Consideraciones sobre la construcción en zonas kársticas activas. Caso de la Avenida de las Estrellas de Zaragoza

Considerations about building in active karstic areas. Case of Estrellas avenue from Zaragoza

Geogaceta, 51 (2012), 63-66.
ISSN:2173-6545

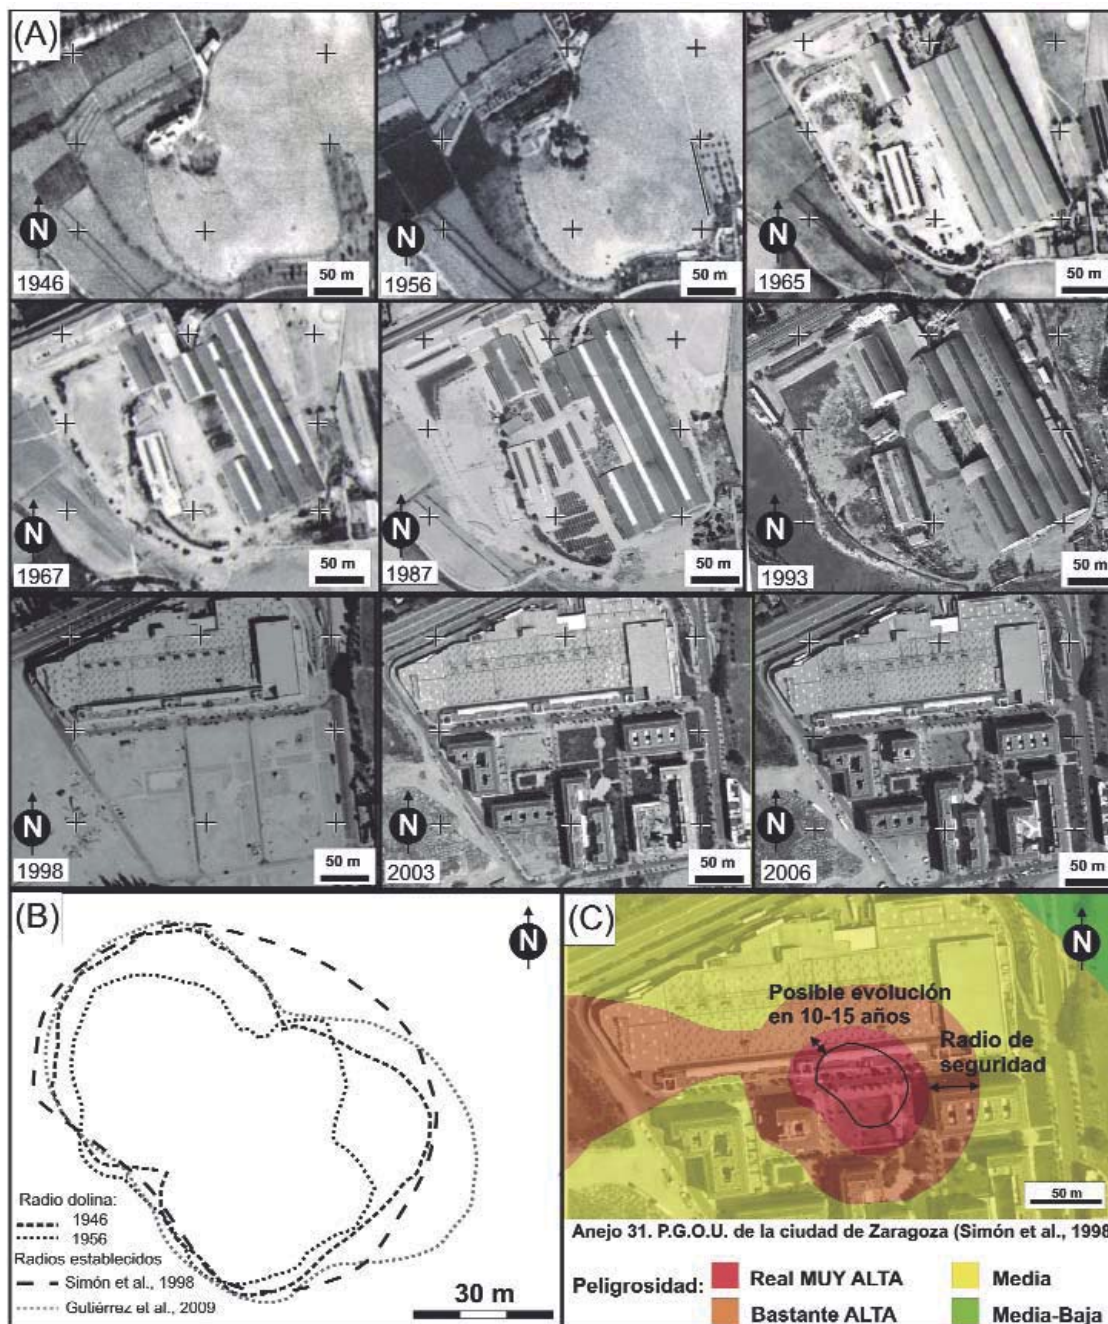
Fig. 1.- (A) Análisis histórico de fotografías aéreas y ortofotografías de la zona de estudio; (B) comparativa de radios obtenidos de distintas fuentes y fotografías; (C) zonación del PGOU de Zaragoza (Simón *et al.*, 1998) para el sector estudiado.

identificados en las fotografías de los años 1965-1993. La comparación de los radios de dicha dolina en función de las fuentes analizadas permite establecer una serie de radios de extensión del colapso y las patologías posteriores (Fig. 1B). Las patologías identificadas en la actualidad (Fig. 2A) muestran fallos en los muros meridionales del Centro Comercial, apertura de juntas de dilatación, grietas y basculamiento de las aceras según una orla externa a la dolina observable en las fotografías aéreas de 1946 y 1956. En algunos casos se identifican cambios de la tendencia de hundimiento en el interior de la zona analizada indicando el desarrollo heterogéneo interior de la dolina (definición de varios sectores de comportamiento individual; basculamiento del terreno, inclinación de farolas o grietas afectando a las calles y aceras).

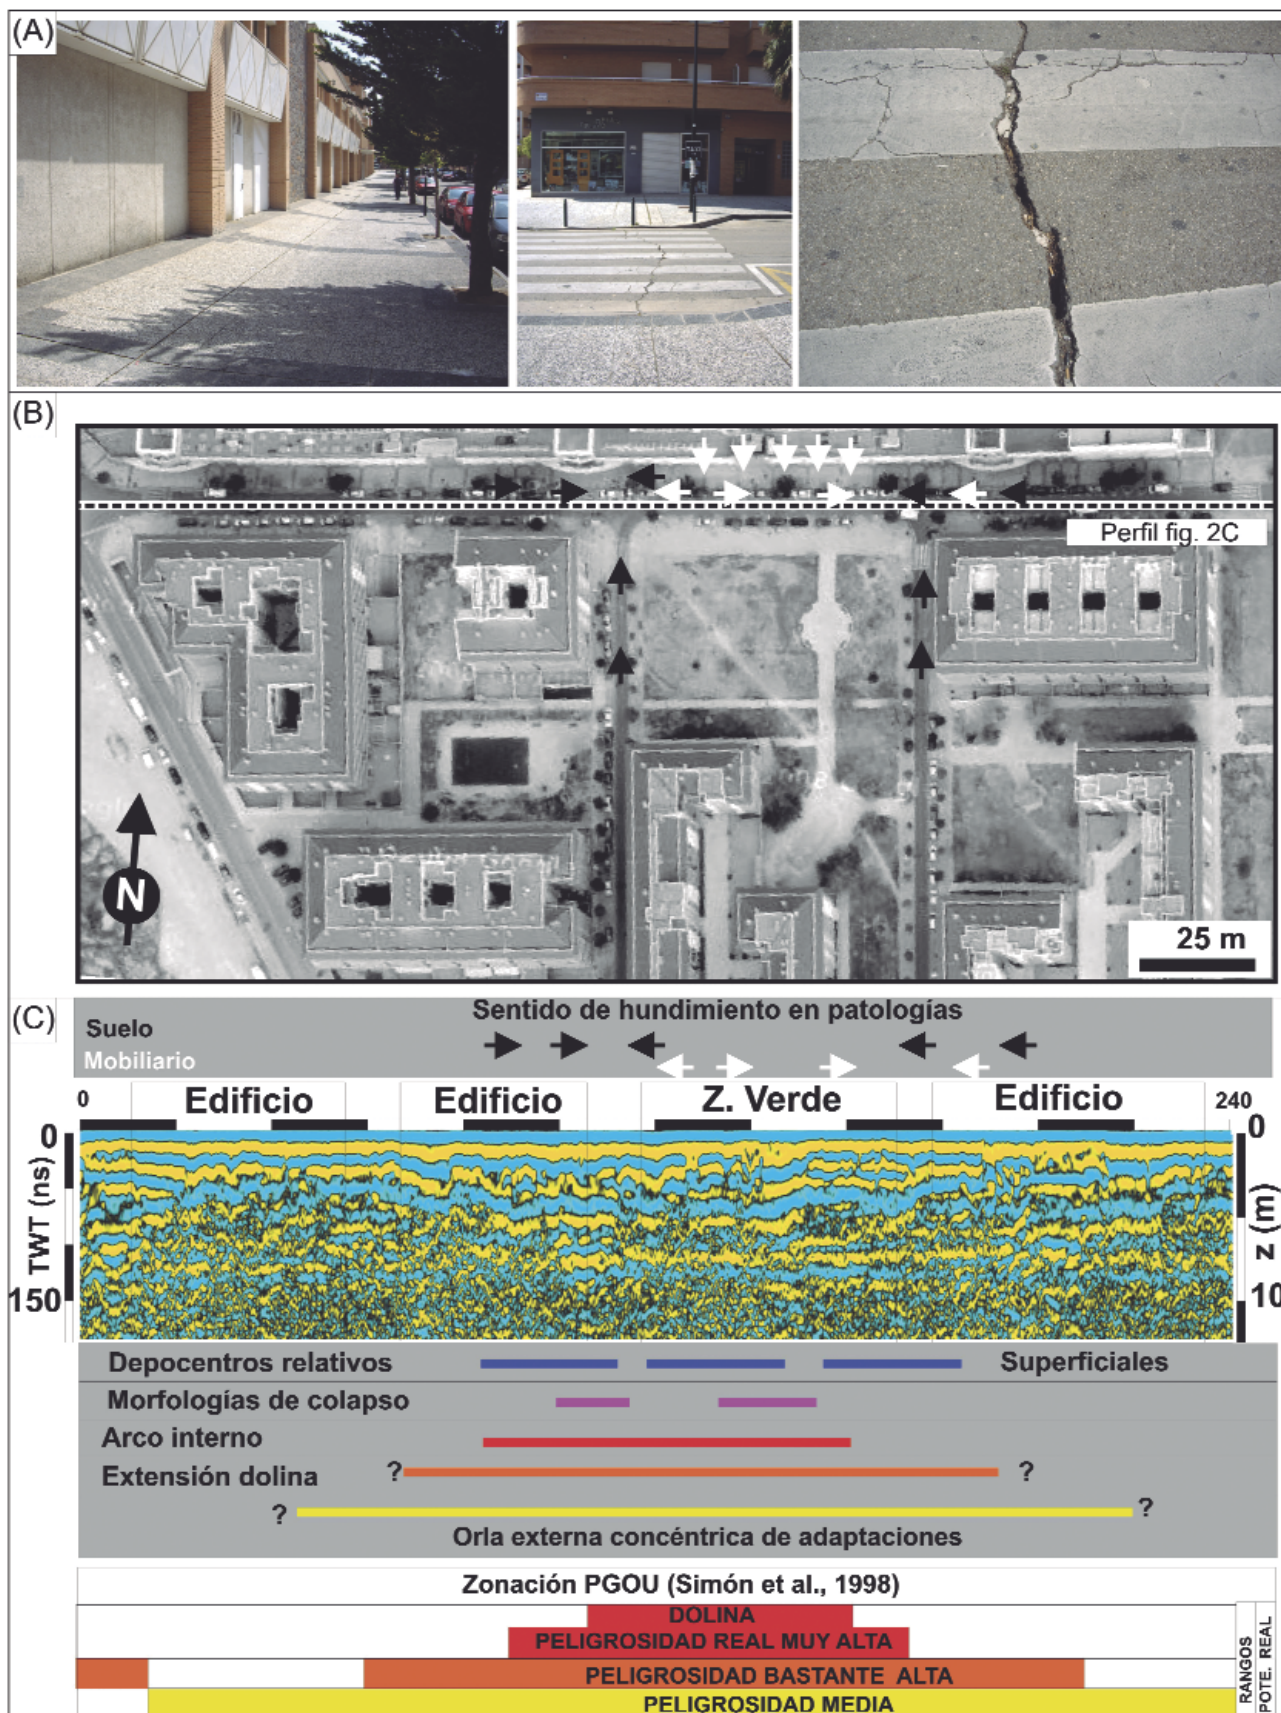
Fig. 2.- (A) Fotografías de la zona analizada, (B) foto aérea de la zona y localización del perfil mostrado en (C), (C) perfil de georradar de la zona y zonación obtenida a partir del georradar junto a las categorías utilizadas en el PGOU sobre ordenación urbana (Simón et al., 1998).

En el caso de los perfiles localizados a lo largo del vial central (Fig. 2B) se observa una geometría planocóncava con disposición de acomodaciones (adaptaciones) simétricas. En detalle, se identifica una zona interior donde se producen las mayores variaciones de inclinación de los reflectores que coinciden con la dolina identificada en fotografía aérea (principalmente con la dolina de colapso). Por otro lado, se identifica una orla externa con acomodación de reflectores de menor desarrollo pero que presentan una disposición simétrica con respecto a la zona central y que puede interpretarse como el verdadero borde de la dolina (orla externa de

subsidencia). Esta zona con menor desarrollo de acomodaciones presenta un radio de afección de entre 20-30 metros mayor que la dolina cartografiada en foto aérea y que coincide con las zonas con patologías actuales o se extienden incluso más que éstas. Por otro lado, en algunas de las zonas el límite exacto de la dolina no puede ser identificado por la presencia de excavaciones en la zona. En estos casos, sólo se ha podido identificar el radio mínimo (extensión de la dolina en Fig. 2C) que afecta claramente a las edificaciones localizadas al E y W de la zona verde, pero cuya prolongación lateral podría ser aún mayor si se asume una recuperación progresiva del buzamiento de los reflectores (orla externa en Fig. 2C).

evolución y una orla de control de 50 metros más (Fig. 2C).

La comparación de esta zonación con el estado actual de la dolina muestra una buena correlación pero parece indicar que el radio de seguridad dibuja la propia dimensión de la dolina establecida con georradar. La presencia de procesos activos kársticos no invalida la potencialidad constructiva pero sí dimensiona la tipología y por ende los gastos asociados en la implantación de cimentaciones y su tipología. Los gastos posteriores asociados a patologías y fallos constructivos siempre exceden los del posible dimensionamiento previo. La utilización de análisis históricos son de amplia utilidad para ordenación pero no adecuada a la escala de construcción. El principal objetivo de los trabajos previos debería ser el dimensionamiento real de los radios de afección sin olvidar el ulterior establecimiento de radios de seguridad que evalúen tanto la tasa de actividad regional como la profundidad del foco-origen de la actividad (material soluble)

Por otro lado, el dimensionamiento de edificaciones en las inmediaciones de dolinas de colapso con substrato evaporítico a más de 50 metros de profundidad, hace que el radio real de las dolinas requiera ser acompañado de orlas de seguridad suficientes que valoren la profundidad del material soluble y la posible evolución reciente.
