El efecto antrópico como desencadenante de procesos de inestabilidad en laderas naturalmente estables. El caso de Sierra Cabrera (Almería)

The responsibility of human action for the instability processes in naturally stable slopes. The case of Sierra Cabrera (Almería)

J. Sirvent y A. Luzón

Geogaceta, 24 (1998), 295-298
ISSN: 0213683X

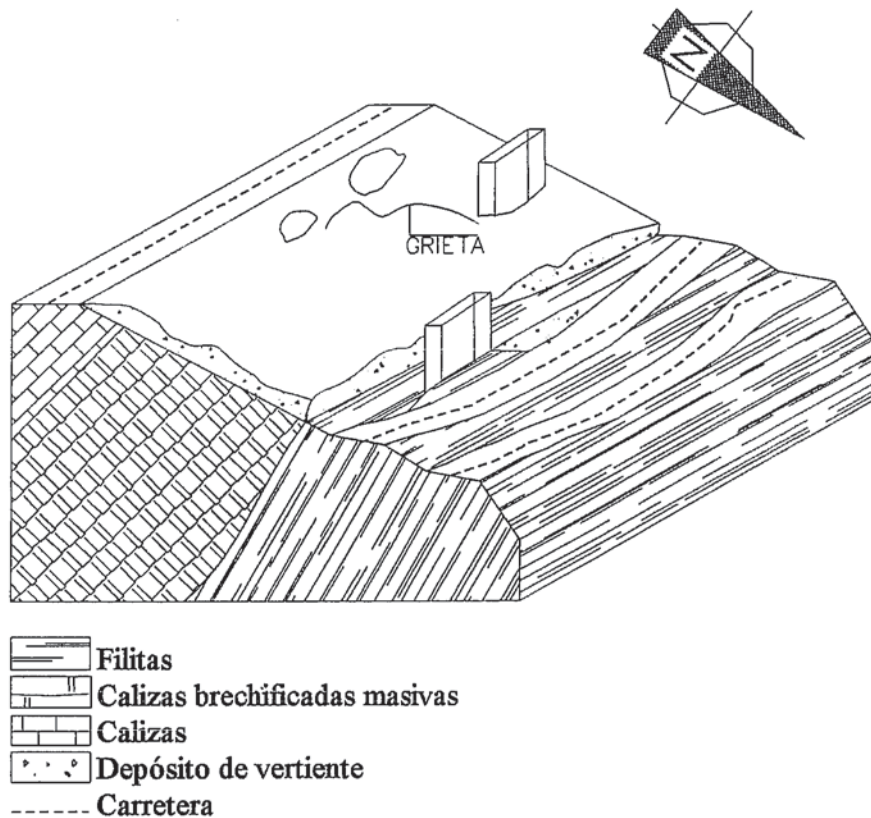
Fig. 2.- Representación esquemática de la ladera. Se han representado las edificaciones afectadas y la grieta desarrollada en la parte superior de la ladera.

Estos materiales se encuentran recubiertos, en el tramo de ladera afectado, por un depósito de regularización de vertiente (Fig. 2). Se encuentra constituido por arci-

En cuanto a los efectos derivados de la inestabilidad de la zona, se detectaron agrietamientos en varias edificaciones que se encuentran asentadas sobre las filitas, en estos materiales, en cambio, no se observó ningún indicador de posibles movimientos de ladera. Sin embargo, del reconocimiento de campo se deduce la existencia de una discontinuidad que es la que realmente adquiere una importancia trascendental. Se trata de un agrietamiento del terreno que parte de la base de los cimientos de una construcción adyacente, situada en los materiales carbonatados superiores, a escasos metros al oeste de las edificaciones afectadas. Esta grieta presenta una apertura del orden de 40 cm y un desarrollo de 60 metros. Se ha ido propagando desde su zona de arranque hacia zonas más altas de la ladera, constituyendo la cicatriz del deslizamiento potencial (Fig. 2). Es de esperar que la discontinuidad continúe propagándose hasta completar un arco alrededor de los edificios inferiores, momento en el que el volumen de terreno quedaría individualizado y sería susceptible de deslizarse si se superara la resistencia al corte de los materiales.

pográfico de detalle y del reconocimiento geológico. La introducción de los datos particulares de cada sección dio como resultado la obtención de 50 superficies de rotura potenciales, con una típica geometría en cuchara. Las superficies de deslizamiento correspondientes a las secciones B y C (Fig. 2), presentaron factores de seguridad (FS) superiores a 5, mientras que para la sección A, existen varias superficies con $FS < 1$, obteniéndose un valor de 0,624 para el caso más desfavorable.

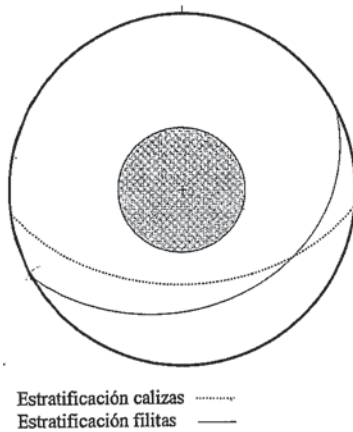
Dado que la orientación de la ladera es hacia el norte y su pendiente de 28°, no existe, a priori, ningún conjunto de planos cuya intersección con la vertiente genere la individualización de un bloque susceptible de deslizarse. Además, existen dos familias de planos de esquistosidad en las filitas (170/74E y 075/80N) que tienen una importancia claramente secundaria en cuanto a que su continuidad es centimétrica, provocando tan sólo la individualización de microlitos de esas dimensiones. Sin embargo, éstas discontinuidades menores

Fig. 3.- Representación estereográfica de las discontinuidades principales. La zona sombreada se corresponde con el grado de inclinación de la ladera.

pueden ejercer un importante papel en cuanto a la capacidad de almacenamiento hidráulico de la masa rocosa. Los planos representativos de las discontinuidades existentes se han representado en proyección estereográfica (Fig. 3).

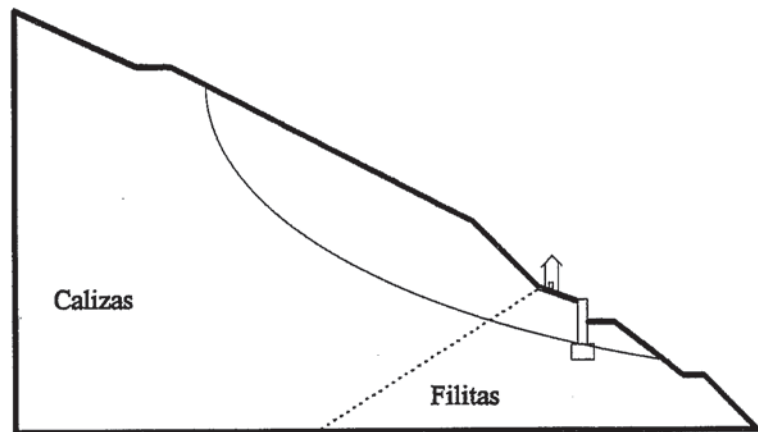
Fig. 4.- Sección de la ladera en la que se han representado la superficie de deslizamiento y la solución geotécnica propuesta.

En función de los datos obtenidos se proponen como medidas técnicas preventivas, el sellado de la grieta superior de la ladera, y la colocación de elementos resistentes que mejoren la estabilidad de la ladera; concretamente de muros de contención. La solución técnica adoptada queda reflejada en la figura 4.
