Análisis de los tipos de inestabilidades del macizo rocoso de La Virgen de la Peña (Huelva, España)

Analysis of the instabilities types in the Rock Massif of Virgen de la Peña (Huelva, Spain)

F.M. Alonso Chaves, E. García-Navarro, M.A. Camacho y E.M^a. Mantero

Geogaceta, 44 (2008), 43-46
ISSN: 0213683X

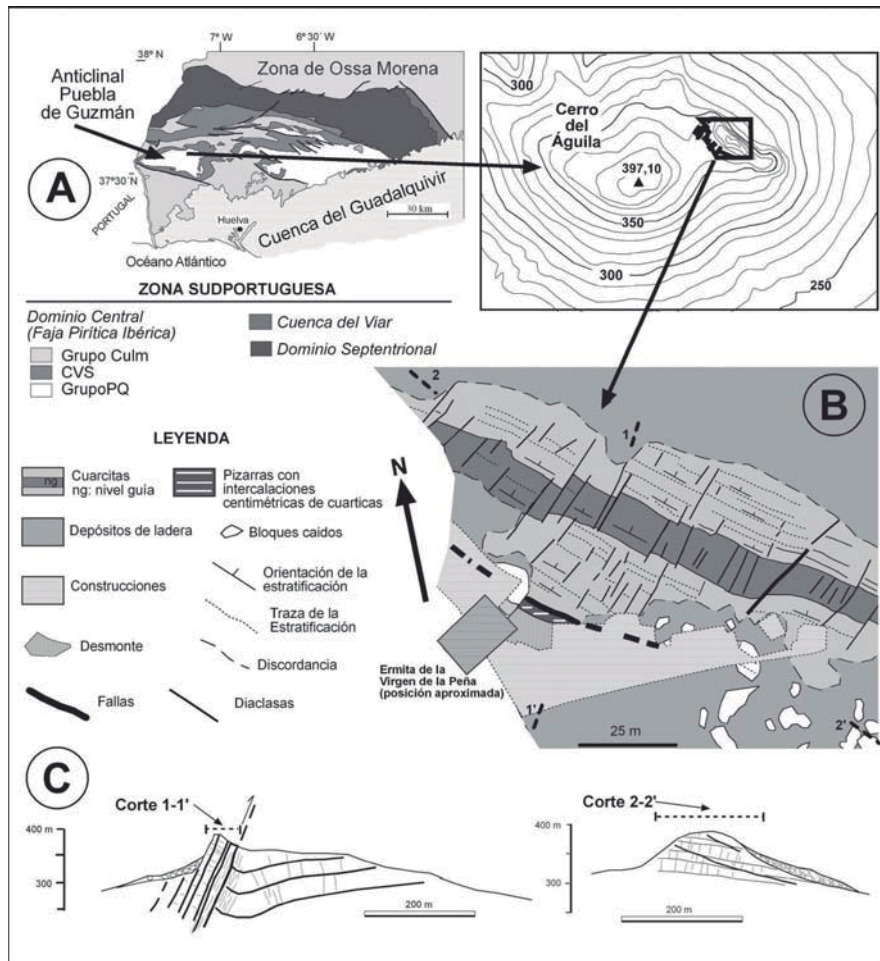
cuarcíticos. En su base afloran niveles de pizarras muy alteradas, correspondientes al desarrollo de una banda de rocas de falla, cuyo comportamiento mecánico puede asimilarse al de un suelo. Unas y otras rocas están parcialmente cubiertas por depósitos recientes de ladera, en las que abundan bloques de grandes dimensiones (métricas) envueltos en una matriz detrítica de grano medio-fino (Fig. 1).

Fig. 1.- Situación geológica del área estudiada. A) Esquema tectónico del anticlinal de Puebla de Guzmán. B) Mapa Geológico detallado. C) Cortes geológicos (ver situación en B)

Fig. 1.- Geologic situation of the studied area. A) Tectonic map of Puebla de Guzmán Anticline. B) Detailed geologic map. C) Cross sections (for location see Fig. 1.B).

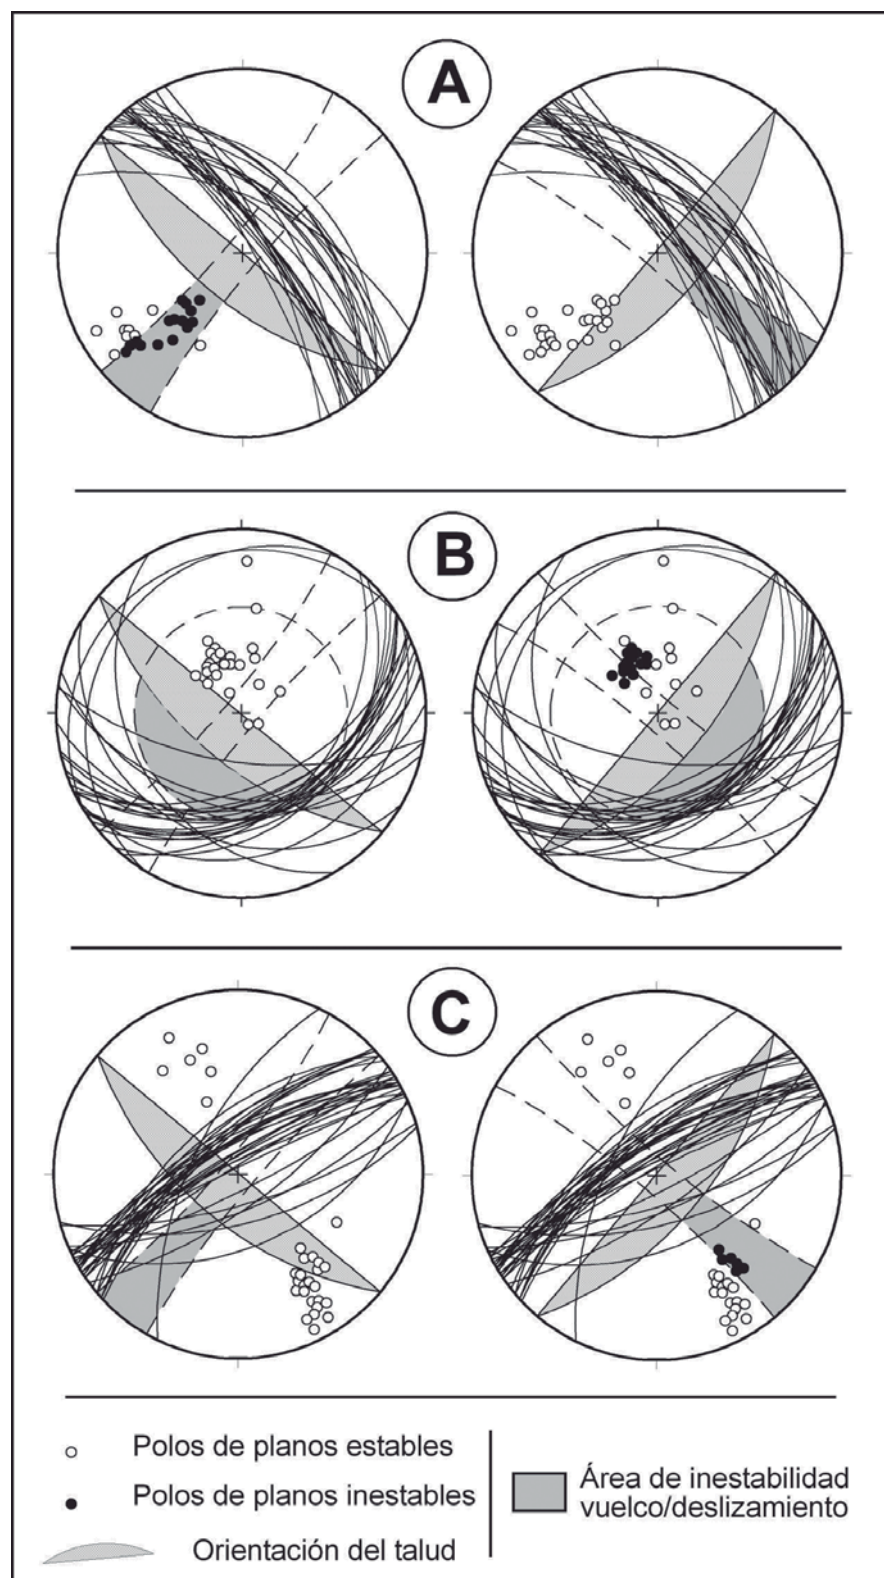
El tramo NO-SE del talud se encuentra afectado por inestabilidad de tipo vuelco de bloques (Hoek y Bray, 1991), favorecida por la orientación de la estratificación (So), subparalela a la orientación del talud, y buzamientos hacia el interior del mismo (Fig. 2). Las diaclasas, subperpendiculares a la So, y algunas fallas poco buzantes, al intersectar con la estratificación delimitan los bloques susceptibles de vuelco. Para el talud con orientación NE-SO se observa que la es-

tratación no produce ningún tipo de inestabilidad (Fig. 2). Sin embargo, algunas fallas (aquellas que tienen un buzamiento algo mayor) podrían presentar

inestabilidades por rotura plana por sus bajos buzamientos. En cuanto a las diaclasas se aprecia en principio una inestabilidad por vuelco (Fig. 2), si bien di-

cha inestabilidad no está tan desarrollada como en el caso de la estratificación, ya que los planos de las diaclasas tienen menor continuidad.

Fig. 2.- Proyecciones equiareales (hemisferio inferior) de las familias de discontinuidades presentes en el macizo rocoso. A) Análisis cinemático de la estratificación. B) Análisis cinemático de las fallas. C) Análisis cinemático de las diaclasas.

Fig. 2.- Stereoplot (lower hemisphere, equal area) of the three discontinuity sets in the rock mass. A) Cinematic analysis of stratification. B) Cinematic analysis of faults. C) Cinematic analysis of joints.

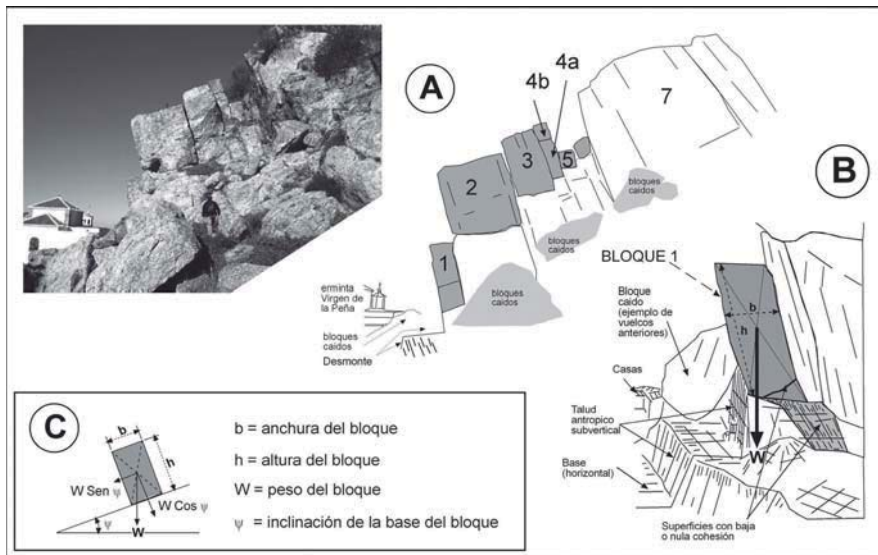
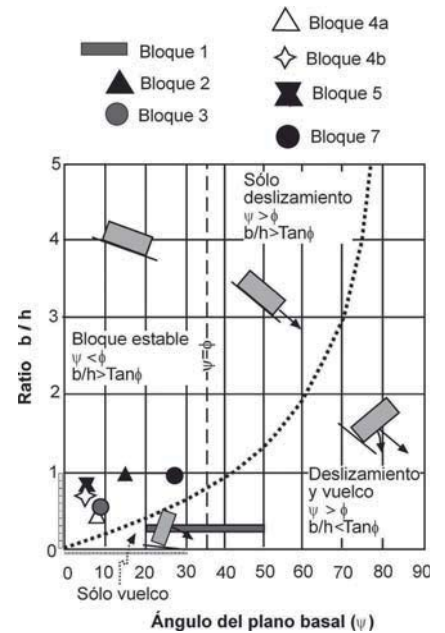
En el primer caso de rotura por vuelco de bloques (talud NO-SE), los bloques formados descansan sobre segmentos de superficies de falla, a lo largo de los cuales la cohesión es mínima, dando lugar a una geometría escalonada como la de la figura 3. La estabilidad de los bloques de roca va a estar condicionada por las dimensiones e inclinación del plano de apoyo. Un estudio detallado de la estabilidad de los bloques individuales se presenta en la figura 4. La estabilidad de cada bloque está condicionada por sus dimensiones (b/h) y la inclinación de la base sobre la que se apoya, además de la fricción a lo largo de dicho plano (Hoek y Bray, 1991). En la figura 4, se han representado estos parámetros, observándose que el bloque 1 es el que presenta mayores problemas de inestabilidad. El resto de bloques son estables del 2 al 7. El bloque 2 soporta parte del peso inducido por los bloques 3 y siguientes, pero es un bloque bastante estable debido a que su altura respecto a la anchura es prácticamente similar. Los bloques 3 y 4a son los que presentarían también ciertos problemas de inestabilidad. Estos bloques no caerían hacia el talud NO-SE porque están estabilizados por el bloque 2, pero serían bastante inestables para el talud NE-SO. La inclinación de la base de los bloques es menor que el ángulo de rozamiento interno (entre 30°-40°) de los bloques de cuarcita, cumpliéndose las condiciones de estabilidad que se deducen de la figura 4, donde $\gamma < \phi$.

El bloque 1 está representado dentro de los campos de inestabilidad por «vuelco» y «deslizamiento-vuelco». La inclinación de la base sobre la que descansa es de bajo ángulo. Sin embargo, en la parte inferior del bloque se observan algunas fracturas con una inclinación variable (desde 20° a 50°) enraizadas en el propio plano de falla. Este hecho incrementa notablemente el riesgo de «vuelco» y/o «deslizamiento-vuelco», dado que además el centro de gravedad se sitúa muy cerca del extremo de la base del bloque (Fig. 3). El vector W, que representa el peso del bloque situado en el centro de gravedad está en el límite de la base «b» del bloque por lo que está en las condiciones límite de vuelco. La más mínima variación de las condiciones actuales (excavaciones en el pie del talud, filtraciones de agua, temblor sísmico...) produciría la inestabilidad del bloque

Fig. 3.- A) Esquema geológico transversal a la estratificación. En él se ilustra la individualización de bloques que quedan delimitados por la estratificación, las fallas (base de los bloques) y diaclasas. Los bloques han sido numerados de abajo arriba. B) Esquema que ilustra las condiciones de estabilidad del bloque 1; Obsérvese la fractura próxima a la base del bloque y el centro de gravedad desplazado hacia el extremo de la base del mismo. C) Esquema geométrico de las fuerzas que actúan sobre un bloque que descansa en una superficie inclinada: distribución de fuerzas normales y de cizalla.

Fig. 3.- A) Geological scheme transverse to stratification. Individual blocks defined by the stratification, faults (bottom of the blocks) and joints are illustrated. Blocks have been numbered from bottom to top. B) Scheme illustrating the stability conditions of block 1. C) Geometry of block on inclined plane: relations between the shear force and normal force.

y el vuelco del mismo. Hacia el NO en este mismo talud hay bloques caídos que evidencian situaciones de inestabilidad similares a las que atribuimos al bloque 1.
