# Identificación de taumasita asociada a la restauración de la Iglesia de San Andrés de Calatayud (Zaragoza). Condiciones de formación y de preparación de las muestras

*Thaumasite identification at the restoration materials of the San Andrés church of Calatayud (Zaragoza, Spain). Mineral formation conditions and sampling preparation*

Geogaceta, 66 (2019), 127-130  
ISSN (versión impresa): 0213683X  
ISSN (Internet): 2173-6545

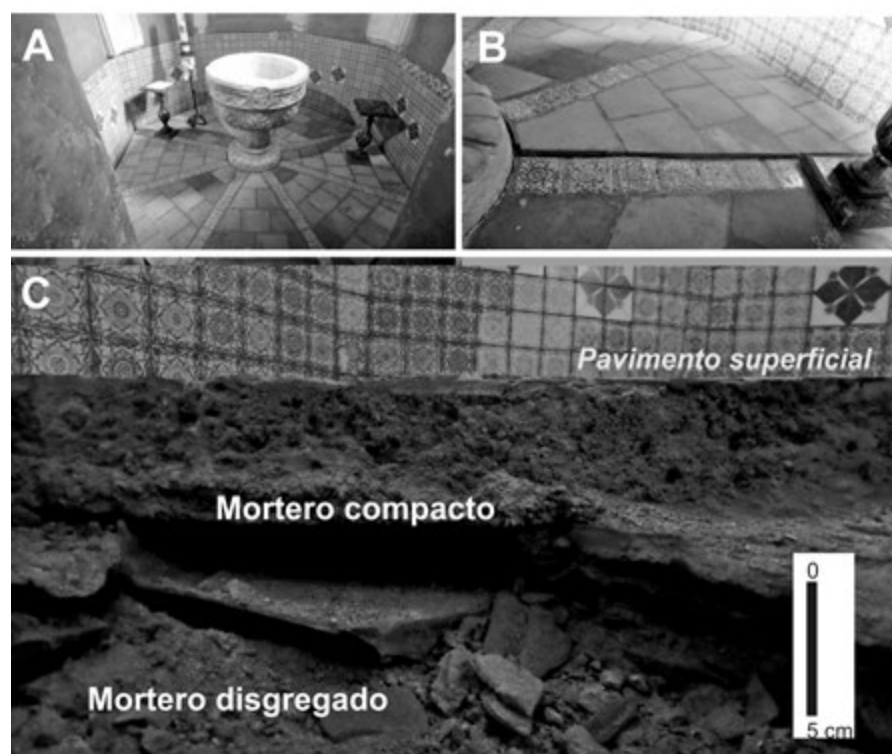
**Fig. 1.- A) Aspecto general de la Capilla Bautismal tras su restauración. B) Detalle de la zona de solera afectada por expansión desde el subsuelo. C) Perfil de la zona excavada para tomar las muestras analizadas en el presente trabajo. Ver figura en color en la web.**

En este trabajo se presentan y discuten los resultados obtenidos tras el análisis de muestras de morteros utilizadas en la rehabilitación de la Iglesia Parroquial de San Andrés (Calatayud; Zaragoza), templo mudéjar construido entre los siglos XIV y XVI, y en el que se realizaron varias intervenciones de restauración, la más reciente, la llevada a cabo en su Capilla Bautismal en 2014 (López Julián *et al.*, 2018). Dos años después de dicha intervención, la solera de la capilla mostraba evidentes deformaciones convexas (Figs. 1A y B), que han producido un abombamiento del pavimento con un

desplazamiento vertical de hasta 5 cm. La necesidad de conocer el origen de este deterioro constructivo asociado a la propia restauración motivó el presente trabajo. El conocimiento del uso en la restauración de cemento resistente a los sulfatos dirigió el estudio hacia la hipótesis más probable de que dichos deterioros pudieran deberse a la formación de taumasita.

Los resultados obtenidos han permitido confirmar la hipótesis de partida sobre la presencia de taumasita en las muestras analizadas. Esto supone que, probablemente, la deformación convexa que afectaba a la solera de la capilla bautismal esté asociada a la cristalización de esta sal sulfatada expansiva. La utilización de cementos resistentes a los sulfatos permitía excluir la formación de etringita como sal causante del deterioro.

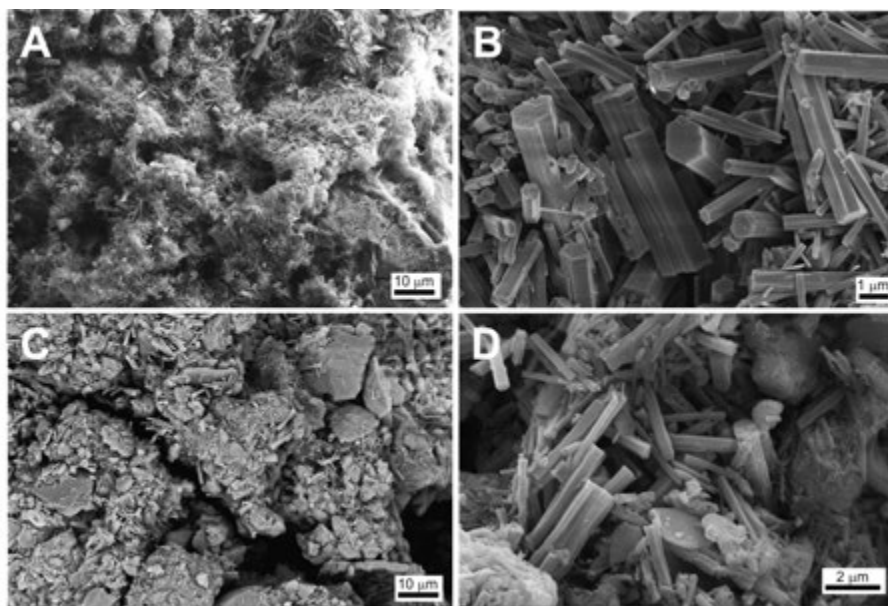
La observación mediante microscopio electrónico permitió identificar visualmente la taumasita en las muestras donde su proporción mineralógica era más abundante. Así, la figura 2 presenta varias imágenes tomadas durante la sesión de análisis sobre las muestras M-1 y M-2. En todas ellas se observan unos cristales prismáticos de base hexagonal, con longitudes de hasta 12 mi-

**Fig. 2.- Fotografías realizadas mediante microscopio electrónico de barrido (SEM). A) Aspecto general de la muestra M-2. B) Detalle a mayor aumento de la muestra M-2, donde se observa la morfología de los cristales prismáticos de base hexagonal de taumasita. C) Aspecto general de la muestra M-3. D) Detalle a mayor aumento de la muestra M-3, en una zona con abundantes cristales de taumasita.**

cras y dimensiones transversales que raramente superan 1 micra. Aunque este hábito cristalino puede corresponder tanto a taumasita como a etringita, el análisis elemental cualitativo muestra una composición con Ca, Si, S, C y O (sin Al), compatible con la fórmula estequiométrica de la primera.
