# Los deslizamientos de la zona de Fitora-Toleo (Monte Naranco, Oviedo)

*Landslides in Fitoria-Toleo (Naranco Hill, Oviedo)*

*Geogaceta, 20 (6) (1996), 1349-1351  
ISSN:0213683X*

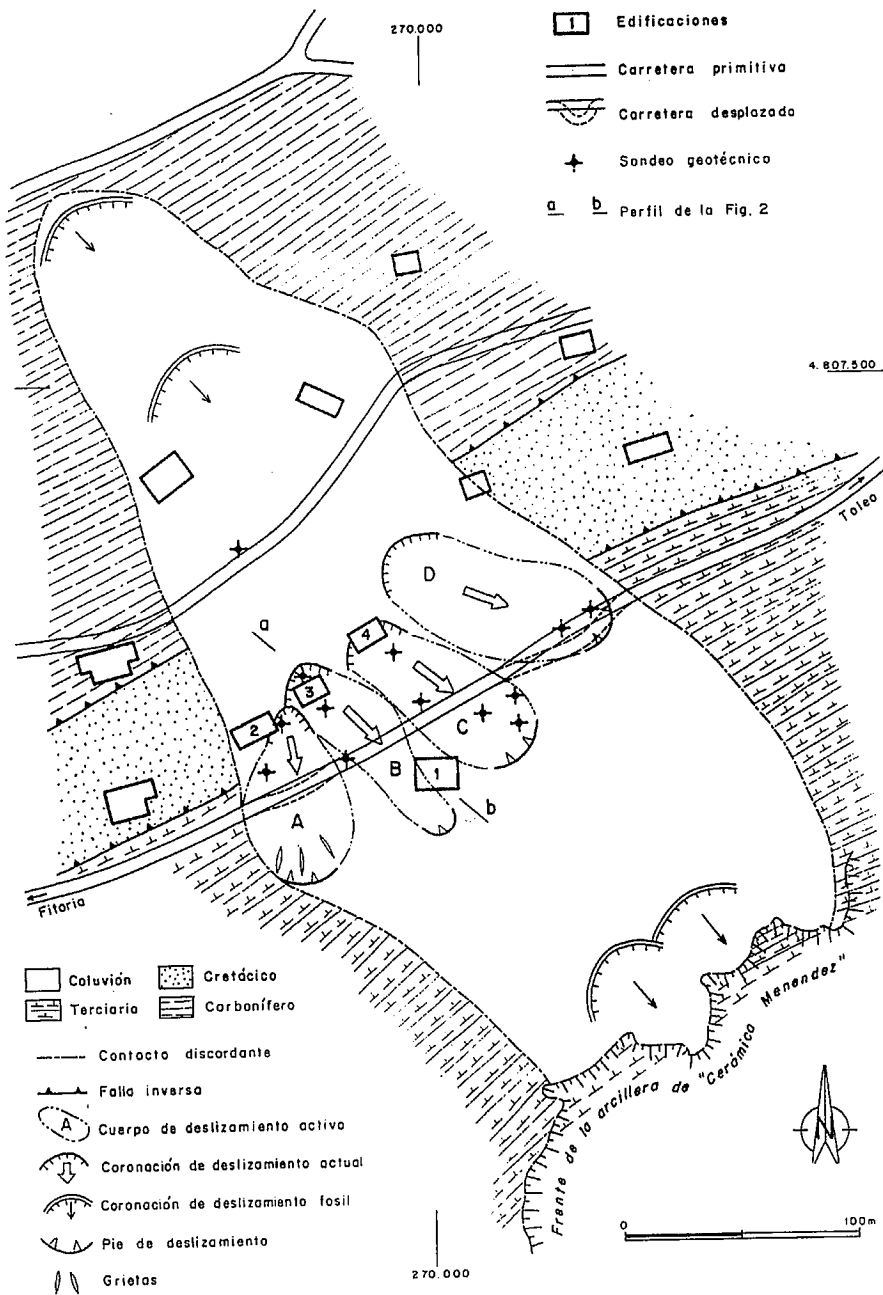
Fig. 1.- Esquema geológico del área deslizada, con indicación de las construcciones involucradas.

Fig. 1.- Geological map of the landslided area indicating the affected buildings.

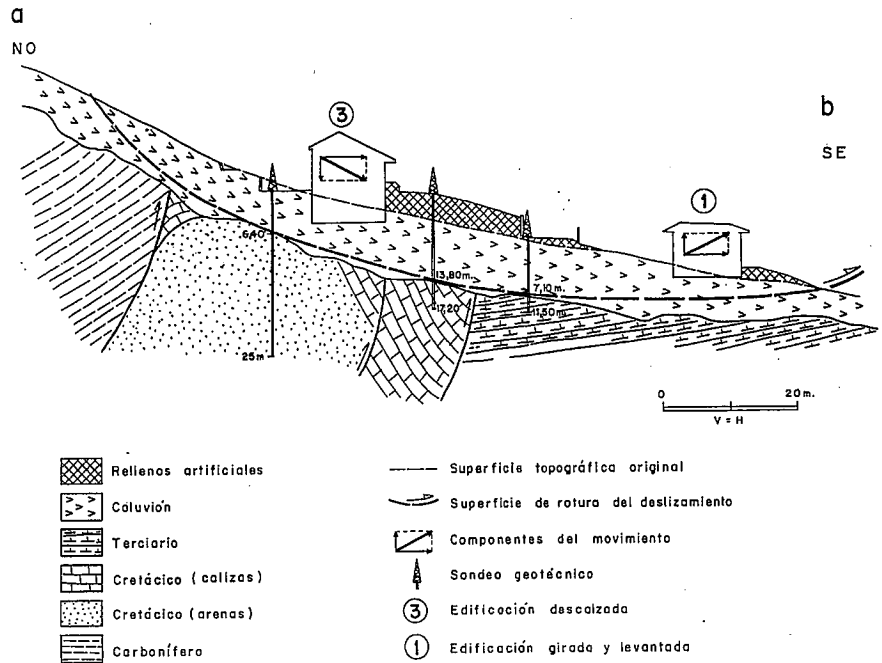
La construcción de la última vivienda (4) produce importantes modificaciones en el paraje. El muro posterior modifica el drenaje en coronación desviando las aguas de escorrentía hacia los dominios limítrofes (B y D). En el dominio del deslizamiento B (ver corte de la Fig. 2) se acentúan los asentamientos del edificio n° 3 (Foto 4), especialmente en el período del otoño de 1994, con intensa pluviosidad, produciendo la rotura del muro de contención. También acusa las consecuencias del movimiento el edificio n° 1 (recuérdese que está sobre una losa) que gira en sentido levógiro por los empujes en su margen occidental (ocasionando una gran grieta de tracción en el lateral O y arrugamientos -efecto bulldozer- en el borde NE), al tiempo que eleva ligeramente (5-6 cm) su esquina SO al coincidir con el pie de la superficie del deslizamiento B -véanse componentes del movimiento en la Fig. 2-.

Fig. 2.- Corte geológico del deslizamiento rotacional B (ver situación en Fig. 1).

Fig. 2.- Geological cross-section of the rotational landslide B (refer to Fig. 1).

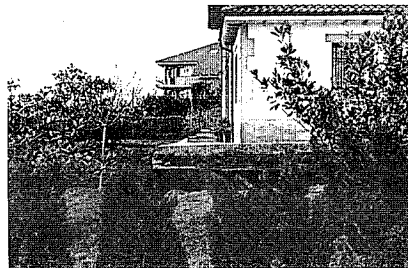
Al año siguiente (1990-1991) se levanta la segunda edificación (n° 2) mediante una cimentación a base de zapaña corrida perimetral y aisladas en el interior; asimismo, se regulariza la pendiente natural con un importante relleno artificial (del orden de 1.500 t) delimitado por un muro de contención. Como efecto de las labores de excavación y de sobrecarga de la ladera se produce un primer deslizamiento (denominado A en la Fig. 1) que tiene su cabecera en las inmediaciones de la susodicha vivienda —afectándola parcialmente— (Foto 1), manifestándose su pie por debajo de la carretera con presen-

Foto 1.- Hundimiento en la coronación del deslizamiento A, afectando a la vivienda 2.

Photo 1.- Collapse in headboard of the landslide A, affecting housing 2.

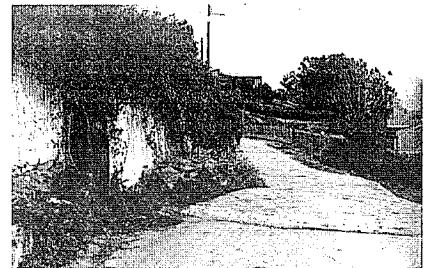
cia de grietas radiales (Varnes, 1978). El movimiento del terreno provoca la rotura del muro de contención (Foto 2) así como el desplazamiento y el asentamiento (del orden de 2 m) de la plataforma de la carretera (Foto 3).

Foto 2.- Rotura y desplazamiento del muro de contención del relleno del edificio 2.

Photo 2.- Breaking and displacement in retaining wall of the building 2

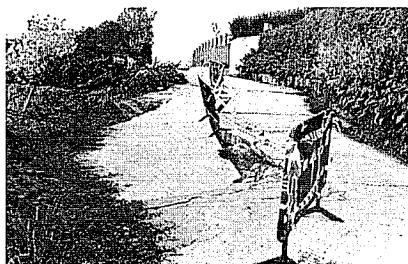
Foto 3.- Rotura, hundimiento y desplazamiento de la carretera en la zona del deslizamiento A.

Photo 3.- Breaking, sinking and displacement of the road in landslide A zone.

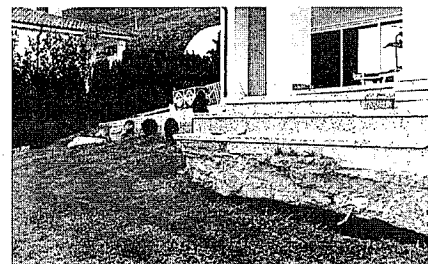
En 1992 se inicia la edificación de una nueva vivienda (n° 3) creando una nueva excavación y relleno de la ladera, el cual se delimita por otro muro de contención al pie de la carretera. Se trata de un inmueble con dos plantas de sótano, igualmente cimentado sobre los depósitos coluvionares mediante un sistema de zapata corrida perimetral y zapatas interiores aisladas. A consecuencia de las modificaciones introducidas en el terreno, en 1993 se origina un nuevo deslizamiento (B), con cabecera en la proximidad de la vivienda reseñada (3) y cuyo pie supera la carretera afectando parcialmente a la edificación n° 1. Produce un asentamiento parcial en la casa n° 3 que se intenta paliar mediante el recalce con micropilotes, pero no se llega a corregir al no alcanzar los micropilotes el sustrato rocoso.

Foto 4.- Asentamiento y descalce en la vivienda 3, provocados por el deslizamiento B (Febrero de 1996).

Photo 4.- Settling and subsidence in housing 3, caused by landslide B (1996 February).
