Respuesta de diversos tratamientos de conservación en la arenisca del Real Monasterio de Santa María de Sijena, Huesca.

Efficacy of several organic products for the treatment of sandstone at the Real Monastery of Sijena (Huesca)

M.P. Lapuente Mercádal y L.F. Aúqué Sanz

*Geogaceta, 34 (2003), 75-78
ISSN:0213683X*

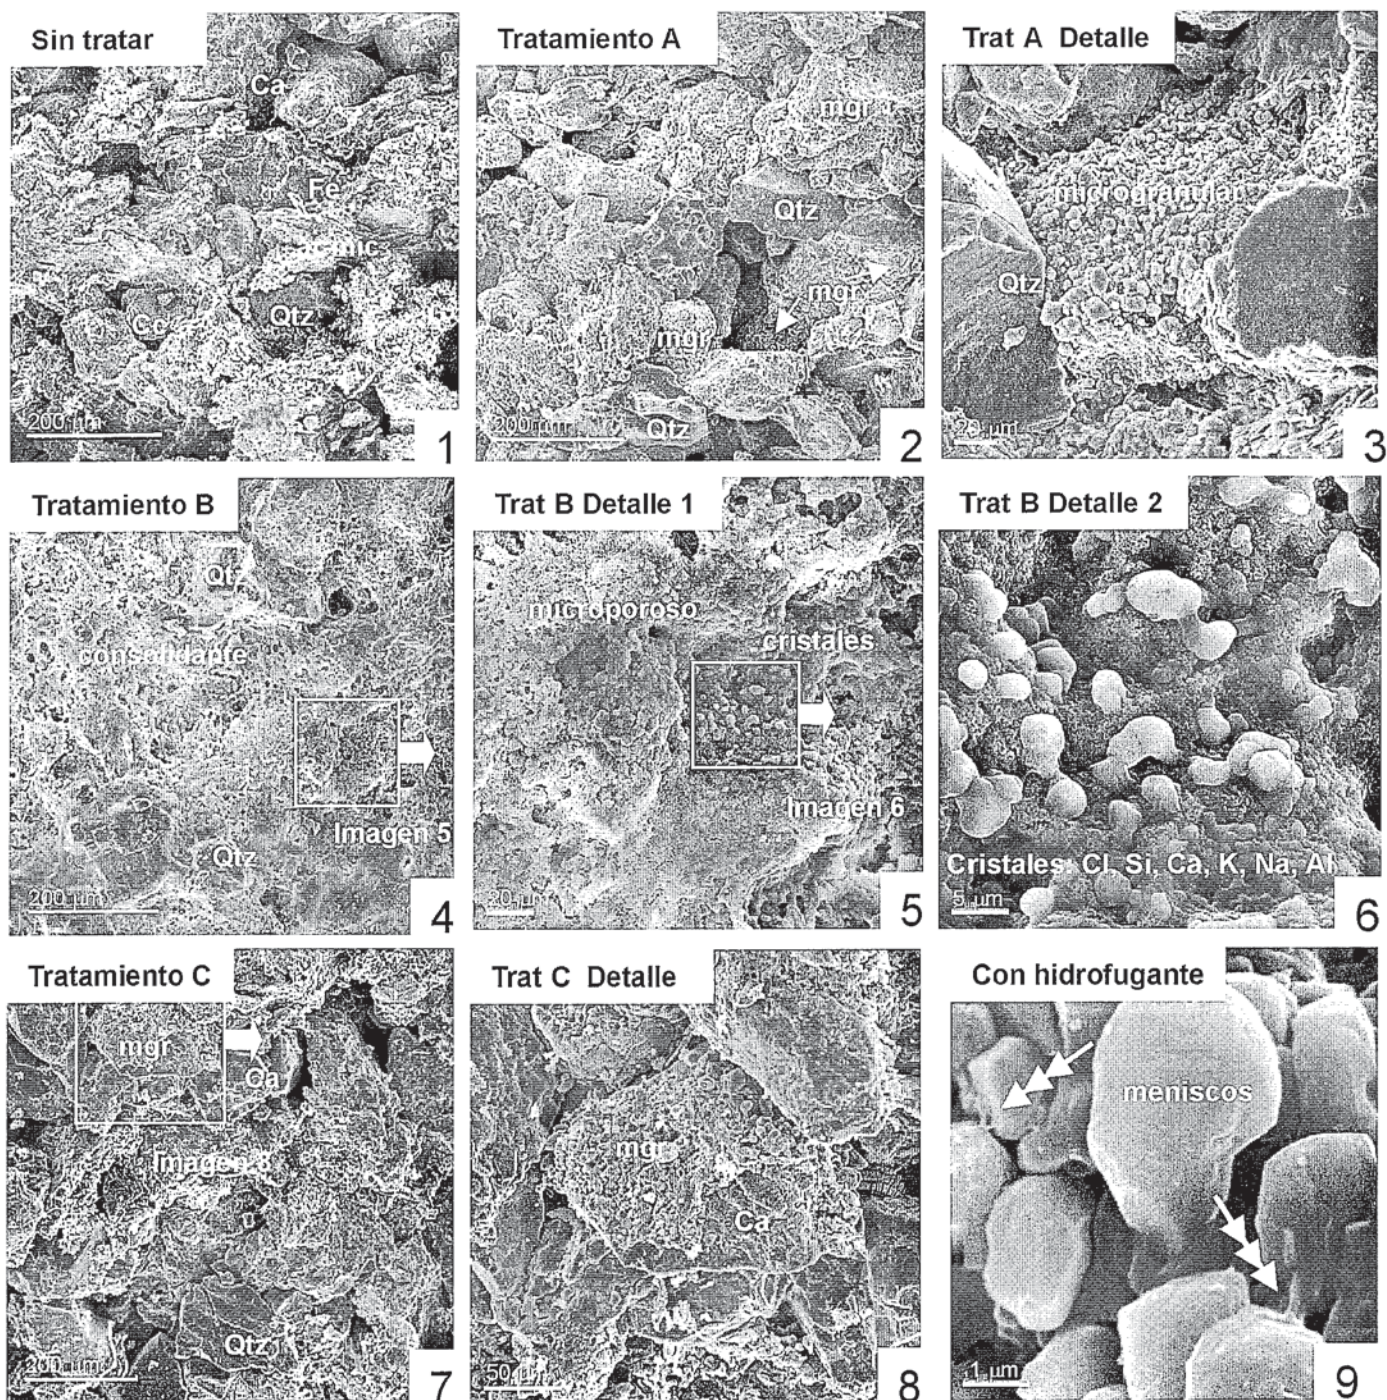
En la figura 1 se han recogido diversas observaciones bajo MEB de la morfología superficial de las probetas tratadas y sin tratar. Su observación conjunta ayuda a comparar el desarrollo y distribución del consolidante en cada muestra. En la imagen 1 se observa la textura general de la roca sin ningún tratamiento, su porosidad, el relieve morfológico de los clastos, la matriz arcillo-micácea y los cristales de calcita del cemento. Las imágenes 2 y 3 muestran la misma roca con el tratamiento A. Se observa el producto de reacción en forma de agregados microgranulares que se desarrollan tapizando la mayoría de los granos y rellenando la porosidad. Los componentes elementales principales son Si, K y Ca.

Las imágenes 4, 5 y 6 corresponden a la misma muestra tratada con B. La mayor concentración de consolidante en la solución aplicada ha provocado el relleno casi completo de la porosidad de la roca y tan solo quedan algunos vestigios de clastos sin cubrir, como los cuarzos que se detallan en la imagen 4. El consolidante presenta una textura microporosa (imagen 5) y es el responsable de la coloración blanquecina que toma la muestra. El hidrofugante ha reaccionado sobre la superficie tratada desarrollando en algunas zonas incipientes cristales subesféricos (imagen 6).

Fig. 1.- Imágenes de microscopio electrónico de barrido de la superficie de la muestra RMS-2 sin tratar y con diversos tratamientos. Cc: cemento de calcita; Ca: calcita detrítica; Qtz: clasto de cuarzo; Arc-mic: matriz arcillo micácea; Fe: óxidos de hierro; mgr: agregado microgranular.

En las imágenes 7 y 8 se observa el aspecto de la muestra después de ser tratada con C. El aspecto morfológico es muy semejante al desarrollado con el tratamiento A, aunque el agregado microgranular no se distribuye tan uniformemente, dejando algunos clastos con zonas sin cubrir, como el que se muestra en la imagen 8.

mediante la unión con meniscos como los que se muestran en la imagen 9.

De la comparación entre el aspecto de los tratamientos A, B y C cabe destacar la semejanza entre A y C en cuanto al grado de penetración y relleno de porosidad. A priori, por el grado de homogeneidad del producto de reacción, el tratamiento más efectivo podría ser el A, cuestión a verificar tras el resultado de los ensayos. En cuanto al hidrofugante parece quedar

En resumen, los tratamientos A y C no causan alteraciones ópticas importantes siempre que la mezcla con el disolvente esté bien homogeneizada. No se aconseja el uso del B porque reacciona con algunas muestras (las que mantienen más humedad) creando una película blanca superficial, además de ocluir excesivamente la porosidad de la roca.

La consolidación de las zonas más erosionadas con el tratamiento A presentó un mejor comportamiento frente a las distintas pruebas de envejecimiento. Sin embargo, su eficacia se pierde a largo plazo ya que, una vez que la roca ha comenzado el proceso erosivo, su velocidad se acelera exponencialmente por lo que se aconseja la reposición de los elementos con un alto grado de deterioro.
