**DINÁMICA HIDROGEOMORFOLÓGICA E IMPACTO  
ANTRÓPICO EN LA CUENCA DEL ARROYO DEL PARTIDO  
(NW DEL PARQUE NACIONAL DE DOÑANA, HUELVA,  
ESPAÑA, EVALUACIÓN DE PROCESOS ACTUALES**

*Hydro-geomorphological dynamic and man induced processes in el Partido River  
(NW National Park of Doñana, Spain). Analysis of current processes*

F. Borja, C. Borja, M. Fernández & A. Lama (2009). Dinámica hidrogeomorfológica e impacto antrópico en la cuenca del arroyo del Partido (NW del Parque Nacional de Doñana, Huelva, España). Evaluación de procesos actuales. *Rev. C. & G.*, 23 (3-4), 45-64.

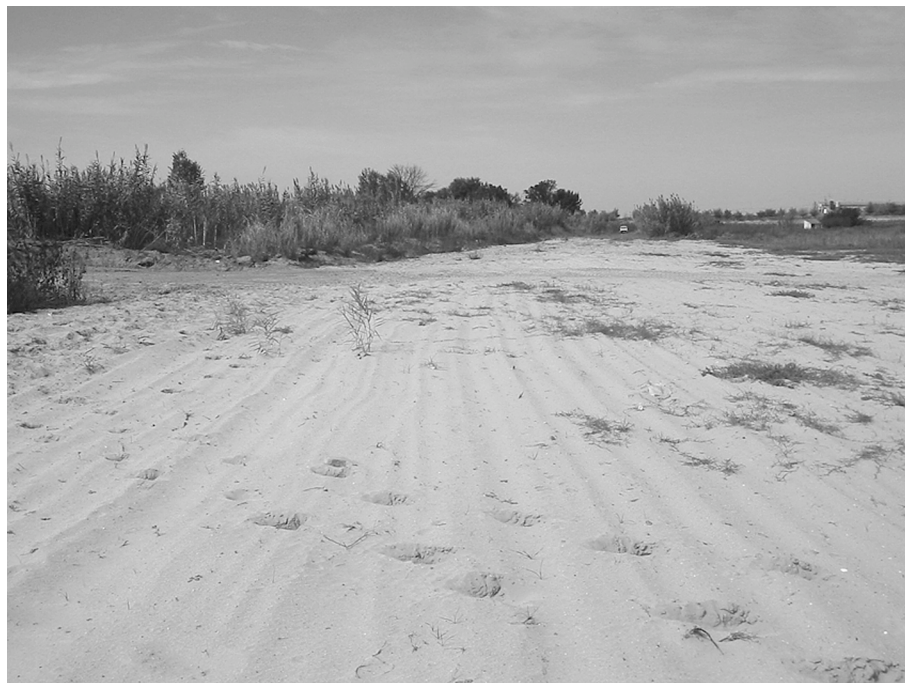
Figura 4. Mantos de arena de sobrecañal (lóbulos de floodout y floodplain sand sheet.) en el tramo medio del arroyo Cárcava, aguas abajo de la localidad de Bollullos Par del Condado.

Figure 4. Floodout and floodplain sand sheet deposits of the Cárcava middle stretch, near Bollullos Par del Condado village.

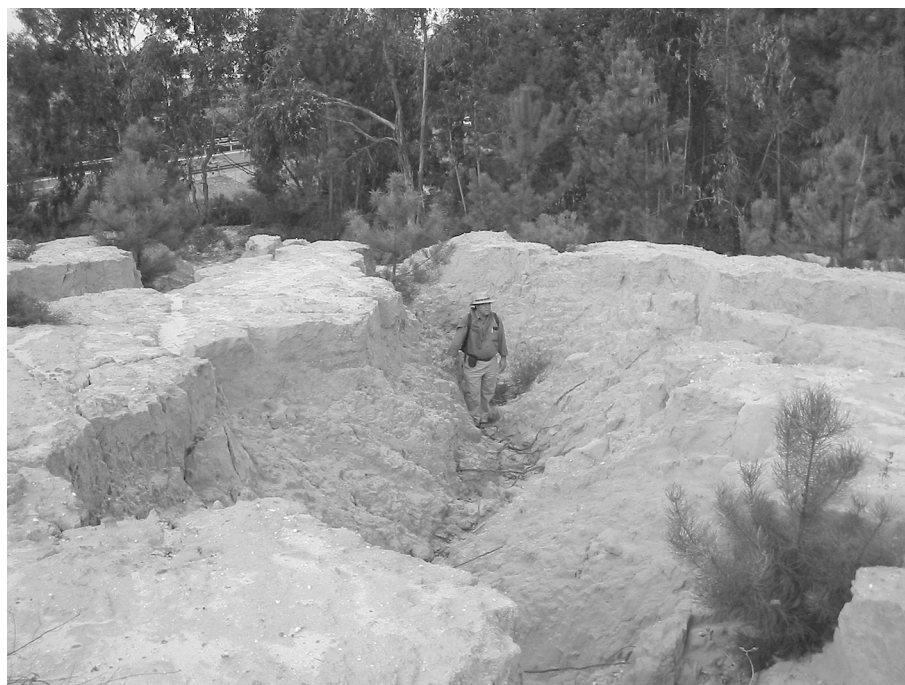
Desde el punto de vista de la afección antrópica, sobre las vertientes de esta subcuenca destaca una intensa remoción del terreno provocada por la instalación de plantas de extracción de áridos y por los diversos desmontes llevados a cabo sobre la cubierta vegetal originaria. Esta última actuación se asocia con frecuencia al cultivo del eucalipto en los interfluvios de la cuenca alta, la cual cursa habitualmente bajo la siguiente secuencia: desmonte / nuevo uso / abandono / erosión. Dichas transformaciones conllevan una rápida reactivación de los procesos de arroyada, la concentración de flujos superficiales y el desarrollo de profundas cárcavas (Fig. 5).

Figura 5. Desarrollo de la arroyada concentrada como resultado de la actividad extractiva llevada a cabo en los interfluvios de la cuenca del arroyo Cárcava.

*Figure 5. Gully progression induced by exportation of sandy mining.*

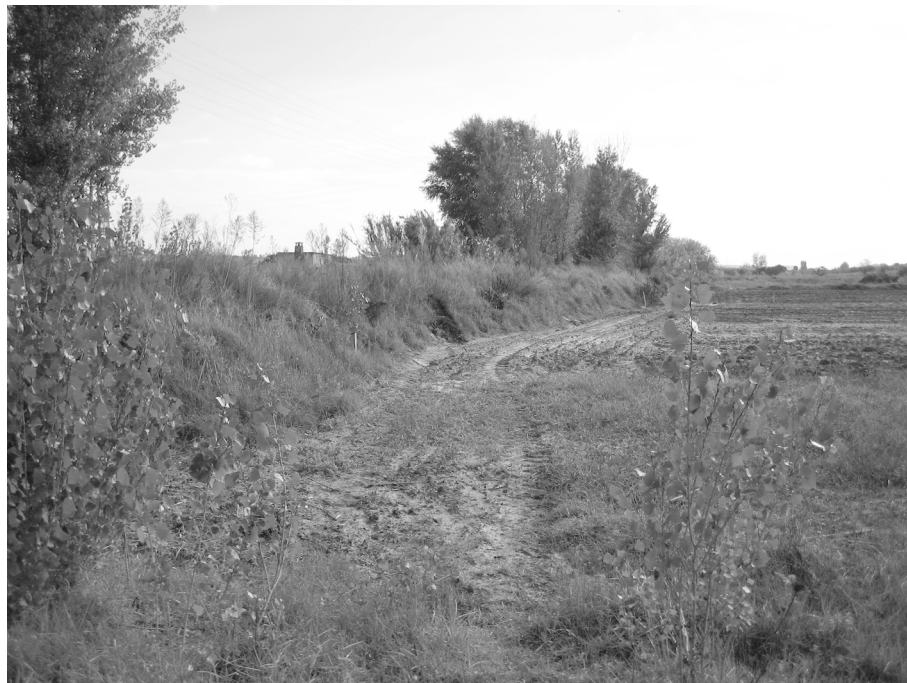
colmatación, mostrando depósitos que llegan no sólo a enrasar con las orillas sino a desbordarlas, como demuestra la abundante presencia de acúmulos del tipo *floodplain sand sheet* y *floodout* compuestos a base de arenas y gravas finas. Asimismo, existen tramos del canal que han sido rectificadas con maquinaria y sus orillas recrecidas artificialmente, propiciando de este modo la aparición de un canal desconectado morfotopográfica y funcionalmente de la llanura aluvial, o sea: completamente desestructurado en lo que a su continuidad longitudinal y transversal se refiere (Fig. 6).

Figura 6. El recrecimiento artificial de las orillas en el arroyo Calancha provoca la desconexión del cauce con su llanura aluvial, quedando topográficamente por encima de ella.

Figure 6. The artificial regrowth of the banks in the stream disconnects Calancha channel with its floodplain, remaining topographically above it.

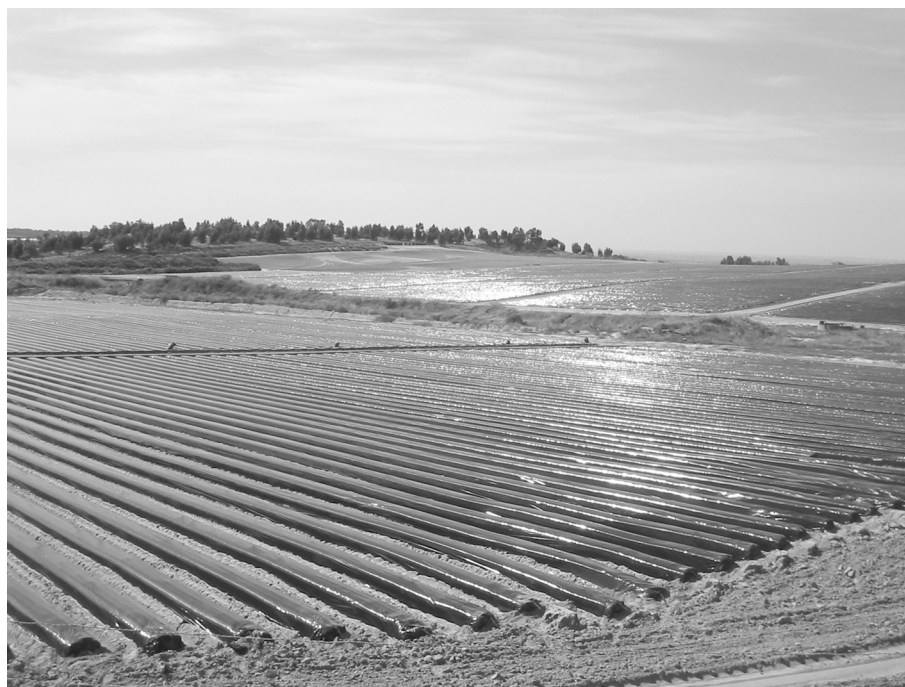
Figura 7. La realización de desmontes para la implantación de cultivos bajo plástico ha proliferado en los últimos años en la cabecera del arroyo Calancha.

*Figure 7. Clearing for the establishment of high technology crops has proliferated recently in the headwaters of the Calancha stream.*

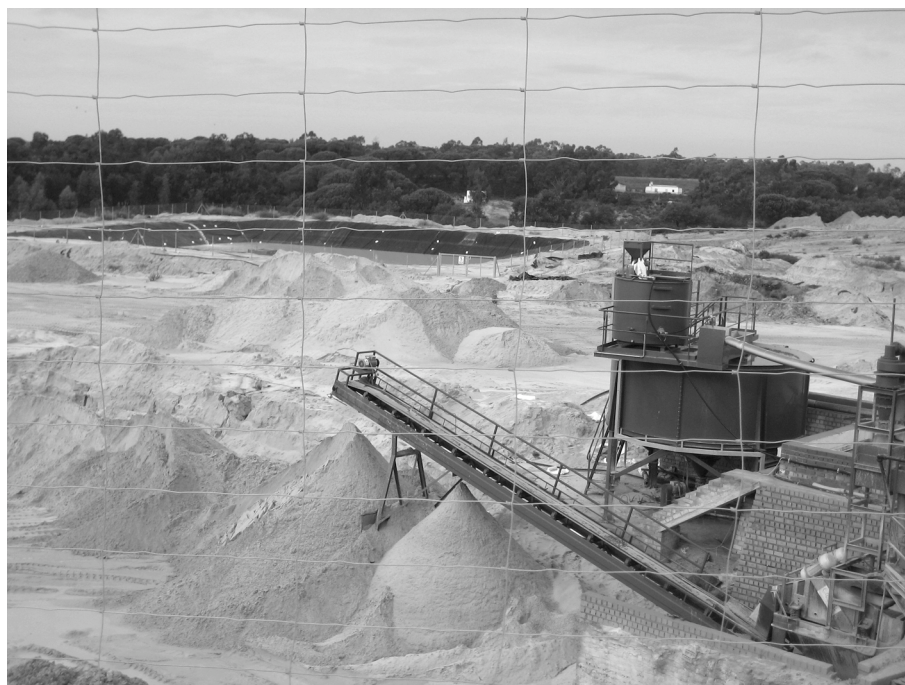
Figura 8. Planta de extracción áridos situada en la cabecera del arroyo Vizcaíno, margen izquierda del tramo alto del arroyo Colmenar.

Figure 8. Sandy mining plant located in the headwaters of Vizcaíno stream, at the left margin of the upper reaches of the Colmenar River.

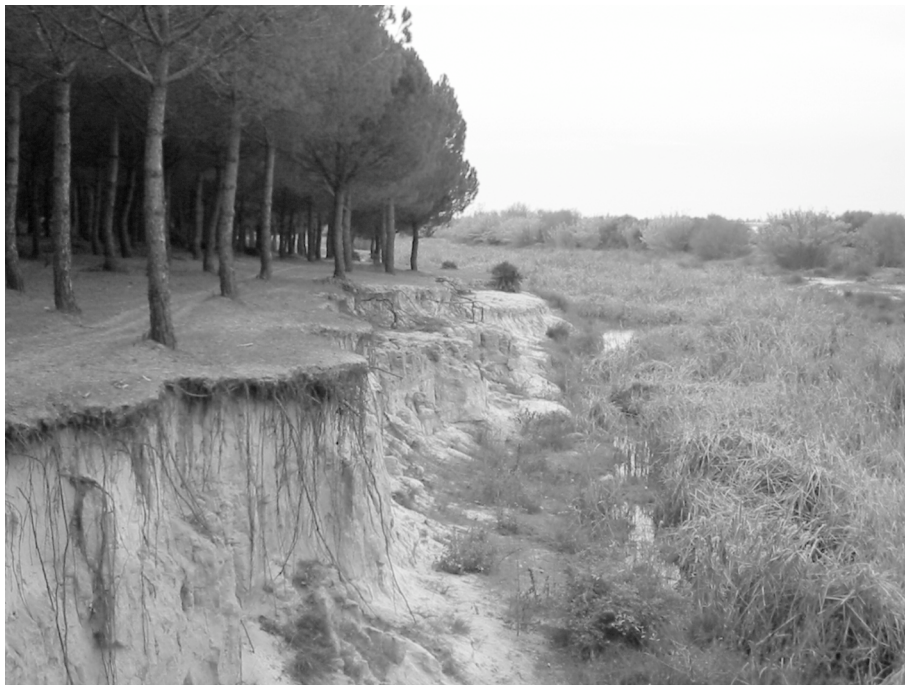
Figura 9. Erosión lateral y encajamiento sobre el sustrato limo-arenoso del tramo final del arroyo Santa María.  
Figure 9. Side erosion on sandy-loam substratum in the final section of the Santa Maria River.

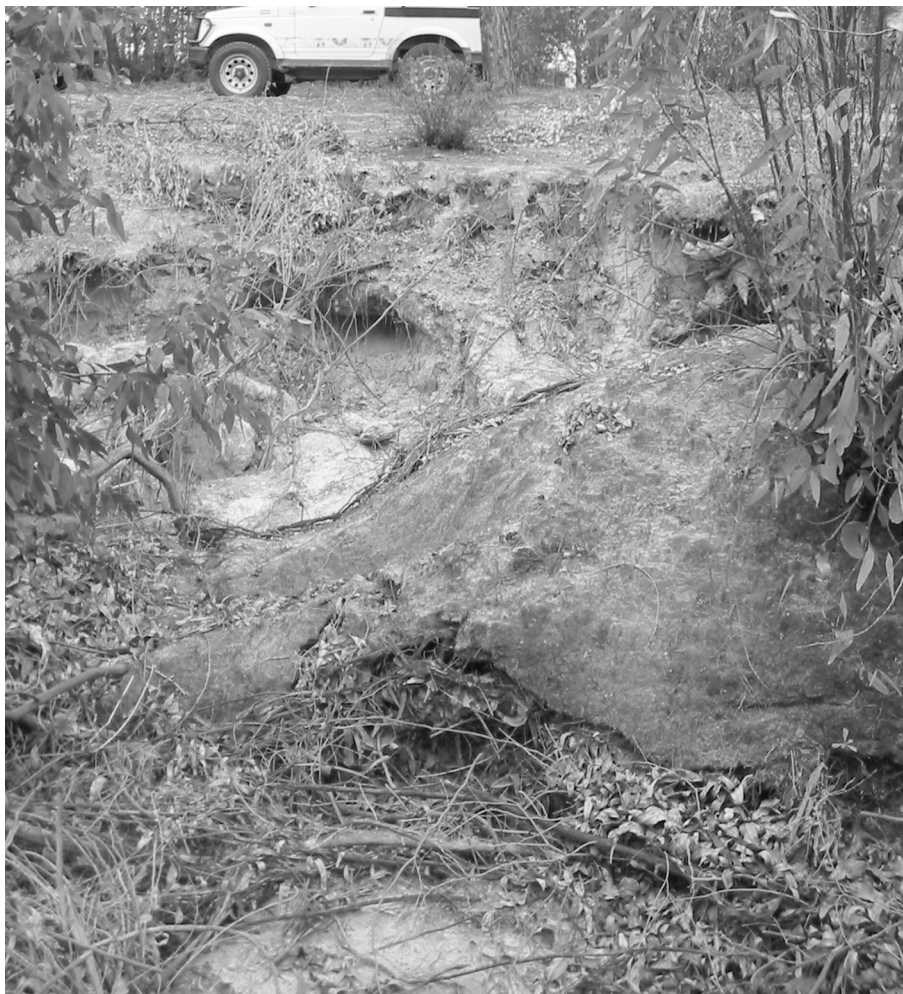
Figura 10. Resultado de la erosión subsuperficial en el arroyo de Valdeconejos. El nivel de arenas culminante es desalojado por flujos subsuperficiales asociados al muro limoso menos permeable.

*Figure 10. Effects of backwards subsurface erosion in the Valdeconejos stream.*
