Dinámica litoral y erosión en la ría de El Barquero: factores antrópicos y procesos naturales

Littoral dynamics and erosion in the El Barquero estuary: anthropic factors and natural processes

Geogaceta, 28 (2000), 7-10
ISSN: 0213683X

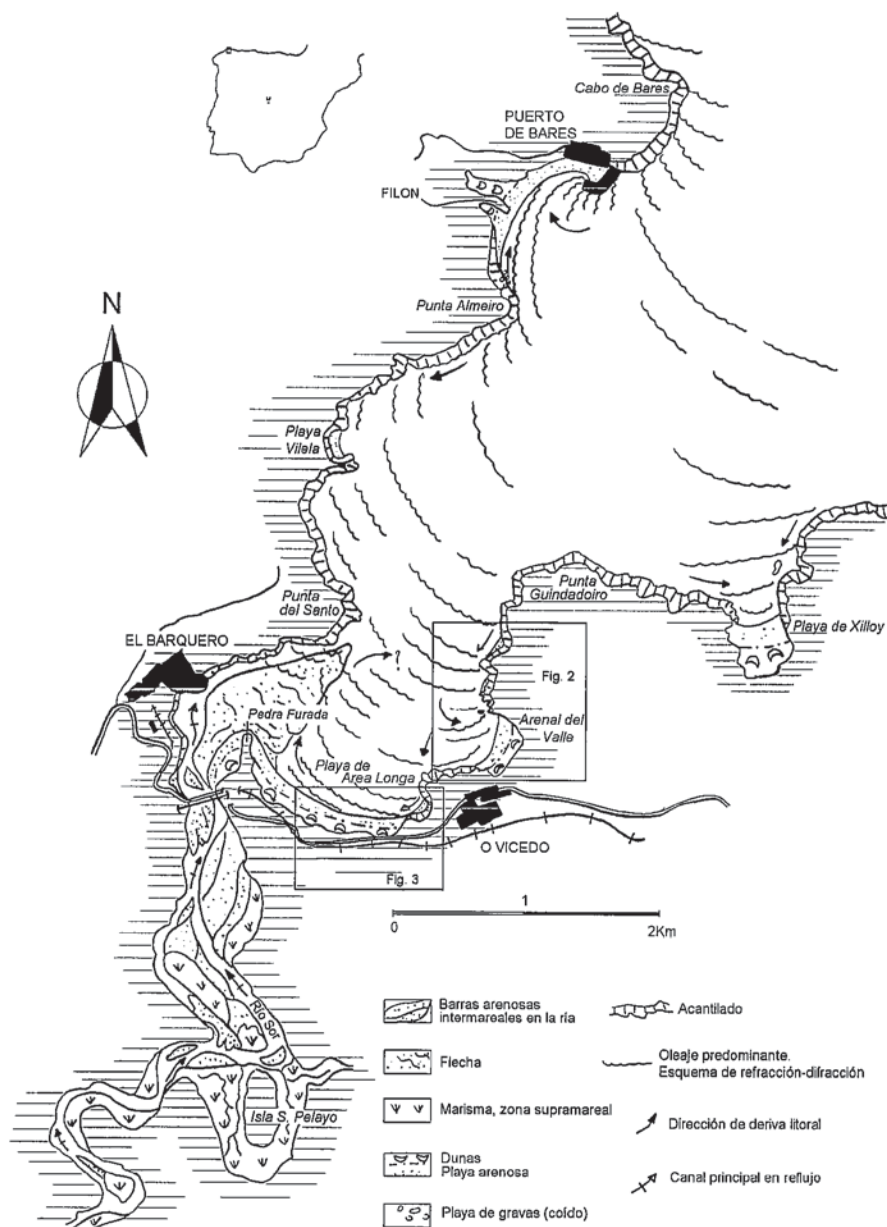
La ría está formada por tres lóbulos consecutivos de escasa profundidad y fondo arenoso (Fig. 1). El lóbulo externo tiene una anchura del orden de 3 kms. y una profundidad comprendida entre los 15 y 30 m. encontrándose Puerto de Bares en su flanco occidental. El lóbulo medio presenta una anchura algo superior a 1,5 km. y una profundidad comprendida entre 5 y 15 m. El lóbulo interno tiene una forma ovalada, 2,2 x 1,2 kms. y una profundidad inferior a los 5 m. En el extremo occidental de este lóbulo se encuentra la localidad de El Barquero y la desembocadura del Sor que discurre a través de un

Fig.1.- Dinámica litoral y elementos morfogenéticos en la Ría de El Barquero.

En el primero, la importante difracción que se produce en el espigón del puerto de Bares (Fig. 1) hace que el oleaje entre en el mismo procedente del SE. En el extremo sur de la playa, la incidencia del oleaje sobre el cabo de Punta Almeiro produce una refracción que origina una deriva hacia el norte. Ese extremo de la playa es de alta energía, ya que el oleaje incide de forma perpendicular, formándose una playa de bloques, en su mayor parte procedentes del retrabajamiento de los bolos de disyunción que se producen en el acantilado. La playa de Bares se encuentra dividida por un espigón rocoso o promontorio, formado por un filón de cuarzo de unos 12 metros de anchura. A ambos lados del filón las dunas eólicas suben por la ladera dando una placa eólica,

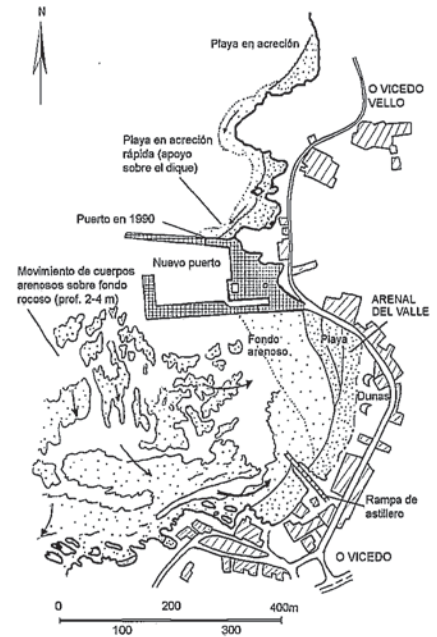
El puerto de O Vicedo ha producido unas importantísimas modificaciones en la dinámica litoral, tanto en las áreas inmediatas al mismo, como en la playa de Arealonga situada al suroeste. Se empezó a construir a comienzos de la década de los 80, realizándose un espigón corto de dirección E-W apoyándose en los acantilados bajos de la punta situada al norte de la playa del Arenal del Valle y el comienzo de lo que luego sería una amplia explanada al sur del espigón. El puerto actual, terminado en 1995, es una estructura bastante cerrada, con el espigón principal recrecido hasta los 185 metros, y otro algo más corto al sur en forma de L y la explanada, que ha supuesto la desaparición de una isla frente al promontorio y una pequeña cala (Fig. 2).

Antes de la construcción del puerto, las pequeñas playas situadas al norte del mismo tenían escaso desarrollo, adaptándose a las dimensiones de los entrantes de la costa. Tras la construcción del puerto, la deriva ha quedado interrumpida, por lo que no solo la playa inmediata al espigón está creciendo hasta el punto de que se apoya ya hasta unos 50 metros sobre el mismo, sino que los restantes entrantes de la costa situados más al norte están también desarrollando playas en claro proceso de crecimiento.

Fig.2.- Modificaciones de la dinámica y efectos sedimentarios y erosivos en el sector de O Vicedo.

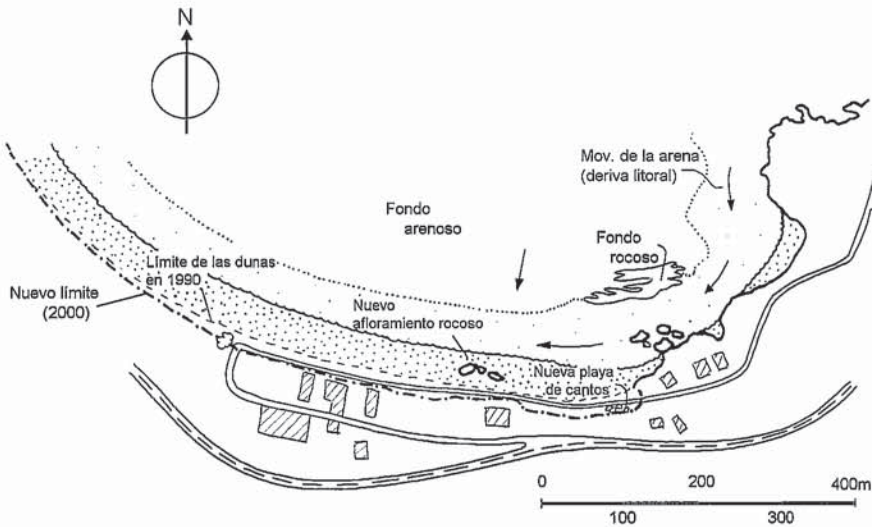
Todas las fotografías aéreas disponibles muestran que el cordón dunar de la playa tenía un frente erosivo que era una línea neta, sin embargo el ritmo de erosión no era importante, al menos de forma manifiesta. Después de 1984 se asfaltó el camino de acceso que bordeaba la playa sobre el cordón de dunas y el vuelo de 1990 muestra todavía una situación muy similar. Desde esa fecha el sector oriental de la playa ha retrocedido entre 15 y 20 metros y las dunas que existían pegadas a una ladera muy pronunciada y la carretera sobre ellas, habían desaparecido casi por completo en Febrero de 2000, quedando ya expuesto el zócalo de granito alterado (Fig. 3).

Fig.3.- Playa de Arealonga, parte oriental. Detalle de los procesos erosivos en marcha.

bién importantes, apareciendo un afloramiento rocoso que nunca antes se había observado. En situación de invierno, el afloramiento tiene hoy día una altura de 1,5 metros, por lo que se puede estimar que han desaparecido unos dos metros de playa en vertical.

Con estos datos, es posible hacer una estimación media del material erosionado de la playa considerando valores medios, (longitud de playa afectada, 800 - 1000 metros; altura del cordón de dunas, 3 m; altura de playa erosionada, 2 metros; retroceso, 10 - 15 metros). El resultado sería entre 52.000 y 97.500 metros cúbicos de arena perdidos desde 1990, todo este volumen de arena se encuentra presumiblemente en la flecha de El Barquero, la cual, dadas sus dimensiones, no manifiesta variación apreciable. Es una hipótesis no descartable la posibilidad de que parte de la arena que migra desde la playa por la flecha complete una célula y realimente las playas del otro extremo del sector interno de la ría (Fig.1).
