**RESTAURACIÓN ECOLÓGICA DEL COTO DEL REY (DEHESA  
DEL RAPOSO, CAÑO MAYOR Y MATASGORDAS), PARQUE  
NACIONAL DE DOÑANA.**

**ABRIL 2004**

**ASISTENCIA TÉCNICA PARA LA SUPERVISIÓN DE LAS  
ACTIVIDADES FORESTALES DE MANEJO DEL MEDIO  
NATURAL Y SEGUIMIENTO DE LAS ACTIVIDADES  
CONTRAINCENDIOS Y APROVECHAMIENTOS DE LA PIÑA EN  
EL PARQUE NACIONAL DE DOÑANA (2001-2003)**

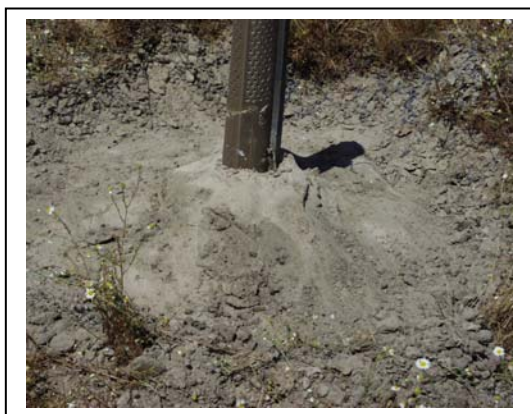
Respecto al método de riego, se observó que tal y como se estaba realizando, la **pileta** acumulaba el agua, desde la que se filtraba al subsuelo **sin** que se llegara a **humedecer bien el aporcado**, por lo que la mayor parte del agua se perdía sin ser accesible para la planta. Se hicieron algunas pruebas y se dio la orden para que se retocaran todos los aporcados de las plantas a regar, de modo que se disminuyera su altura, teniendo en cuenta el no llegar a desenterrar en ningún caso las raíces en él presentes, y haciéndolos más tendidos de modo que el agua de la pileta los empapara mejor

Aporcado retocado para riego.

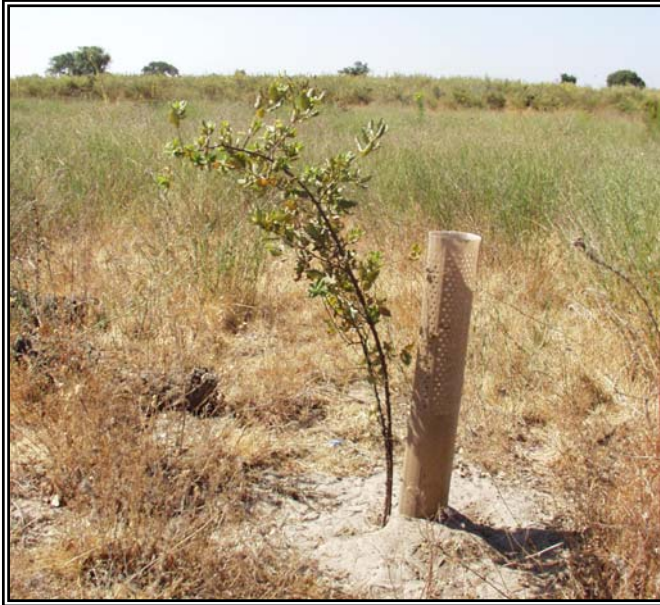
En las inspecciones realizadas en primavera y verano de 2002, se localizaron plantas cuyo crecimiento estaba siendo muy satisfactorio sobrepasando el tubo protector que parecía suponer en estas circunstancias un freno a este crecimiento.

Plántula de alcornoque  
sobrepasando su tubo  
protector

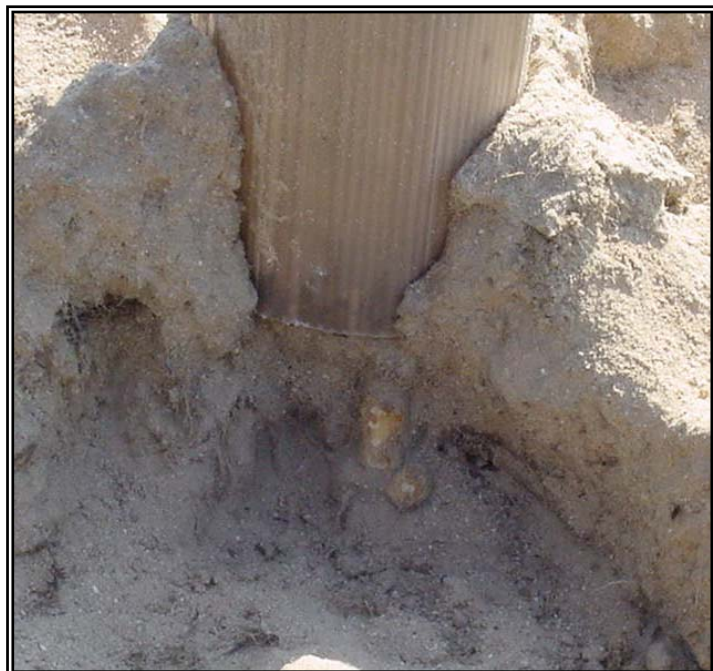
Raíz de una plántula roída  
por conejos

En respuesta, el día 12 de Julio TRAGSA acopió y empezó a instalar 50 protectores de malla plástica a modo de prueba. Comprobados los buenos resultados iniciales, se acopiaron otros 400 protectores más que fueron colocados progresivamente. El nuevo tipo de protector colocado es el que se muestra en la fotografía siguiente.

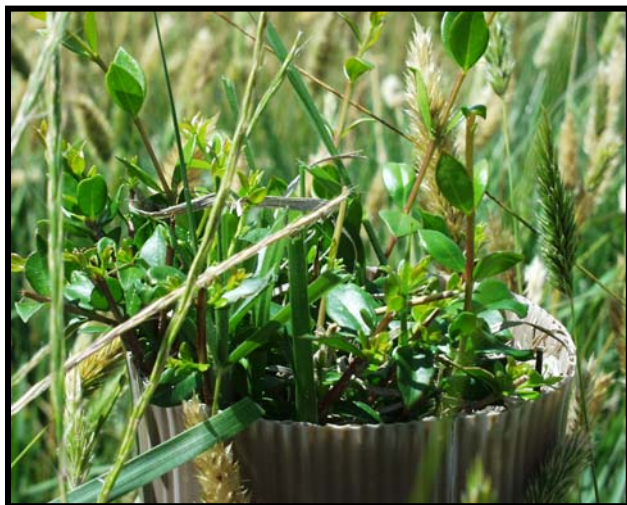
Se detectan sin embargo con frecuencia preocupantes casos de predación en los brotes superiores, que las impiden su normal crecimiento, en muchos casos no pudiendo desarrollarse por encima del tubo protector. Se ven además varios rastros de la presencia de jabalíes.

Planta de Mirto  
con síntomas de  
predación en los  
brotes superiores

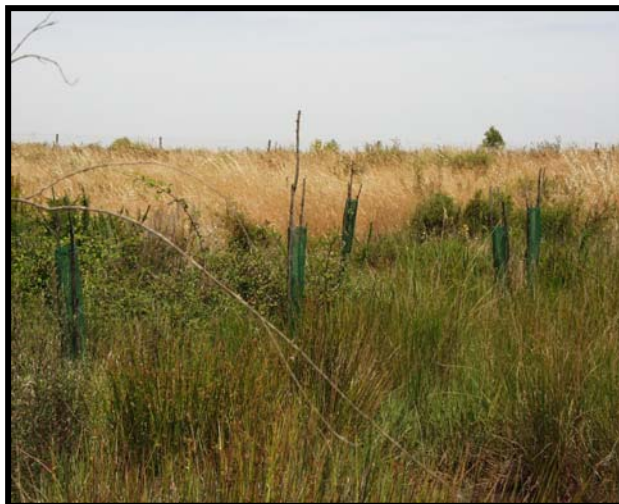
Las últimas plantaciones parecieron haberse ejecutado de un modo irregular, acompañadas en algunos casos por planta que no se había adaptado a las condiciones de la ubicación en que se han plantado, y con una ejecución y calidad de planta en ocasiones posiblemente deficiente.

Aspecto de la plantación de álamos. Presentan gran cantidad de marras

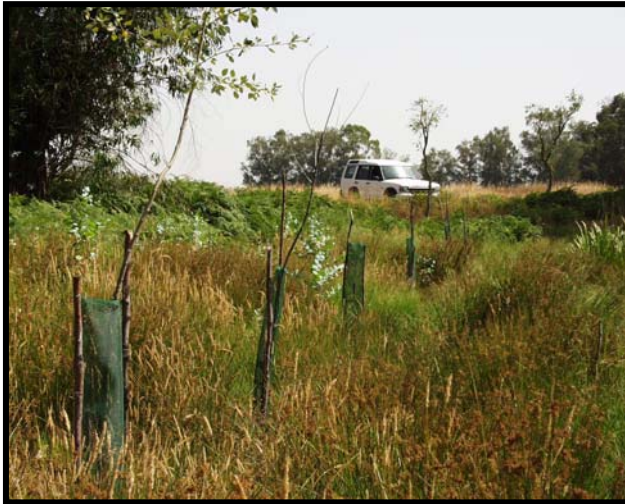
Los resultados observados fueron en general decepcionantes. Las marras en sauces y sanguinos eran elevadísimas, superiores a un 90 %. También los álamos estaban dando muy mal resultado, pero detectándose una diferenciación. En las zonas franqueadas por eucaliptos la marras rondaban el 90 %, mientras que donde la presencia de eucalipto no era cercana las marras descendían a valores próximos al 45 %. Esto ha podido deberse al efecto inhibitor que según se cita en alguna bibliografía, efectúa el eucalipto sobre la vegetación circundante.

Plantación de álamos en primer término y de alcornosques escayolados al fondo.  
Se observan así mismo varios brotes de eucalipto en la zona de los álamos.

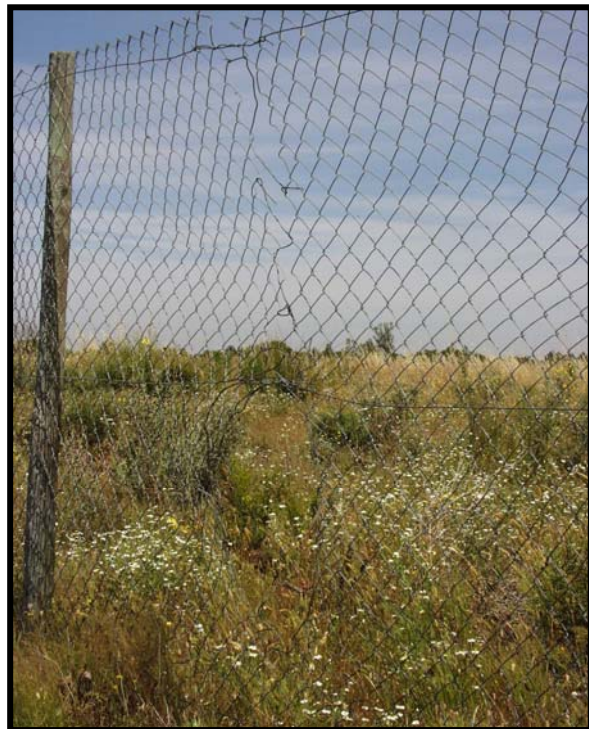
El hecho es que en varios de los cercados se encuentran en su interior ungulados silvestres, causando daños más o menos considerables. Algunos de estos ejemplares están querenciados en algún cerramiento y afectan por pisoteo y predación a las plantaciones.

Portillo abierto en el vallado.

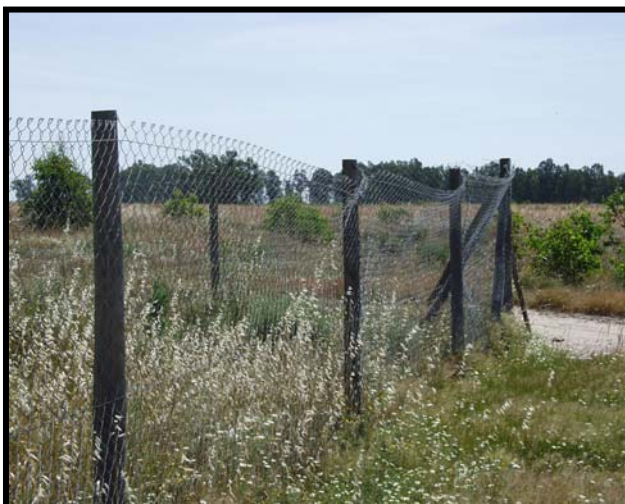
Vallado destensado y con indicios del paso de ciervos sobre él.
