Protecciones en el hormigón frente al drenaje ácido de mina

Cristian Rodríguez-Gomez¹, Jose M. Davila Martin¹, Aguasanta Miguel Sarmiento¹, María Luisa de la Torre¹, Alejandro Hernández Gómez²

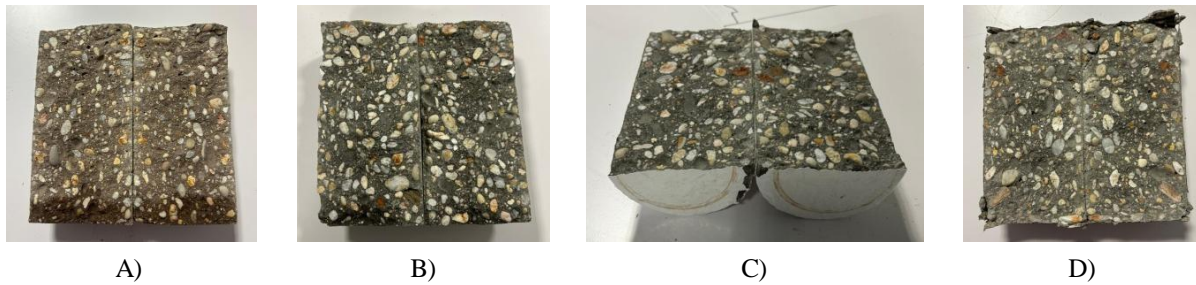
Figura 3: Muestras ensayadas a tracción indirecta mostrando el frente de penetración: A) hormigón de referencia; B) hormigón con fibras; C) Hormigón con poliuretano y D) hormigón con base asfáltica.

La Figura 3 muestra las probetas después de haber sido sometidas al agua a presión y ensayadas a tracción indirecta, donde se puede observar el frente de penetración.

En las probetas de referencia se obtuvo un área del frente de penetración de 2587.56 mm² y una profundidad de penetración de 25.88 mm. En las probetas tratadas con fibras de polipropileno la profundidad de penetración fue de 13.97 mm y el área del frente de 1396.72 mm², casi un 46% menos que en la de referencia. Las probetas con protección externa presentaron una profundidad de penetración nula.

Estos resultados son especialmente relevantes, ya que bloquear el acceso del agua ácida al interior del hormigón incrementará su durabilidad. Esto no solo prevendrá el deterioro del aglomerante, sino que también impedirá la entrada de microorganismos responsables de acelerar la formación y propagación de fisuras.

Frente a la penetración del agua en el hormigón, se confirmó que en los dos tratamientos con protección exterior presentaron una profundidad de penetración nula, garantizando mayor durabilidad. También fue menor la de las muestras tratadas con fibras de polipropileno. A partir de estas conclusiones, se plantea como futura línea de investigación estudiar la combinación de fibras de polipropileno con recubrimiento de poliuretano para mejorar la durabilidad frente a ambientes extremadamente agresivos.
