ANÁLISIS DE ESTABILIDAD EN TALUDES ARENOSOS: DESLIZAMIENTOS EN LOS “CABEZOS” DE HUELVA

Analysis of stability in sandy slopes: landslides in the "cabezos" of Huelva

García Navarro, E., Camacho, M.A., Morales, J.A. y Alonso Chaves, F.M. (2011): Análisis de estabilidad en taludes arenosos: deslizamientos en los “cabezos” de Huelva. *Revista de la Sociedad Geológica de España*, 24 (1-2): 101-115.

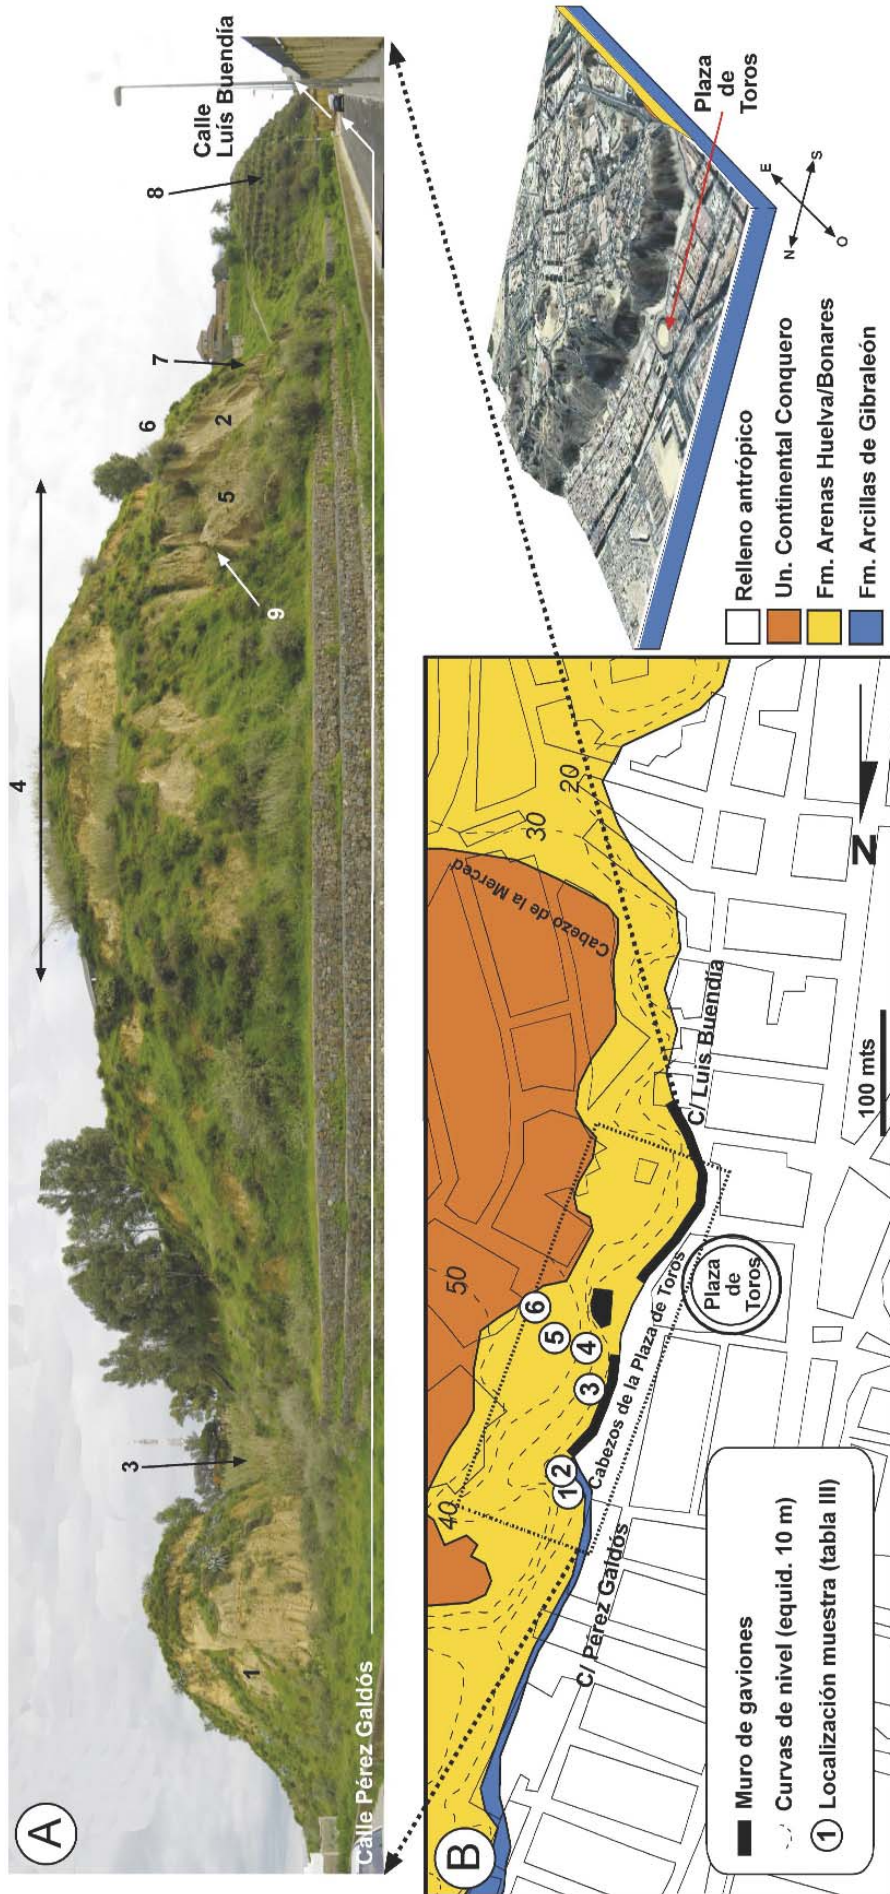
Fig. 2.- A. Panorámica de los taludes y laderas estudiados. Punto 1: "Deslizamiento 1" (Figs. 5E y 7). Punto 2: "Deslizamiento 2" (Fig. 5B y C y Fig. 8). Punto 3: Barranco NE-SO. Punto 4: Zona de menor pendiente donde dominan los deslizamientos superficiales (Fig. 5A). Punto 5: Deslizamiento. Puntos 6 y 7: laderas cóncavas. Punto 8: Talud escalonado tras las lluvias del año 1996 (Fig. 5D). Punto 9: cárcava paralela al talud. B. Mapa geológico y bloque diagrama correspondiente a la panorámica de la parte superior. Los números colocados dentro de un círculo corresponden a los lugares dónde se han recogido las muestras que aparecen en la tabla III.

Los procesos geomorfológicos activos fundamentales que pueden reconocerse en la zona son la erosión hídrica y los movimientos en masa (Figs. 2, 4 y 5). Es frecuente también la presencia de biocostras con coloración oscura desarrolladas sobre las superficies verticales de la ladera.

días más lluviosos, día en el que se publica en el Huelva Información que algunos vecinos de la calle Luis Buendía (Fig. 2) fueron evacuados debido a los deslizamientos que se estaban produciendo. Si observamos los datos pluviométricos obtenemos una intensidad para esos días entre 35 y 50 mm, con una acumulada de unos 330 mm (Fig. 6B).

Por último, en el año hidrológico 2009-2010 tuvo lugar el deslizamiento del punto 2 de la figura 2 ("Deslizamiento 2"). El evento tuvo lugar el 3 de enero del 2010, tras haberse acumulado 297 mm (un 57% del PMA) y tras un pico diario de intensidad aproximado de 39 mm/día. (Fig. 6E).

Para realizar un análisis de estabilidad de los taludes y laderas de los cabezos de la Plaza de Toros de Huelva, se eligieron dos de los deslizamientos que han afectado a estos taludes durante el periodo estudiado. Uno de ellos es el de mayores dimensiones o "Deslizamiento 1" (punto 1 de la figura 2), que tiene lugar en enero de 1996. El otro es el llamado "Deslizamiento 2" (punto 2 de la figura 2) ocurrido el 3 de enero de 2010.

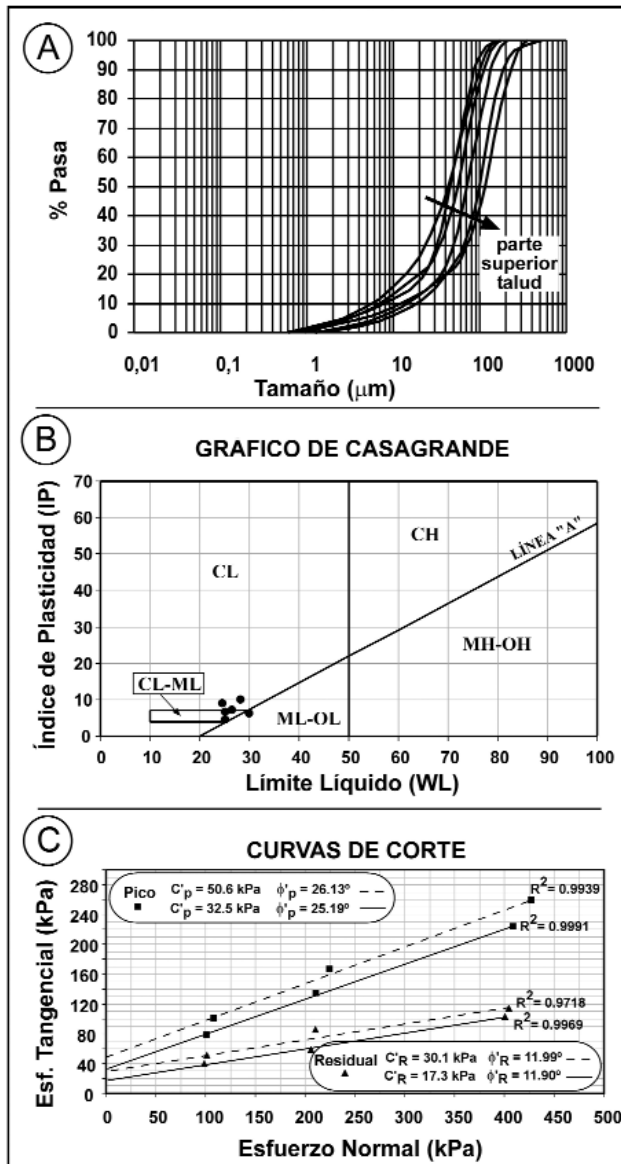
Fig. 3.- Propiedades geotécnicas de las formaciones Arenas de Huelva/Bonares. A. Granulometría de las muestras estudiadas. B. Distribución de las muestras en el Gráfico de Plasticidad de Casagrande. C. Resultados de los ensayos de Corte Directo en muestras inalteradas. La línea continua corresponde al ensayo de una muestra situada en la parte media-alta del talud y la línea discontinua a una muestra situada en la parte baja, próxima al contacto con la Formación Arcillas de Gibraleón.

En los ensayos de resistencia al corte de estos materiales (Fig. 3C) se obtuvieron parámetros efectivos de resistencia que corresponden a una Cohesión (C') de 32.1 kPa y a un ángulo de rozamiento interno (ϕ') de 25.19° para la muestra situada en la parte media-alta del talud (línea continua en la Fig. 3C); y una $C'=50.6$ kPa y $\phi'=26.13^\circ$, para la situada en la parte inferior (línea discontinua en la Fig. 3C). Los residuales fueron: $C_R'=17.3$ kPa y $\phi_R'=11.99^\circ$ y $C_R'=30.1$ kPa y $\phi_R'=11.99^\circ$, respectivamente.

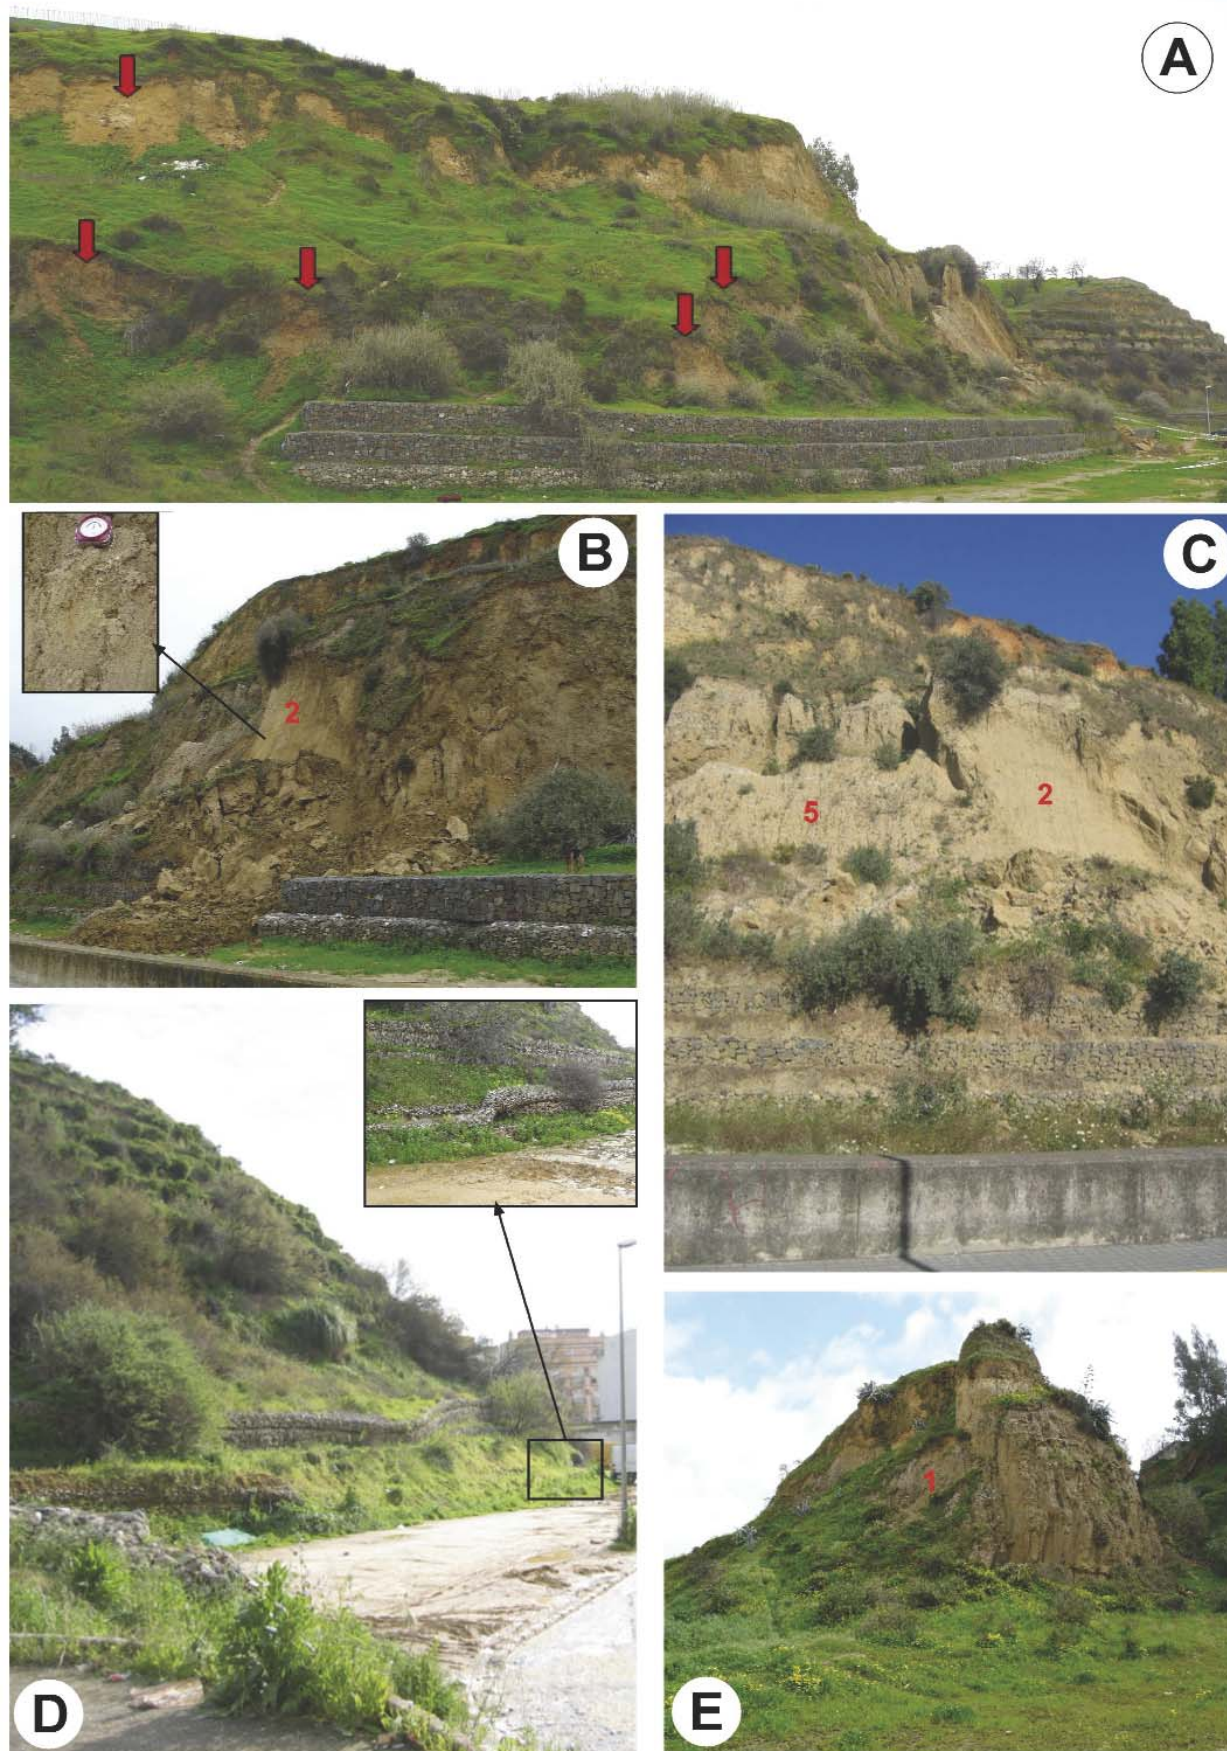
Fig. 5.- A. Deslizamientos superficiales que afectan a delgadas capas de suelo. B. Imagen del “Deslizamiento 2”. C. Deslizamientos por encima de la zona estabilizada con muros de gaviones. El número 2 corresponde al “Deslizamiento 2”. El número 5 corresponde al deslizamiento representado con el mismo nº en la Fig. 2. D. Deformación en el muro de gaviones después de la estabilización de 1996. E. Imagen del “Deslizamiento 1”.

Los deslizamientos en la zona suelen ser de dos tipos: movimientos superficiales (Fig. 5A) y deslizamientos de mayor profundidad (Fig. 5B, C, D y E). Los primeros son de morfología curvilínea o plana y afectan a finas capas de suelo edáfico con vegetación hasta una profundidad de unos 0.5 m. Estos se producen aunque las precipitaciones caídas no sean muy abundantes. Los segundos alcanzan mayores profundidades pudiendo llegar a decenas de metros y afectan a mayor volumen de material. Son de geometría circular, y normalmente, se inician por grietas y sistemas de diaclasas subverticales. Su frecuencia es menor, produciéndose cuando se alcanzan grandes precipitaciones y afectan incluso a las laderas estabilizadas deformando y rompiendo los muros colocados en el pie del talud (Fig. 5D). Su geometría puede describirse como círculos de pie, coincidiendo con el contacto de la Formación “Arcillas de Gibraleón” que forma la base de los cabezos. En algunas ocasiones, como en las Fig. 5B y C (deslizamientos 2 y 5) puede observarse como la parte alta del muro de estabilización es la que actúa como base del talud y el plano de rotura puede considerarse también como un círculo de pie que pasa por ese punto. Los bloques deslizados sobre el muro de gaviones se disgregan con facilidad por las lluvias posteriores y los planos de rotura que han quedado expuestos se degradan rápidamente formándose surcos de erosión. El deslizamiento del punto 1 de la Fig. 2A y Fig. 5E, se inicia en una diaclasa vertical cuyo plano forma la parte alta del deslizamiento y llega a alcanzar los 20 m de altura.

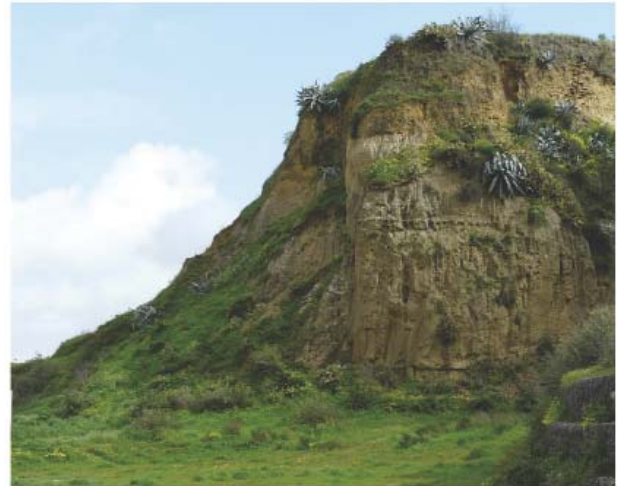
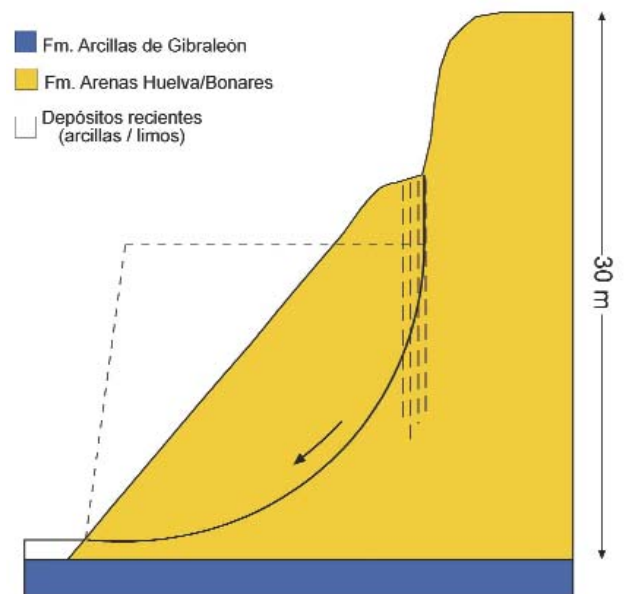
F	Bishop Simpl.	Fellenius	Janbu Simpl.	Janbu Correg.	Spencer	Morgenstern and Price
Saturado	0,875	0,770	0,800	0,840	0,890	0,870
Húmedo	1,043	0,890	0,890	0,960	1,051	1,038
Seco	1,362	1,250	1,210	1,280	1,340	1,340

Fig. 7. Análisis de estabilidad del "Deslizamiento 1" ocurrido en enero de 1996. La tabla muestra los resultados de F calculados por los diferentes métodos de equilibrio límite usados para distintas posiciones del nivel freático. Más información en el texto.

El "Deslizamiento 1" (Fig. 7), podemos considerarlo en este estudio como un deslizamiento histórico en el que no se conoce la posición del nivel freático en el momento en el que se produce la rotura, aunque sí la superficie de la misma. Por ello se ha intentado buscar la posición del mismo que condujo a la inestabilidad. Así se ha procedido a calcular los factores de seguridad basándose en tres premisas de cálculo (Fig. 7): a) nivel freático en el pie del talud; b) talud completamente saturado; y c) nivel freático en posición intermedia, situación próxima a la encontrada después de un periodo de lluvias más o menos largo en condiciones actuales. Al realizar el cálculo del F por los diversos métodos (apartado de metodología) se obtuvieron resultados coherentes utilizando los parámetros correspondientes a la resistencia de pico de los materiales en condiciones drenadas (Fig. 3C). Esto puede explicarse porque es el deslizamiento de mayores dimensiones en la zona y el material al que afecta está más profundo y menos alterado. Con el talud seco se obtenían valores de F entre 1,210 a 1,362. Al realizar los mismos cálculos situando el nivel freático a una altura de 2 m a partir del pie del talud y que podría coincidir con la situación en la que probablemente se produjo el deslizamiento, se obtenían F próximos a 1 (exactamente entre 0,890 y 1,051). Para el talud totalmente sa-

turado, el talud es completamente inestable, obteniéndose valores de F entre 0,6 y 0,875 (Fig. 7).

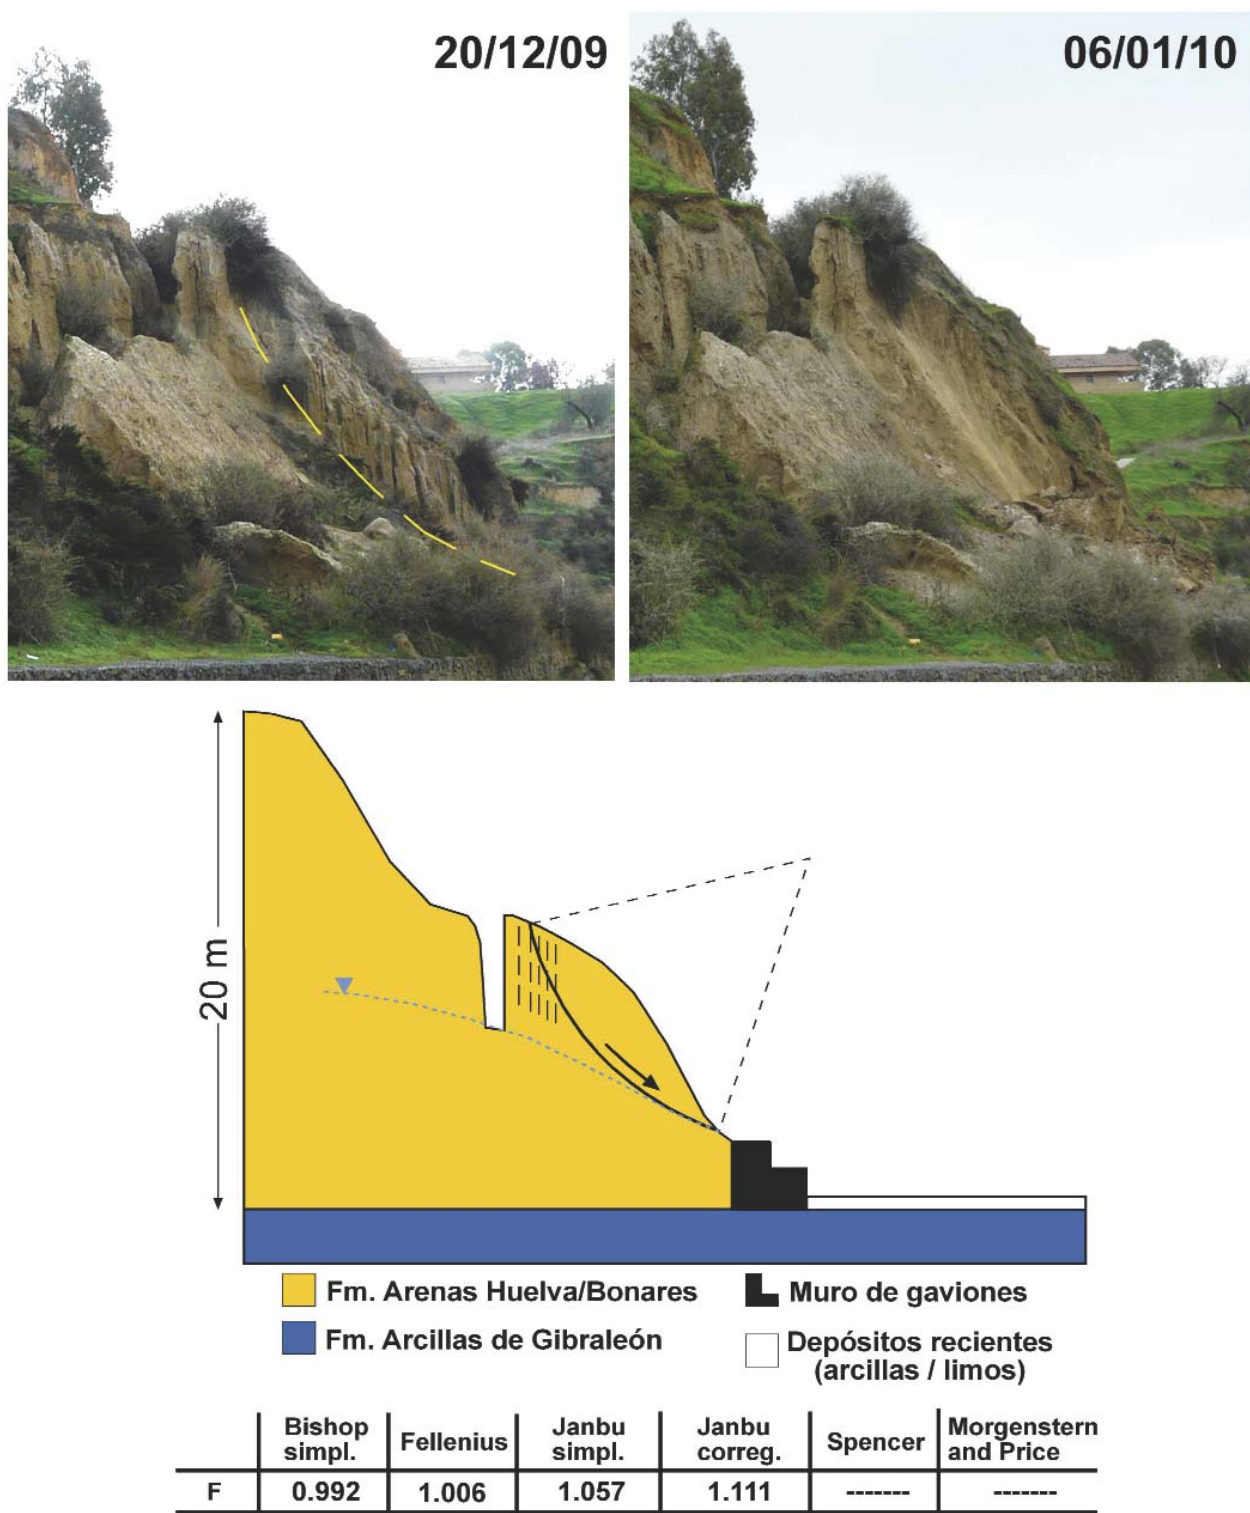
Fig. 8. Análisis de estabilidad para el “Deslizamiento 2” ocurrido el 3 de enero de 2010. Véase fotos de la situación anterior y posterior al deslizamiento. En ellas se muestra la fecha de realización de las mismas. En la foto del día 20-12-2009 se ha señalado con una línea discontinua el plano de deslizamiento que podía reconocerse entonces. La tabla muestra los resultados de F calculados por los diferentes métodos de equilibrio límite. Más información en el texto.

En el "Deslizamiento 2" (Fig. 8), se conocen mejor las condiciones en las que tuvo lugar, y puede observarse una imagen anterior y otra posterior al deslizamiento. En el seguimiento realizado en el tiempo a este deslizamiento, se observó como el plano de rotura estaba ya formado días antes al deslizamiento y la fractura se inició en un grieta subvertical. Además se conoce la posición del nivel freático en el momento del deslizamiento que coincidía con la base del mismo. Con estas condiciones se modelizó por los diferentes métodos de análisis para obtener un F próximo a 1, observándose que los resultados son coherentes para los obtenidos utilizando los valores de corte residual, ya que los valores de pico siempre aportaban al modelo condiciones de estabilidad (variando F entre 0,992 y 1,111). Esto es coherente con la observación de que el plano de deslizamiento estaba ya generado como tal anteriormente al deslizamiento, por lo que el ϕ' residual parece ser el parámetro que se adapta a las condiciones de corte. Además el material del bloque de techo de la superficie de rotura estaba muy agrietado y afectado por la erosión superficial antes del deslizamiento, por lo que la penetración del agua en él era fácil (véase en la Fig. 8 la foto del 20/12/09). De forma similar, Alonso (2005) encuentra que los deslizamientos que atraviesan a superficies de estratificación (como es este caso) y están asociados a actividades geomorfológicas naturales, corresponden a resistencias residuales. Al realizar el cálculo de F por los métodos de Spencer y Morgenstern-Price se observa que el equilibrio entre momentos y fuerzas entre rebanadas no convergen a una solución para describir la superficie de deslizamiento planteada y observada en el campo y las superficies de rotura calculadas correspondían a círculos de talud de menores dimensiones y en ningún caso coincidían con la real observada, de ahí que no se haya podido determinar el valor de F en la figura 8.

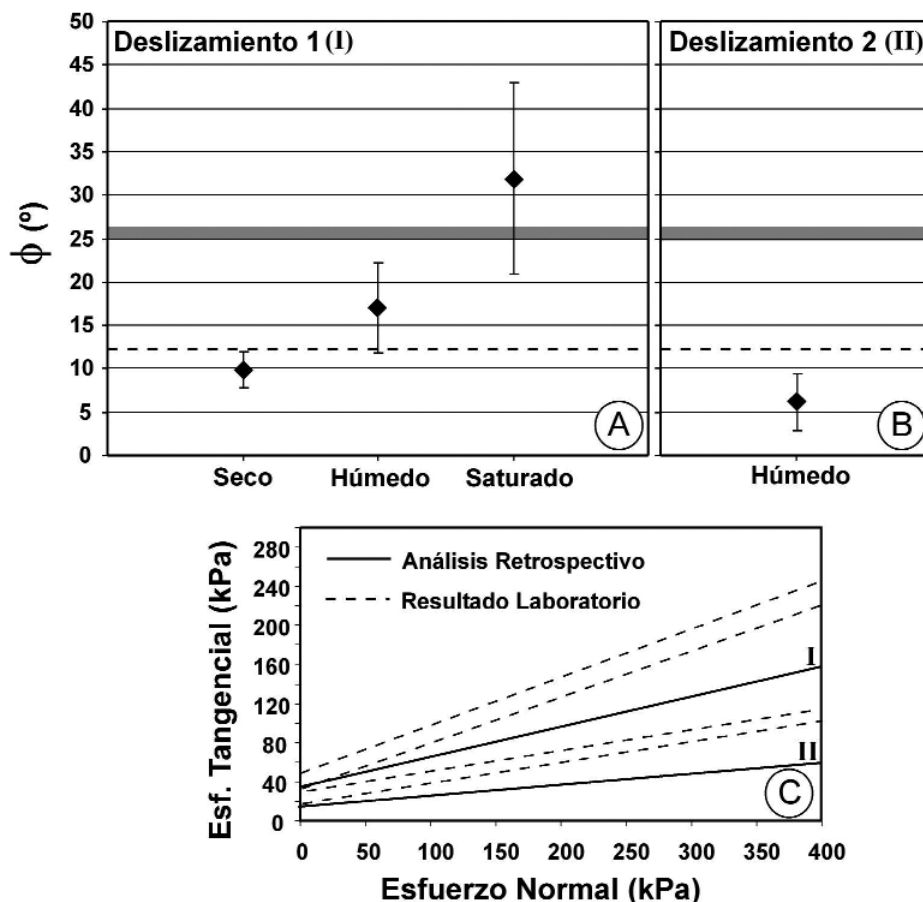
Fig. 9. Resultados del análisis de sensibilidad o retrospectivo. A. Valores de ϕ obtenidos para distintas posiciones del nivel freático en el "Deslizamiento 1". B. Valores de ϕ obtenidos para las condiciones en las que tuvo lugar el "Deslizamiento 2". C. Comparación de los resultados de C y ϕ obtenido por el análisis retrospectivo con los valores de laboratorio en el espacio de Mohr.

En el caso del "Deslizamiento 2" se ha repetido el mismo análisis, anteriormente descrito, pero para la posición del nivel freático conocido en el momento del deslizamiento, observándose como los valores de ϕ' que se obtienen por el análisis retrospectivo están igualmente sobreestimados con respecto a los valores residuales calculados en laboratorio. Así este deslizamiento puede caracterizarse mecánicamente por los parámetros de resistencia residual (Fig. 9B).

de sensibilidad). Obsérvese en la figura 9C la situación de estos parámetros en el espacio de Mohr, tanto los obtenidos en laboratorio como los obtenidos por el análisis de sensibilidad. Las líneas A y B representan la media de los valores de C' y ϕ' por los diferentes métodos de equilibrio límite para los deslizamientos 1 y 2, respectivamente.
