## Análisis arqueoarquitectónico y evolución del muelle este-oeste de Portus. Nuevos datos para su comprensión

J. Bermejo<sup>1</sup>, J. M. Campos <sup>1</sup>, L. Fernández<sup>1</sup>,  
A. Bermejo<sup>1</sup>, R. Sebastiani<sup>2</sup>

### Resumen

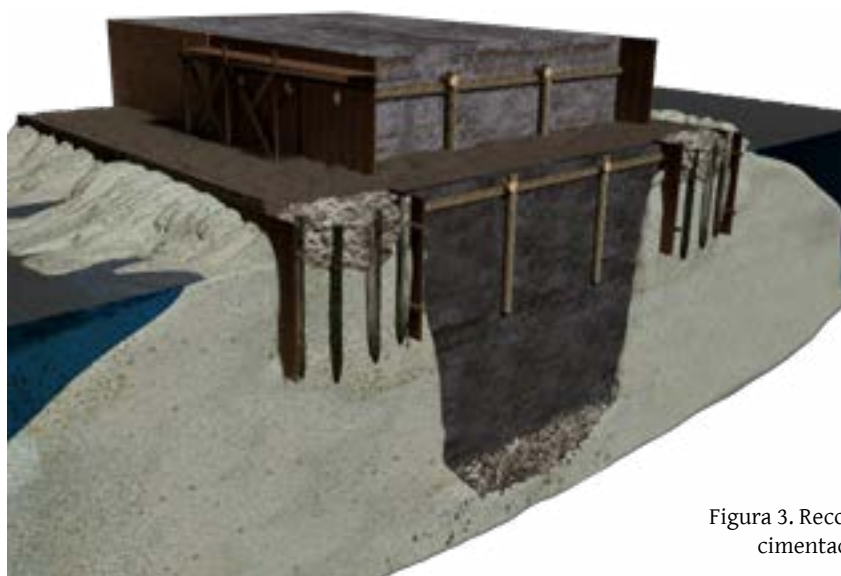
Figura 3. Reconstrucción 3D del sistema de cimentación y alzado del muelle.

Una vez afianzado el sistema de encofrado, su firme pudo ser empleado como plataforma de servicio desde la que poder iniciar la construcción de la cimentación del muelle propiamente dicho. Desde la misma se favorecería el vaciado inicial de la zanja, así como sus distintos niveles de vertido de *caementa* hasta alcanzar la cota rasante de esta plataforma de trabajo. A partir de este nivel se iniciaría el alzado del propio muelle con una obra mucho más regularizada (Campos, Bermejo y Sebastiani e.p.) (Figura 3).

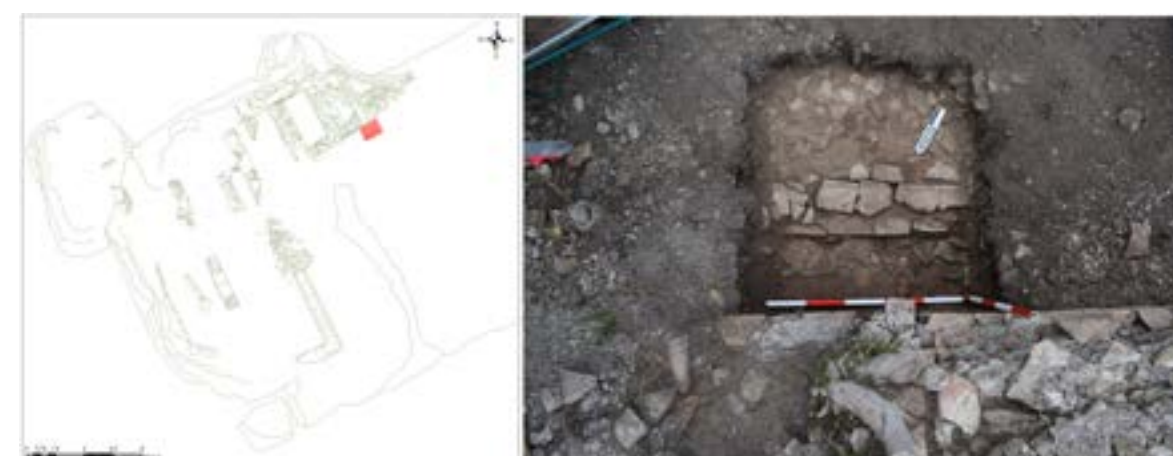
Figura 5. Pavimentación original del muelle.

Gracias a un pequeño sondeo abierto a las traseras de una de las plataformas que fueron adicionadas al muelle con posterioridad –se analizarán en sucesivas fases–, se pudo corroborar parte del pavimento de este muelle (Figura 5). Se trata de una fábrica tosca, pero consistente, a base de fragmentos de material latericio trabados con cal, sobre el que fue dispuesto una alineación de placas de ladrillos, con una importante acanaladura, que recuerda a un posible umbral empleado para recibir, tal vez, una puerta corredera –debido a las limitaciones metodológicas sólo se pudieron constatar 1,20m de largo, por 0,60m de ancho–.

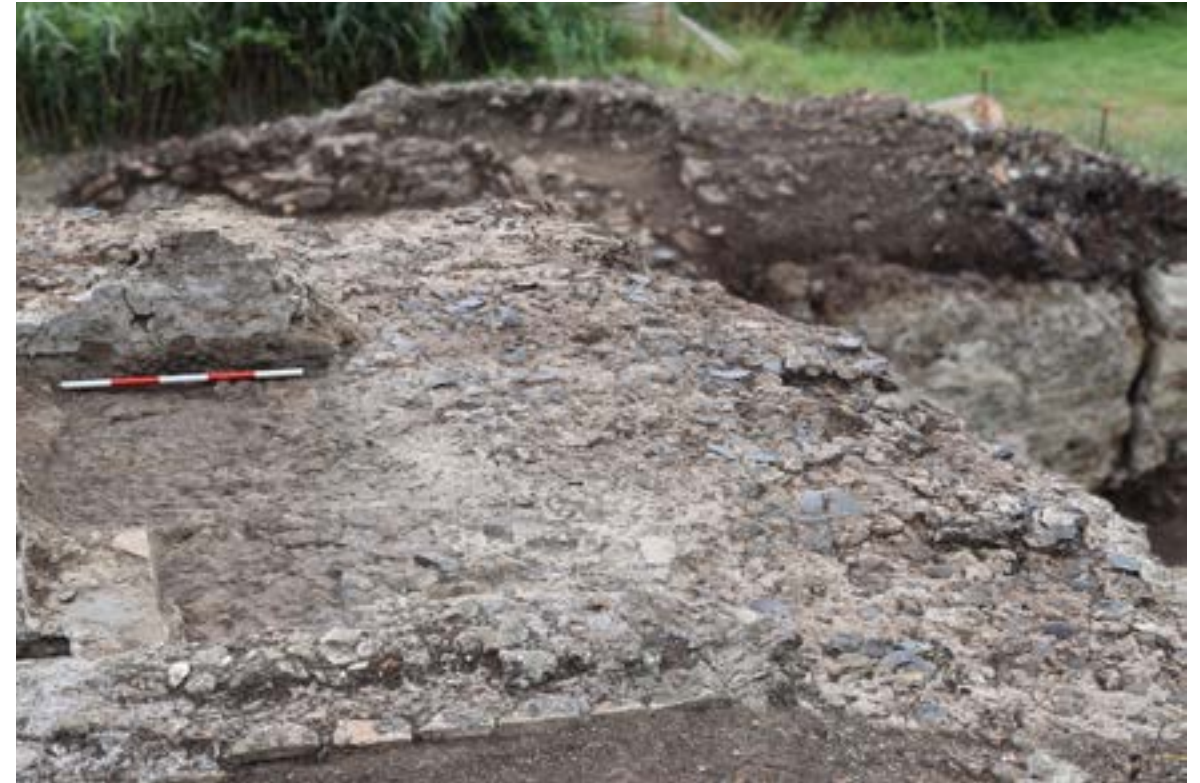
Figura 10. Pavimentación del puntal del muelle.

- En una de las tongadas de la cara septentrional se puede apreciar como ésta fue regularizada mediante la colocación de una hilera de téglulas dispuesta en horizontal, un recurso bastante común en *Portus* que se constata por ejemplo en el espigón exterior del puerto de Trajano.
- La pavimentación de esta cabecera fue trabajada de manera diferente al resto de la obra. Para facilitar la adecuación de las estructuras que se iban a proyectar sobre ella, el vertido de la obra fue sellado mediante un encarcho de piedras de pizarras trabadas con argamasa de cal (Bermejo *et al.* e.p.) (Figura 10).

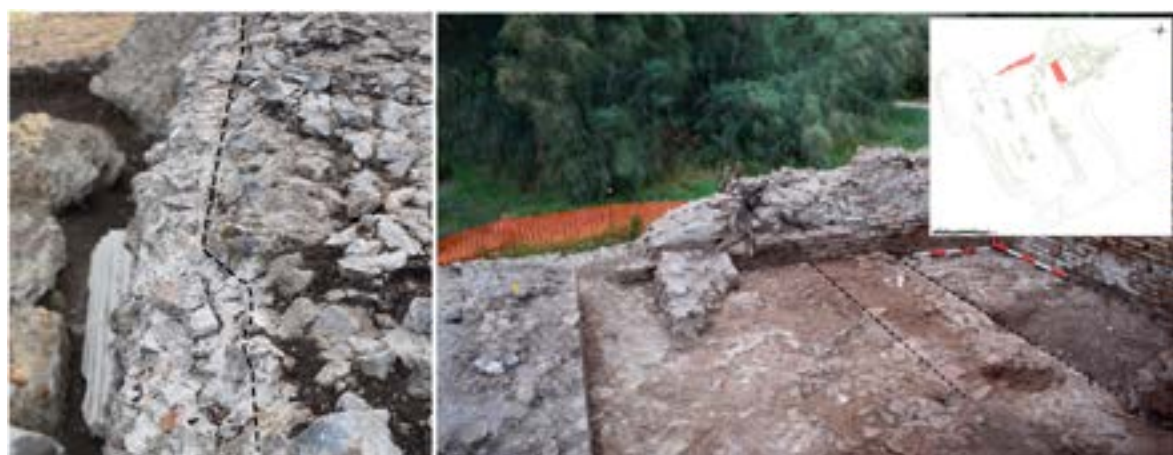
Figura 12. Elementos arquitectónicos correspondientes a la posible estructura de porte monumental.

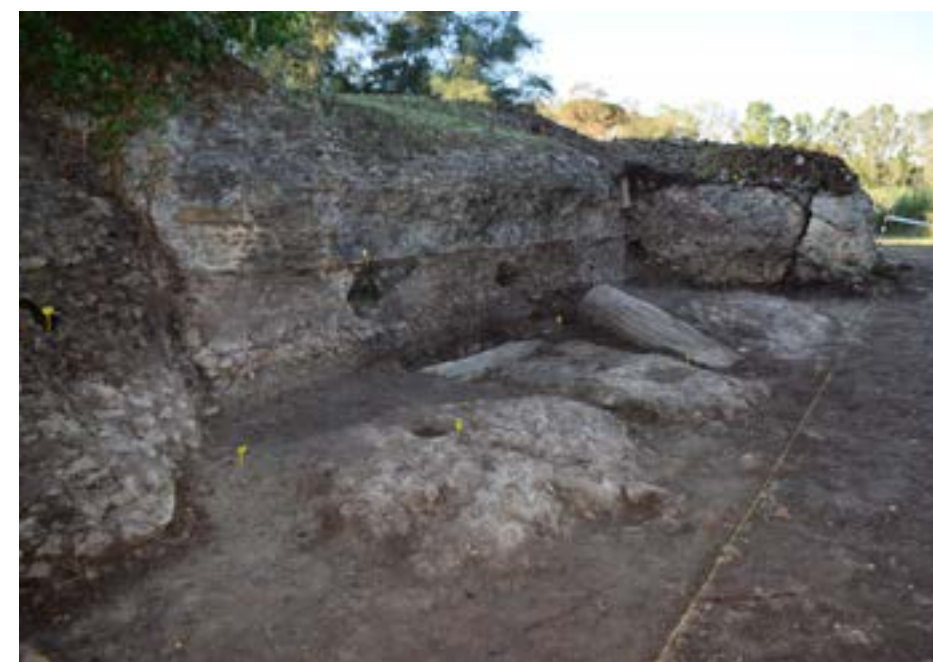
Figura 13. Sondeo de la fachada septentrional de la cabeza del muelle donde se constataron importantes elementos arquitectónicos y parte del derrumbe de la obra original.

<sup>4</sup> Estos elementos arquitectónicos fueron hallados gracias a la apertura de un sondeo de excavación a los pies de la cabecera del muelle, concretamente en su perfil septentrional.

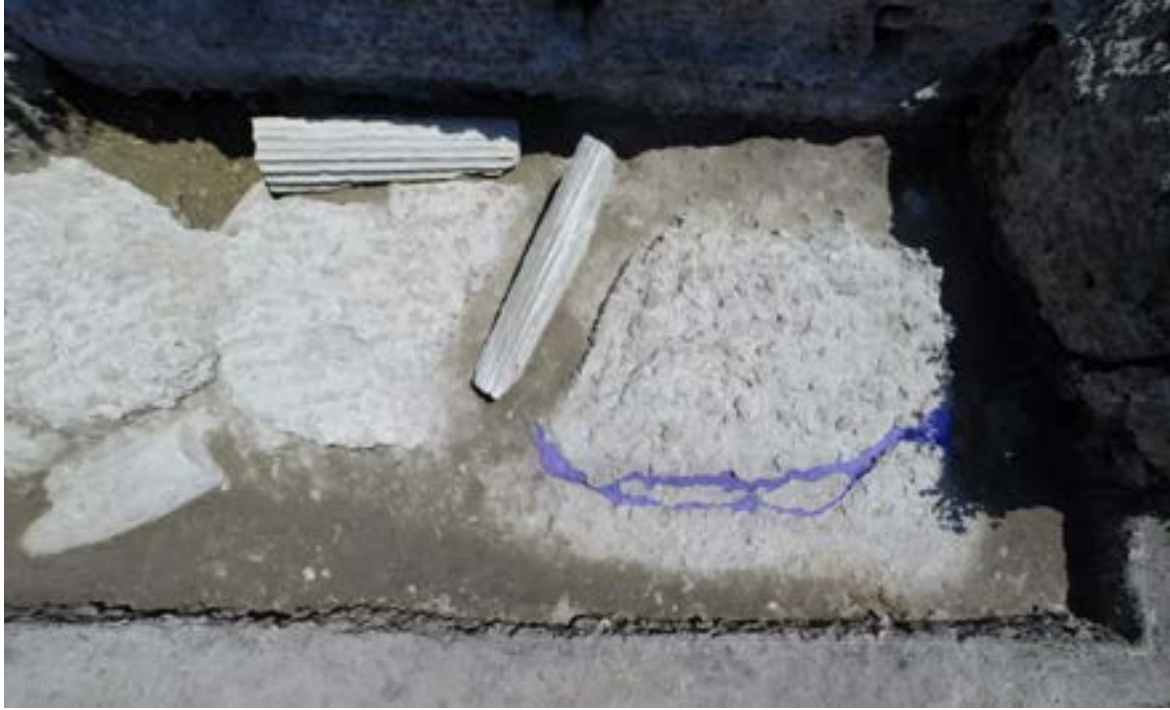
Figura 14. Foto detalle del derrumbe occidental en el que se pudo apreciar el desprendimiento conjunto de la pared del muelle y las estructuras arquitectónicas de la parte superior.

En este sentido merece la pena destacar que la ampliación del sondeo de excavación durante la campaña de 2018 permitió ampliar la documentación del derrumbe más occidental, observándose una interesante división del mismo hacia su mitad. Concretamente se documentó la existencia de una alineación de ladrillos dispuesta en sentido este-oeste, apreciándose a partir de aquí un cambio en la matriz compositiva del derrumbe al detectarse la presencia de material latericio en su configuración<sup>5</sup> (Figura 14).

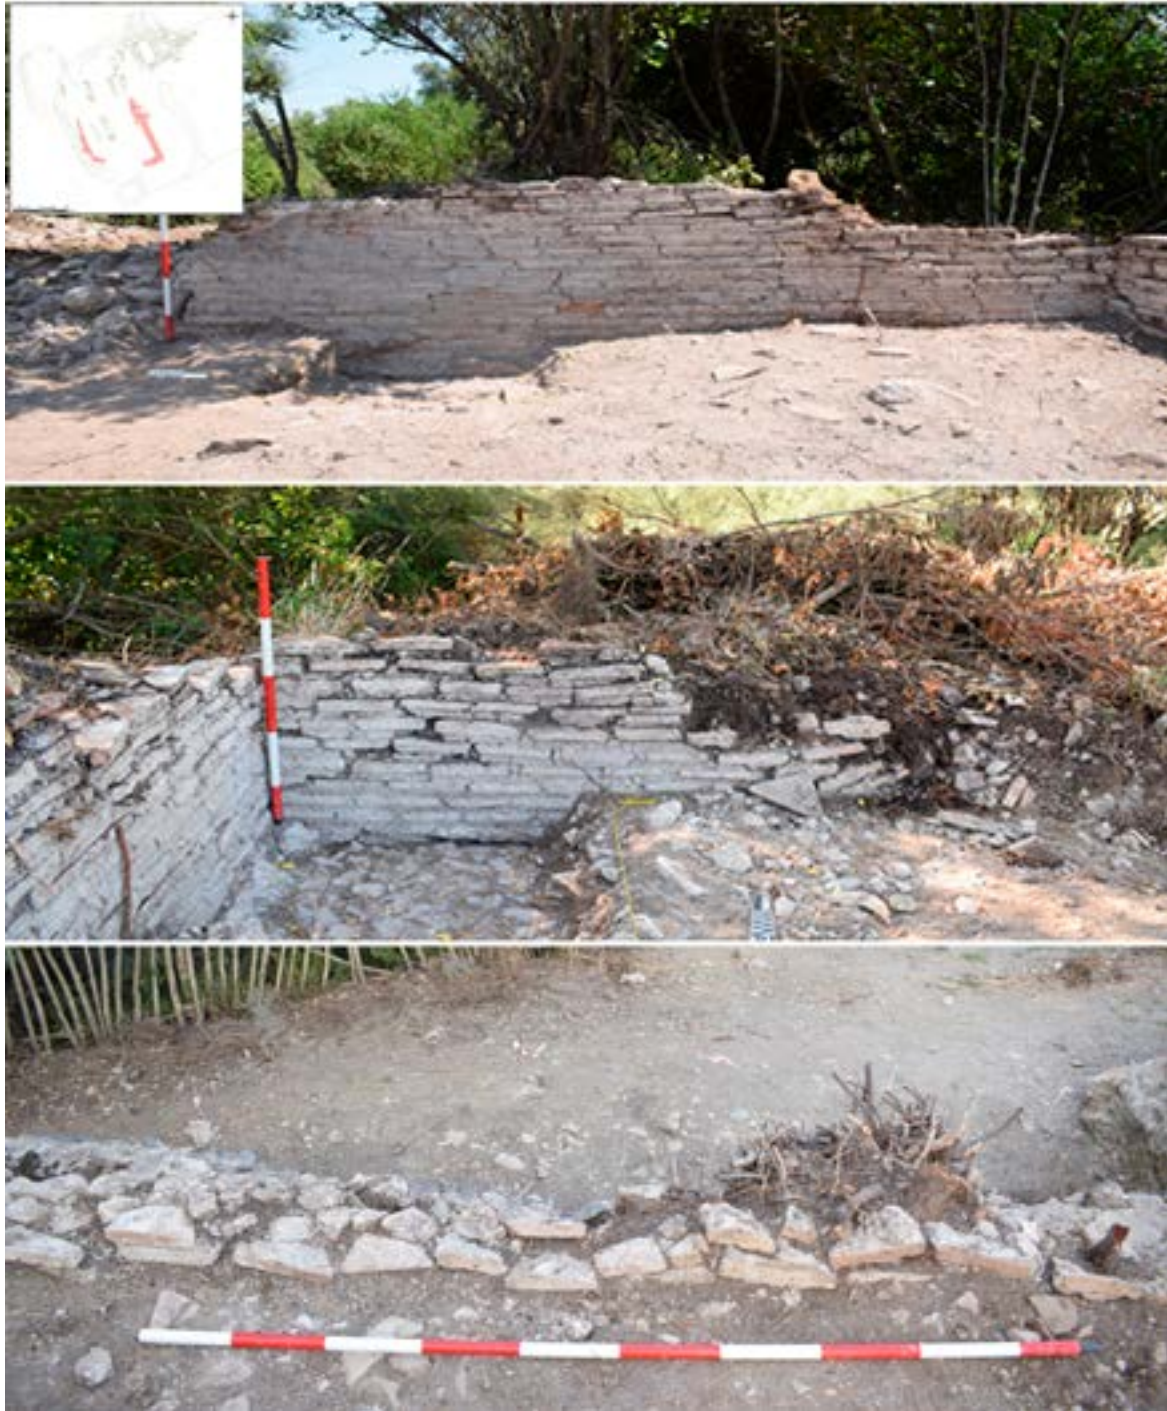
Figura 16. Obra de *opus testaceum* correspondiente a la nueva infraestructura que ocupó la cabeza del muelle durante esta fase.

El extremo mejor preservado lo representa el oriental; en esta área se pudieron constatar dos estructuras murarias orientadas en sentido norte-sur. Entre ambas existe una gran separación, la cual no sabemos si es el resultado del planteamiento arquitectónico de un vano desde el momento de partida de la obra, o en su defecto responde a la pérdida de masa del paramento. Para la edificación de sendas estructuras la técnica edilicia empleada fue el *opus testaceum*, en este caso mediante el empleo de ladrillos seccionados intencionadamente en forma de cuñas para ser empleados en su cortina exterior, y un núcleo interior de argamasa (Bermejo *et al.* 2021c: 597). Gracias a su desarrollo en altura sabemos que sus juntas o intersticios fueron unidos con argamasa de cal, con un desarrollo de hasta 3cm. La primera de estas fábricas, la más septentrional conserva 4,30m de longitud, por 0,65m de ancho y 0,52 de altura (en total siete hiladas); por su parte, el paramento meridional posee 8m de longitud, 0,65m de anchura y 1m de altura (Figura 16) (en total dieciséis hiladas).

Este segundo tramo paramental aún mantenía su relación estratigráfica de trabazón con un tercer muro localizado en el extremo meridional (Figura 16). Se trata de un paramento que reproduce fielmente el aparejo ya comentado de *opus testaceum*, con una longitud conservada que asciende a los 2,10m, por 0,75m de anchura y 0,79m de altura (once hiladas). Su continuidad a lo largo de todo el perfil se ve comprometida por la alta densidad de maleza en la zona, aunque presuponemos que se conserva íntegro en su desarrollo pues se vuelve a constatar su presencia en la esquina occidental. En este caso, el tramo conservado es de 1,60m de longitud, por tan solo 0,50m de ancho al haber perdido parte de su masa como consecuencia de la ruina de toda la cabeza del muelle por este extremo.

El último de los flancos constatados es el occidental (Figura 16), que como en el episodio anterior mantiene su relación de trabazón con el cierre meridional de la estructura. En este caso, como en todos los anteriores, la edificación empleada fue el *opus testaceum*, si bien podemos decir que es el que se conserva en peor estado debido a la ruina que la cabecera del muelle presenta por este extremo. En cualquier caso, en el momento de la excavación aún se apreciaban 4,60m de longitud, por 0,31m de ancho y 0,32m de altura (un total de tres hiladas).

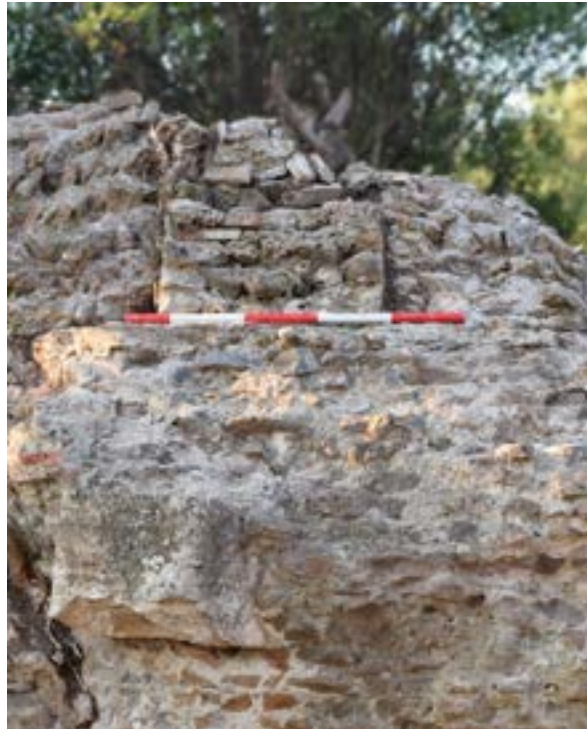
Figura 20. Amortización de uno de los muros de la primera fase en la nueva estructura turriforme.

Fundamentalmente sobre ella, pero también sobre parte de la planta original del puntal no ocupada por el almacén, se proyectó la construcción de un nuevo edificio de planta turriforme de al menos 13m<sup>2</sup> (Bermejo *et al.* e.p.; Bermejo, Campos y Sebastiani e.p.). De todos los flancos de esta nueva infraestructura, el único que nunca se vio modificado a lo largo de sus años funcionales fue el septentrional -UEC 29- (Figura 19). Éste fue construido siguiendo el tipo de edilicia predominante en este muelle, un *opus testaceum* con núcleo interior de material latericio, tufo y argamasa de cal, con cortina exterior de ladrillos. Se trata de un paramento, dispuesto en sentido este-oeste, de 4,20m de longitud, por 1,20m de anchura y 1,20m de altura conservada. Dado que esta nueva estructura se extiende sobre parte de la plataforma original, a lo largo de su desarrollo hemos podido observar como en su núcleo se integraron partes de infraestructuras ya amortizadas, muy posiblemente asociadas a esos capítulos anteriores ya comentados. Se trata concretamente de la fagocitación de un paramento que en su origen debió disponerse en sentido norte-sur, con una disimilar ejecución constructiva al resto debido al empleo de ladrillos, piedras y tégulas en su núcleo. Las dimensiones observables hoy día son de 0,76m de longitud, por 0,60m de ancho (Figs. 19 y 20).

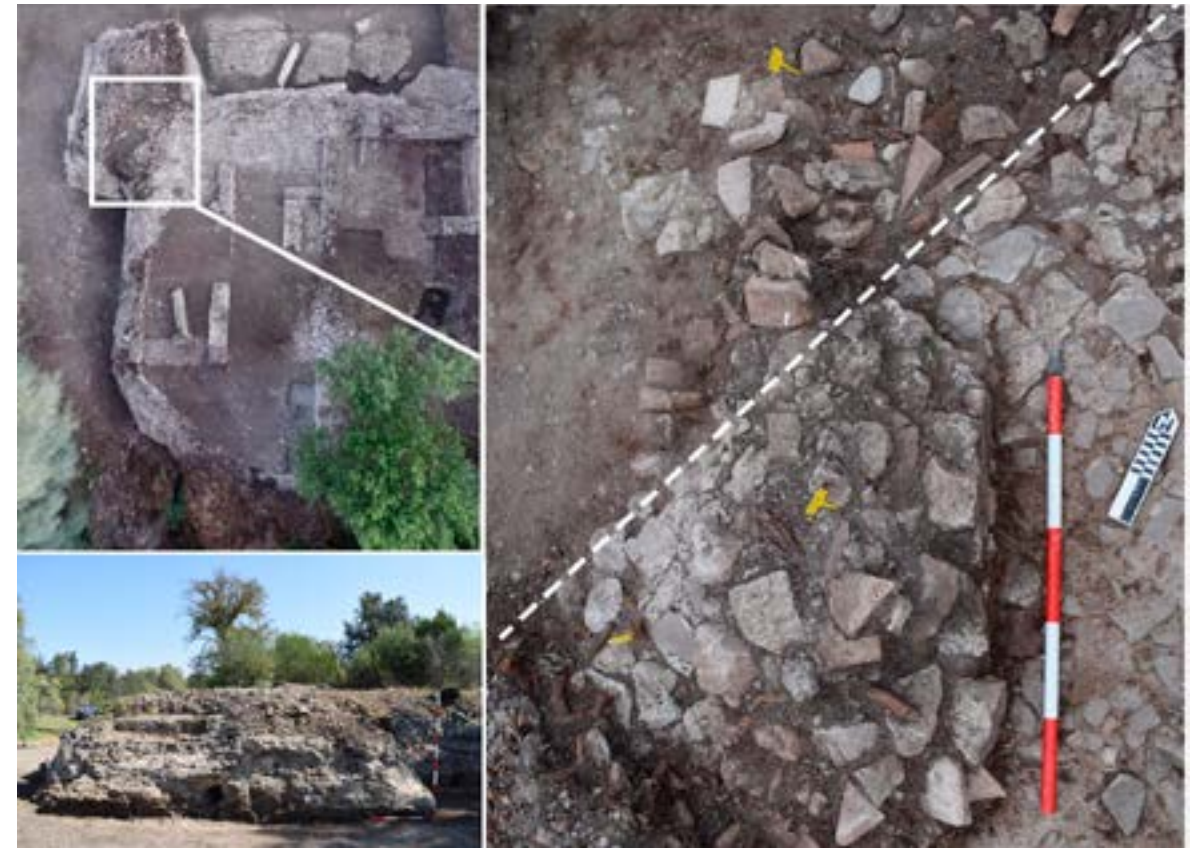
Figura 21. Segunda plataforma auxiliar adosada a la cabeza del muelle.

La segunda plataforma adosada por el flanco noroccidental presenta la misma configuración interna que la anterior; no obstante, es de los pocos conjuntos analizados que aún conserva en relativo buen estado su cortina externa de ladrillos -se preserva en las caras norte y oeste-. Presenta una planta casi prácticamente rectangular, solo modificada en la esquina suroriental debido a la necesidad de adaptarse a la planta poligonal de la cabecera del muelle (Figura 21), con una superficie notablemente considerable de 27m<sup>2</sup>. En cuanto a las particularidades arquitectónicas que lo definen, al margen del característico sistema de encofrado empleado para todo el conjunto de esta magnífica obra, posee una especie de escalón o rebaje intencionado en la parte alta de la estructura, concretamente en su cara occidental - sus dimensiones son de 1,80m de longitud, por 0,70m de ancho y 0,30m de altura- (Figura 21). La funcionalidad de este elemento constructivo no es desconocida, aunque cabe la posibilidad que su uso no fuese otro que permitir la aproximación del personal del puerto a las pequeñas barcas que pudieran estar amarradas en sus proximidades o facilitar la descarga de mercancías.

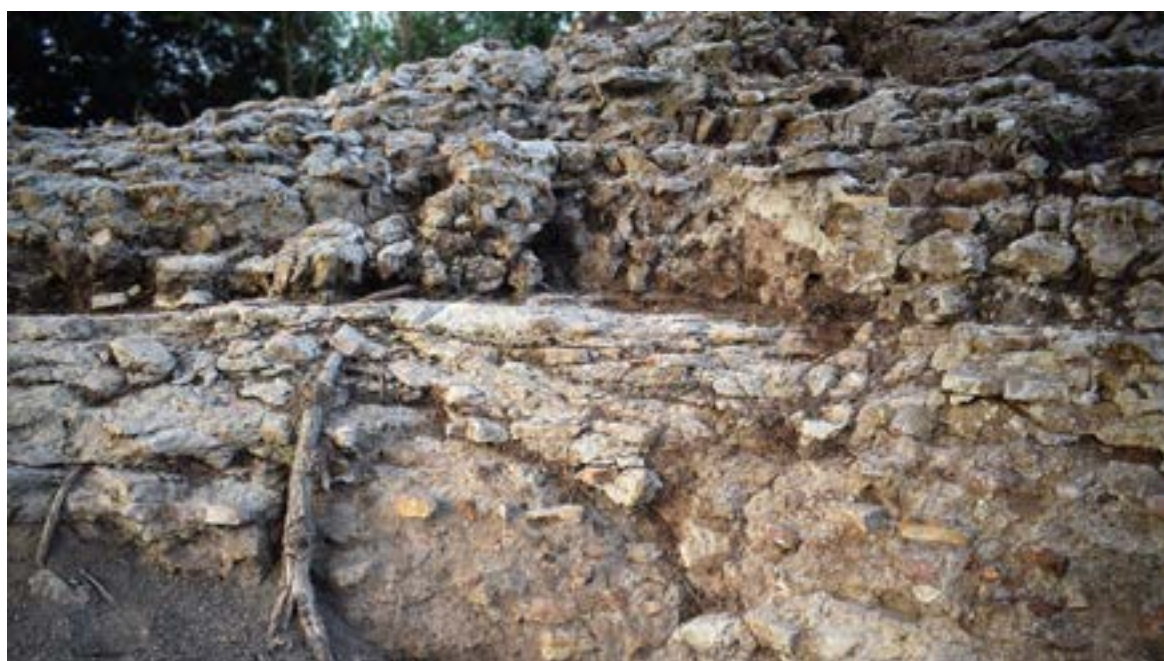
Figura 24. Nueva plataforma auxiliar adosada al muelle y a las primeras de estas infraestructuras de servicio.

– **Vª Fase. Segunda ampliación del extremo final del muelle y remodelación interna de sus ambientes funcionales.** Podemos decir que tras este gran episodio arquitectónico el muelle sufriría otra ampliación con el adosamiento de una nueva plataforma en el extremo nororiental, adosada en este caso a la de la fase anterior (Figura 23) (Campos, Bermejo y Sebastiani e.p.). Se trata nuevamente de una estructura de *opus caementicium* a base de tufo, cal y arena, con una longitud de 9,70m, por 4,80m de anchura (Figura 24). Gracias a su sucinto estudio se ha podido precisar

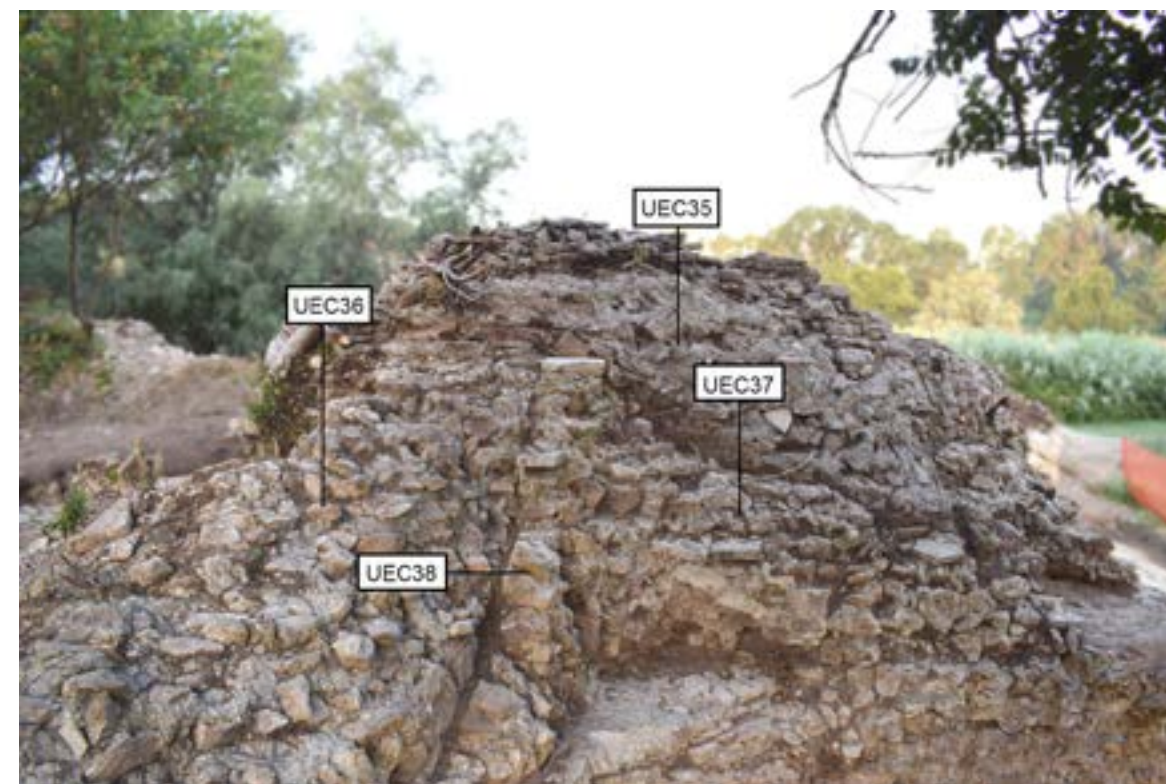
Figura 25. Restos paramentales que aún se conservan del edificio que debió albergar en su superficie.

que inmediatamente después de su articulación fue alzada sobre ella una estructura rectangular. De los flancos que aún se conservan de la misma tenemos el occidental y el meridional (Figura 25); el primero de ellos posee una longitud de 1,90m, por 0,45m de anchura y 0,79m de altura. Su factura es bastante irregular debido al empleo de materiales reutilizados, de hecho, entre los restos constatados se documentan ladrillos, piedras, restos de tufo y mármol. El segundo de ellos, trabado al anterior, presenta las mismas características edáficas, con unas dimensiones de 2,10m, por 0,56m de anchura y 1 m de altura<sup>6</sup>.

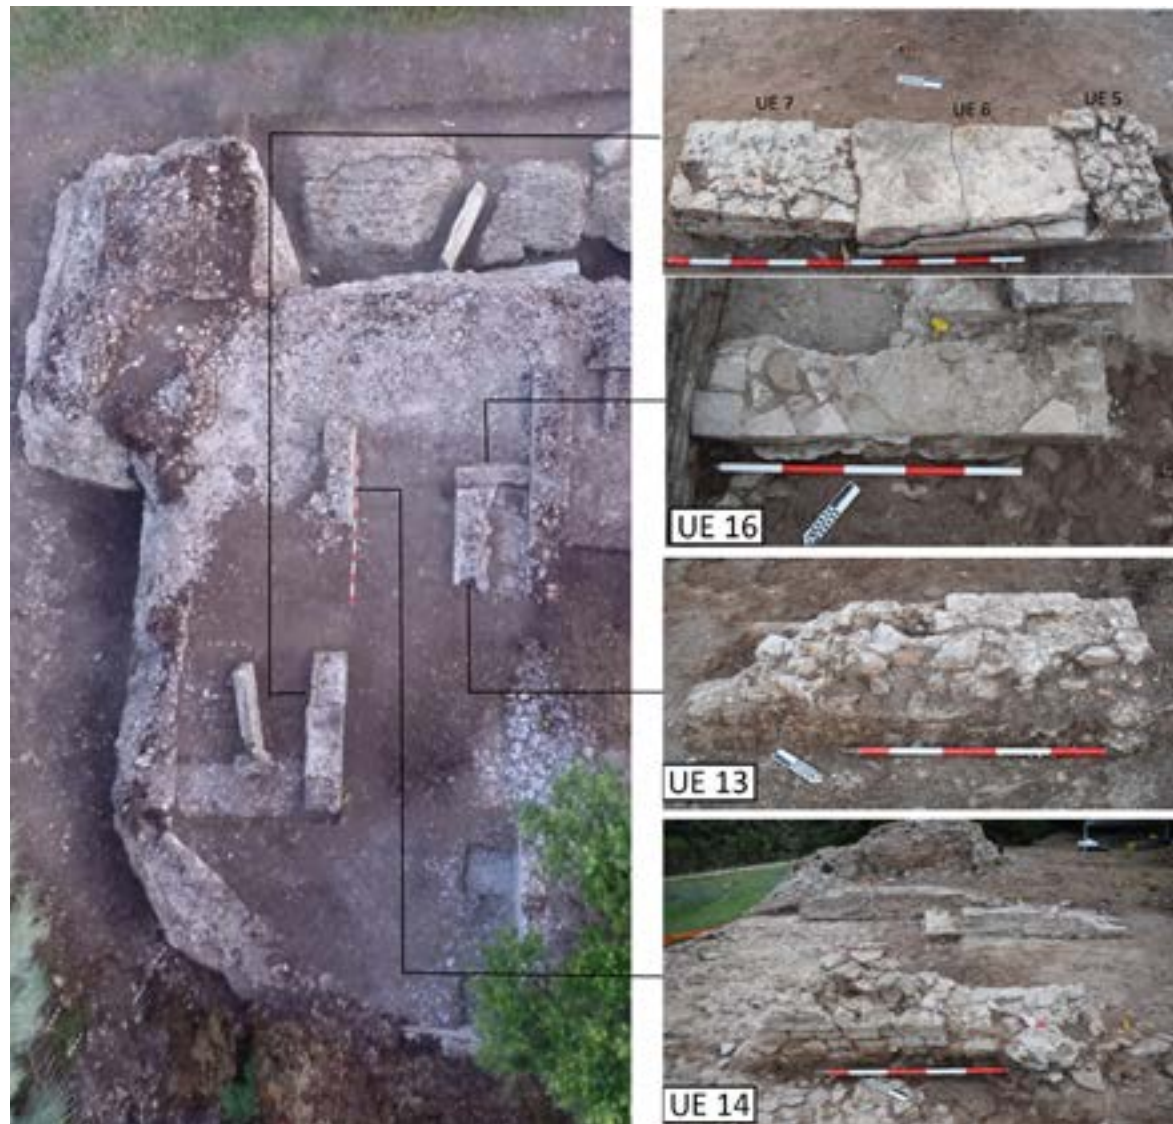
Figura 26. Restos de dos pilares y una escalera en el interior del almacén que debieron sustentar una segunda planta.

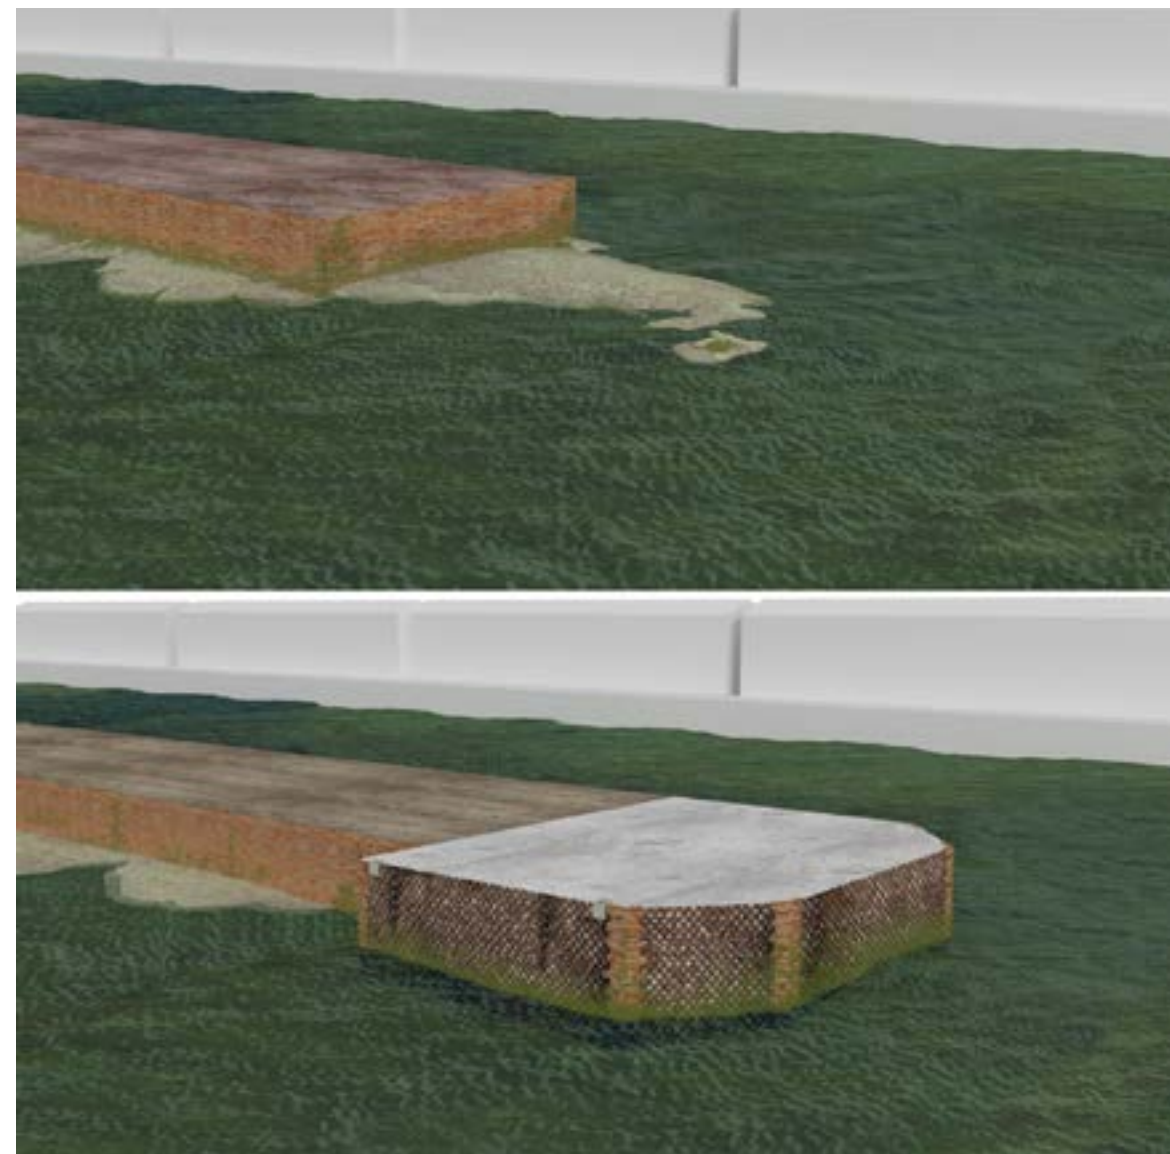
Figura 27. Restitución 3D del muelle en sus últimos veinte metros y el adosamiento de su puntal (1ª y 2ª fase).

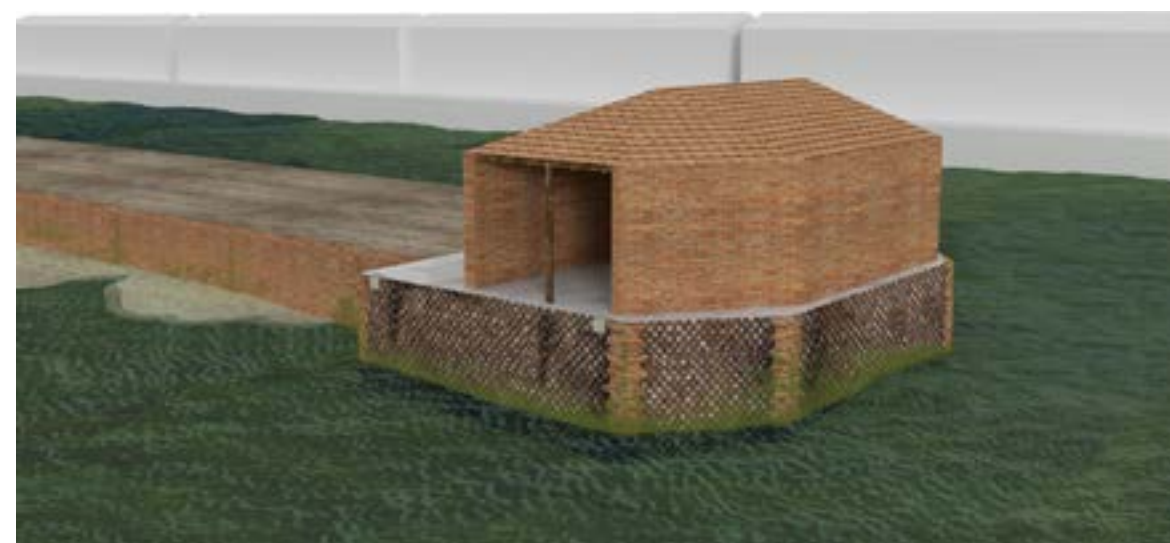
Figura 28. Restitución 3d del almacén que se erigió durante la tercera fase.

– **Fase 3** (Figura 28). Seguidamente se constata una tercera fase en la vida funcional del muelle y su puntal, representada por un episodio de ruina y amortización de las estructuras monumentales de la cabeza mediante la construcción de una nueva infraestructura. Este proceso, datado gracias al nivel de derrumbe documentado a los pies de la misma en torno a la primera mitad del siglo V d. C., supuso no sólo la edificación de un nuevo edificio de 78m<sup>2</sup>, sino un cambio funcional del muelle, pues dada las evidencias materiales constatadas en el interior de este nuevo edificio, mayormente material anfórico, sopesamos que se trata de un almacén en consonancia con las reformas que se estaban llevando a cabo en el entorno de *Portus* en estas fechas.

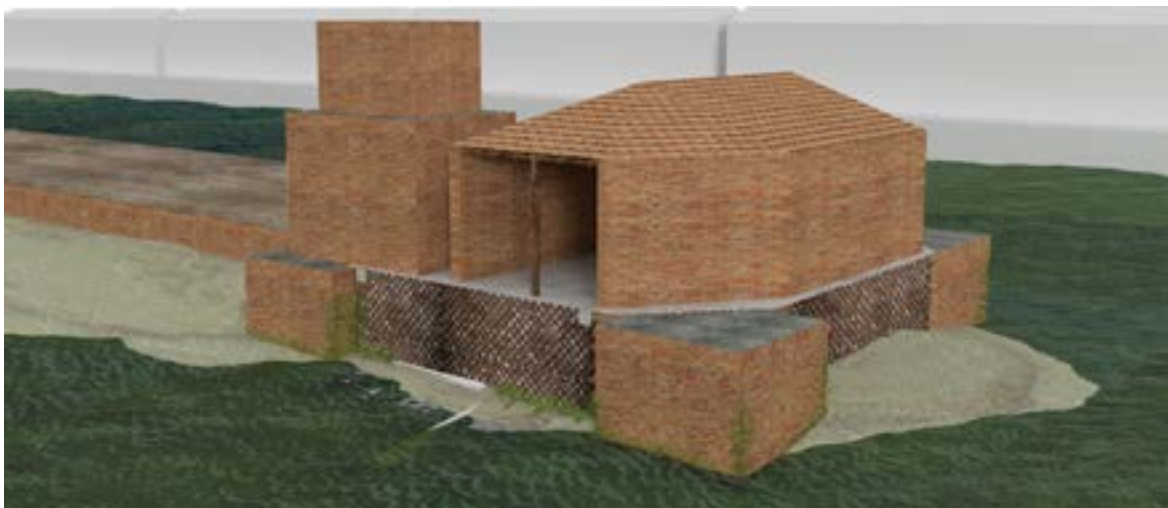
Figura 29. Restitución 3d de la nueva estructura turriforme levantada al calor de la fortificación de Portus, así como de las plataformas auxiliares que complementaron la cabeza.

– **Fase 4** (Figura 29). Entre mediados/finales del siglo V d. C. se producirá una nueva transformación de la cabeza del muelle, una vez más no sólo funcional, sino también morfológica. El antiguo almacén se seguirá manteniendo en uso durante este periodo; no obstante, la necesidad de albergar nuevas infraestructuras sobre la superficie del *molo* conllevará la necesidad de tener que construir diversas plataformas adicionales en sus esquinas noroccidental y nororiental, y frente meridional. Sobre la primera se alzará un segundo edificio de tipo turriforme con funciones de señalización y avistamiento, de la mano de la profunda transformación que estaba experimentado todo Portus en búsqueda de una mayor defensa mediante la transformación de antiguas estructuras de almacenamiento, ataque, etc.

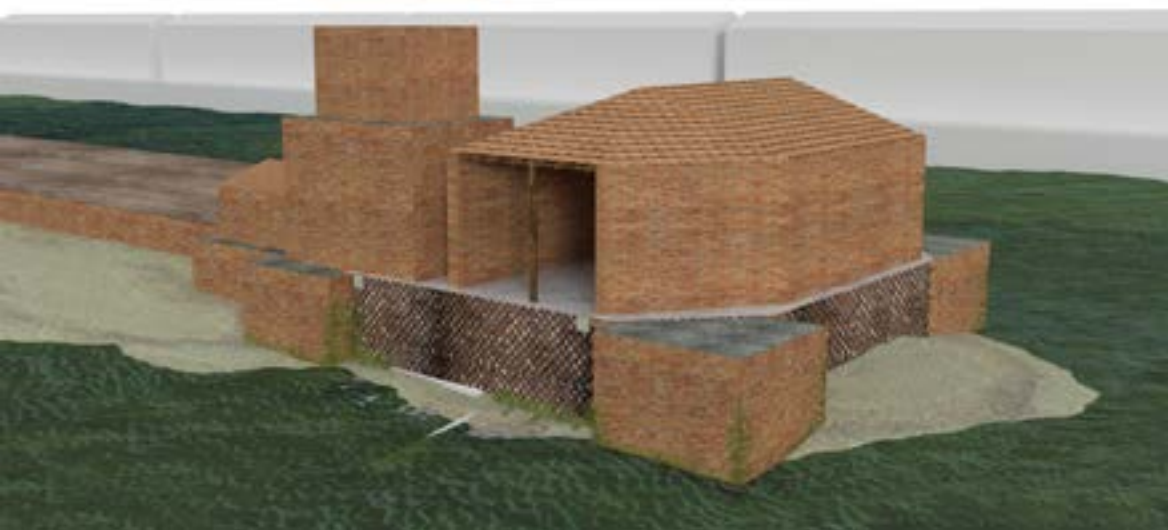
Figura 30. Restitución 3d de las últimas reformas del puntal con el adosamiento de una cuarta plataforma auxiliar y la construcción de un nuevo espacio portuario.

– **Fase 5** (Figura 30). Este representa el último impulso constructivo de este muelle. Durante el mismo se construirá una nueva plataforma o pantalán en su esquina noroccidental adosado a la anterior. Sobre ella se construirán nuevos ambientes funcionales; si bien, lo escaso de lo conservado impide cualquier tipo de aproximación funcional y cronológica, aunque si bien es cierto, como mínimo debió producirse a caballo entre los siglos V-VI d. C. También durante esta fase se asistirá a la remodelación interna tanto del almacén, como de la estructura turriforme, dentro de ese ambiente bélico greco gótico que se estaba viviendo en estos momentos.
