# Las playas cementadas del “Antropoceno” de Bizkaia, País Vasco: origen y degradación

*The “Anthropocene” beach-rocks of Bizkaia, Basque Country: origin and degradation*

Geogaceta, 57 (2015), 123-126.  
ISSN (versión impresa): 0213-683X  
ISSN (Internet): 2173-6545

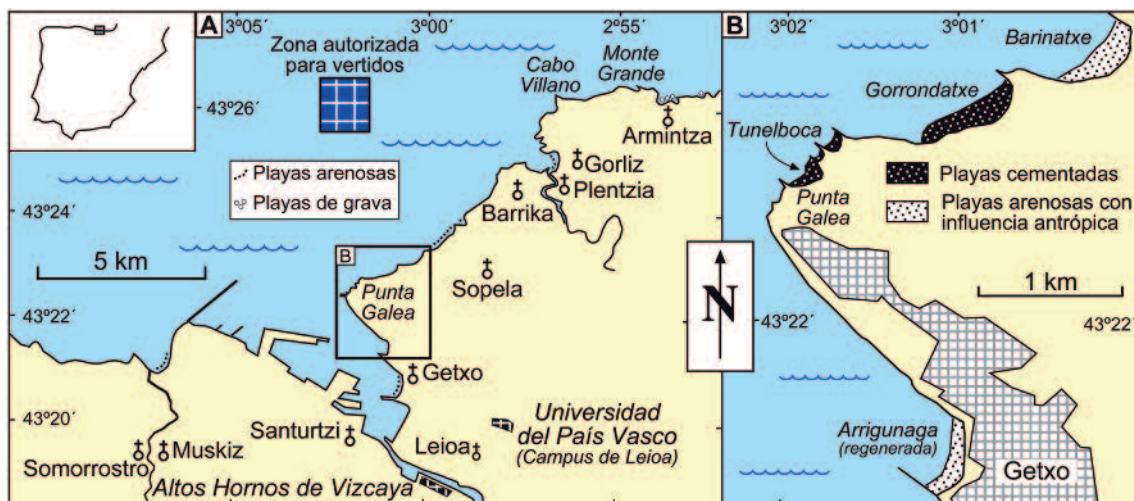
Fig. 1.- A) Mapa general de una parte del litoral de Bizkaia, con indicación de localidades y playas citadas en el texto y de la zona autorizada para vertidos. B) Localización de las playas cementadas o con influencias antrópicas.

Fig. 1.- A) General map of part of the coastal zone of the province of Bizkaia, with indication of localities and beaches mentioned in the text and of the authorized dumping area. B) Location of cemented beaches or with anthropogenic influences.

complementar tales trabajos con nuevos datos y observaciones, principal aunque no únicamente realizadas en la playa de Tunelboca (Fig. 1).

Los sedimentos de playa siempre se alojan en entrantes de la costa, principalmente en la parte externa de estuarios (p. ej., Somorrostro-Muskiz, Ría de Bilbao, o Ría de Plentzia, Fig. 1A), pero también al fondo de calas y ensenadas controladas por factores litológicos y/o estructurales. El volumen de las acumulaciones de playa y la composición de las mismas depende, entre otros factores, de las dimensiones y orientación de los entrantes costeros. Así, los arenales más extensos se ubican en los estuarios, y están formados mayoritaria o exclusivamente por arenas bioclásticas aportadas por la corriente de *longshore* (Cruz-Sanjulián *et al.*, 1984). Este es el caso también de las playas situadas en calas y ensenadas de dimensiones medias o grandes como las de Barinatxe o las del municipio de Sopela (Figs. 1A y B), que están abiertas al NW. En contraste, en ensenadas como la de Arminza, abiertas al N y protegidas de la corriente de *longshore* por el Cabo Villano y el resalte de Monte Grande, las acumulaciones de playa son modestas y están constituidas casi exclusivamente por depósitos derivados de los acantilados (Fig. 1A). Hay datos que sugieren que, previamente al vertido de materiales industriales, éste debió ser también el caso de las playas de Tunelboca y adyacentes (Fig. 1B), bien por sus modestas dimensiones o porque no recibían sedimentos movidos por la corriente de *longshore*, que probablemente quedaban atrapados en la parte externa de la vecina Ría de Bilbao (Fig. 1).

Destinada a la producción de acero, la empresa Altos Hornos de Vizcaya se estableció en el año 1902 en la margen izquierda de la Ría del Nervión (Fig. 1A) y, desde entonces hasta 1966 estuvo lanzando al mar mediante gánguiles las escorias de fundición y otros materiales de desecho. Estimaciones del volumen de tales vertidos oscilan entre 24 y 30 millones de toneladas (Aizpiri, 1983; Goitia Blanco, 2012). Según Azti Tecnalia (2006) la zona autorizada para los vertidos se situaba a unos 5 km mar adentro y a una profundidad de entre 62 y 80 m (Fig. 1A). Sin embargo, testimonios recogidos por Aizpiri (1983) y Goitia Blanco (2012) concuerdan en señalar que éstos solían realizarse antes de llegar a dicha zona, quedando a veces bajo la influencia del oleaje. El grueso de los vertidos permanece en la plataforma marina (Azti Tecnalia, 2006; Astibia 2012), pero una fracción significativa fue arrastrada al litoral por corrientes de oleaje. Los mismos testimonios relatan que la consolidación de los depósitos industriales llegados a las playas era relativamente rápida. En Tunelboca descansan directamente sobre estratos eocenos plegados, prueba de que en dicha playa previamente no existían, o eran muy escasos, los depósitos bioclásticos traídos por la corriente de *longshore*. Sondeos someros, sin embargo, han demos-

En su conjunto, estas playas constituyen entornos de valor patrimonial y poseen gran valor didáctico para la enseñanza de la Geología sedimentaria y la Paleontología. El potencial de preservación de las mismas, sin embargo es reducido. En el caso concreto de la playa de Arrigunaga (Fig. 1B), y por iniciativa de la Diputación Foral de Bizkaia, se procedió a finales de 1998 a la extracción mecánica de casi toda la playa cementada y a su relleno con arenas bioclásticas. Los procesos naturales, por su parte, están erosionando activamente la parte arenosa de las playas de Tunelboka y Gorrondatxe, que previsiblemente quedará totalmente eliminada en unas décadas, en tanto una fracción de la conglomerática será recubierta por nuevos sedimentos. La documentación de la estructura de estas playas deberá realizarse por ello con cierta urgencia.

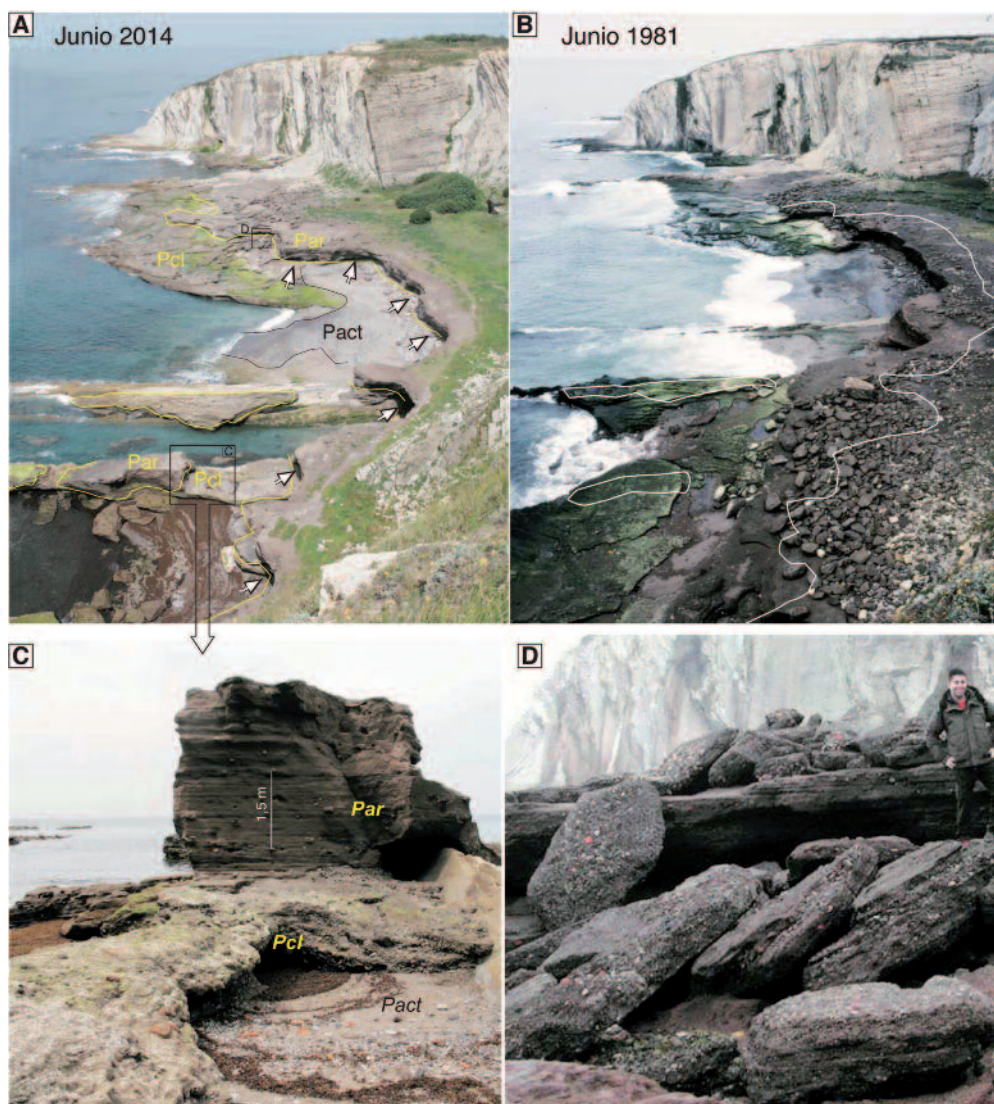
Fig. 2.- A y B) Imágenes reciente y sub-reciente de la playa de Tunelboca, tomadas desde aproximadamente la misma posición. La línea blanca en la imagen de 1981 indica la posición del frente erosivo de la playa arenosa en 2014. Pcl, Playa conglomerática; Par, playa arenosa; Pact, Playa actual. Las flechas blancas en A señalan cuevas y oquedades al pie de la playa arenosa. C) Detalle de la playa de Tunelboca -localización en B-, que muestra el brusco contacto entre ambas playas. D) Ejemplo de bloques tabulares imbricados, arrancados de la playa cementada por oleaje de tormenta.

Fig. 2.- A and B) Recent and sub-recent images of the Tunelboca beach, taken from a similar position. The white line in the 1981 image indicates the position of the erosional front of the sandy beach in 2014. Pcl, conglomeratic beach; Par, sandy beach; Pact, current beach. The white arrows in A indicate caves and cavities at the foot of the sandy beach. C) Detail of the Tunelboca beach -location on B-, showing the sharp contact between the two beaches. D) Example of imbricated tabular blocks pulled out from the conglomeratic beach by storm waves.

La estratigrafía de los depósitos cementados es relativamente compleja, y varía de unas playas a otras. Se reconocen sin embargo dos conjuntos mayores, con diferente composición litológica y grado de cementación, que a los efectos de este artículo se han denominado playa conglomerática y playa arenosa (Fig. 2A, B y C). La primera está dominada por fragmentos de tamaño decimétrico de escorias, ladrillos refractarios y del sustrato eoceno, fragmentos que son escasos y dispersos en la playa arenosa, que está mayoritariamente formada por areniscas (Fig. 2C). Los depósitos de ambas playas muestran rasgos típicos de ambiente de *foreshore*, incluyendo segregación de cantos, laminaciones paralelas en *sets* limitados por

superficies erosivas, y una estratificación general suavemente inclinada bien hacia el mar o hacia tierra (Fig. 2A y B). Más significativo, la playa conglomerática aparece fuertemente cementada, en tanto la cementación de la playa arenosa es sólo parcial, y puede desagregarse con relativa facilidad.

En ambas playas se constata estadísticamente una disminución granulométrica hacia tierra, y es posible que exista cierta interdigitación entre ambas. No obstante, en varios perfiles verticales el contacto entre las mismas es brusco (Fig. 2C), y en otros claramente erosivo, hechos que sugieren diferentes periodos de acumulación para el grueso de los depósitos de cada playa. Goitia Blanco (2012) sugiere que la menor granulometría de la playa arenosa pudiera estar relacionado con la introducción de un sistema de microfracturación de los residuos antes de su transporte y vertido.

La erosión de la playa conglomerática está claramente condicionada por su fuerte cementación. De esta forma, el mecanismo principal es el arranque de bloques tabulares de dimensiones métricas (Fig. 2), verosímilmente durante grandes tormentas o galernas. En efecto, dichos bloques, fueron levantados y arrojados a la parte alta de la playa, y con frecuencia aparecen imbricados (Fig. 1D), procesos

La erosión de la playa arenosa es diferente, y tiene lugar en tres fases. En primer lugar, el oleaje excava oquedades y cuevas en su base, a veces de varios metros de profundidad (Fig. 2A y B). La segunda fase se concreta en el eventual colapso de los techos de las cuevas, con creación de escarpes verticales. La tercera fase consiste en la paulatina desagregación de los bloques colapsados, que da paso a un nuevo ciclo de erosión.

La comparación de las figuras 2A y 2B sugiere que, al menos hasta 1981, la erosión de la playa conglomerática fue muy intensa, como lo prueban los extensos campos de bloques tabulares imbricados visibles en la correspondiente imagen. El proceso, sin embargo, parece haberse ralentizado desde entonces, probablemente por el desmantelamiento casi completo de la parte alta de la playa conglomerática. Por el contrario, es evidente que la erosión de la playa arenosa permanece activa, como lo demuestran tanto el retroceso generalizado del escarpe vertical que la limita como las numerosas cuevas que jalonan la base del mismo, claro anuncio de futuros colapsos (Fig. 2A).

Si las actuales tasas de erosión se mantienen es previsible que las playas arenosas sean eliminadas en 2 o 3 décadas. Sin embargo, y salvo que se opte por su extracción mecánica, porciones significativas de las playas conglomeráticas quedarán preservadas, dado que los propios sedimentos generados por los procesos erosivos arriba citados, y/o los aportados por la corriente de *longshore*, o incluso los introducidos artificialmente, las están recubriendo y protegiendo (Fig. 2A).
