Considerando la construcción de *Portus*: la excavación del muelle de la linterna, nuevas aportaciones arquitectónicas y cronológicas

J.M. Campos¹, J. Bermejo¹, L. Fernández¹, A. Bermejo¹,
R. Sebastiani², C. D'Amassa³

El siguiente capítulo recoge los resultados de las actividades arqueológicas desarrolladas en el muelle este-oeste de *Portus* entre los años 2017 y 2021. Este muelle presenta a día de hoy un magnífico estado de conservación, si se le compara con otros de similares características. Los trabajos que se vienen realizando han permitido un mayor y mejor conocimiento de la estructura al poner de relieve interesantes y numerosos datos relativos a su sistema de construcción, cronología, así como diversas fases que fueron complejizando su fisonomía primitiva con el aditamento de ambientes, compartimentaciones, pantalanés, etc. Todo ello ha permitido ofrecer una imagen novedosa para este muelle que lleva a establecer una cronología, al menos en sus últimos metros, bajoimperial, con una importante transformación para momentos tardoantiguos. Con todo, la presente investigación plantea nuevos interrogantes que deberán esperar a futuras fases de estudio, ya que apenas se han com

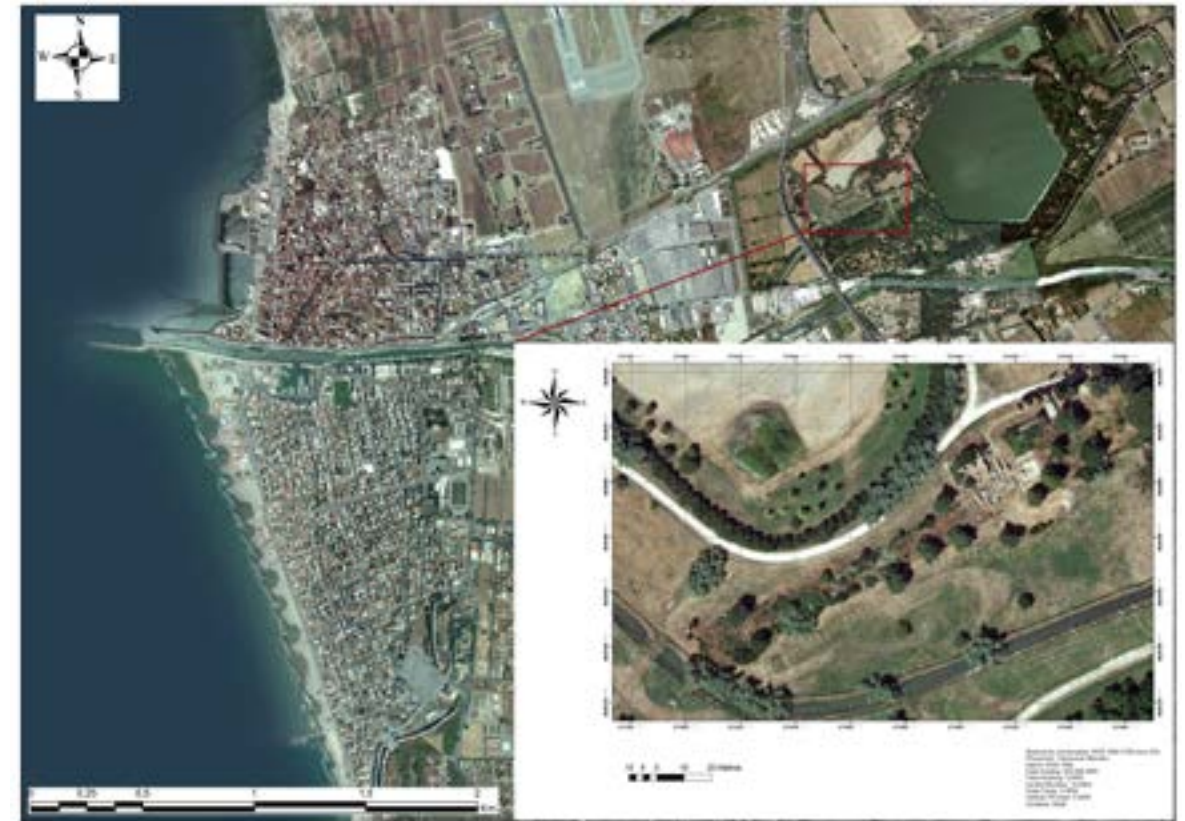
Figura 1. Indicación de la ubicación del muelle este-oeste en el área arqueológica de *Portus*, actualmente y en época antigua.

La dársena del puerto de Claudio se encontraba protegida por dos grandes muelles rectilíneos dispuestos respectivamente en dirección norte-sur y este-oeste que definen los lados occidentales y septentrionales del canal de embocadura al puerto hexagonal de Trajano (Figura 1). De aquellos dos, el muelle este-oeste presenta unas medidas 150 metros de longitud por 8 de ancho, con puntos en los que alcanza hasta los 11 m, con numerosas edificaciones y estructuras sobre su parte superior correspondientes a numerosas fases edilicias que, de manera diacrónica, se suceden desde época fundacional hasta los momentos de abandono de la estructura en los albores del medievo (Figura 2).

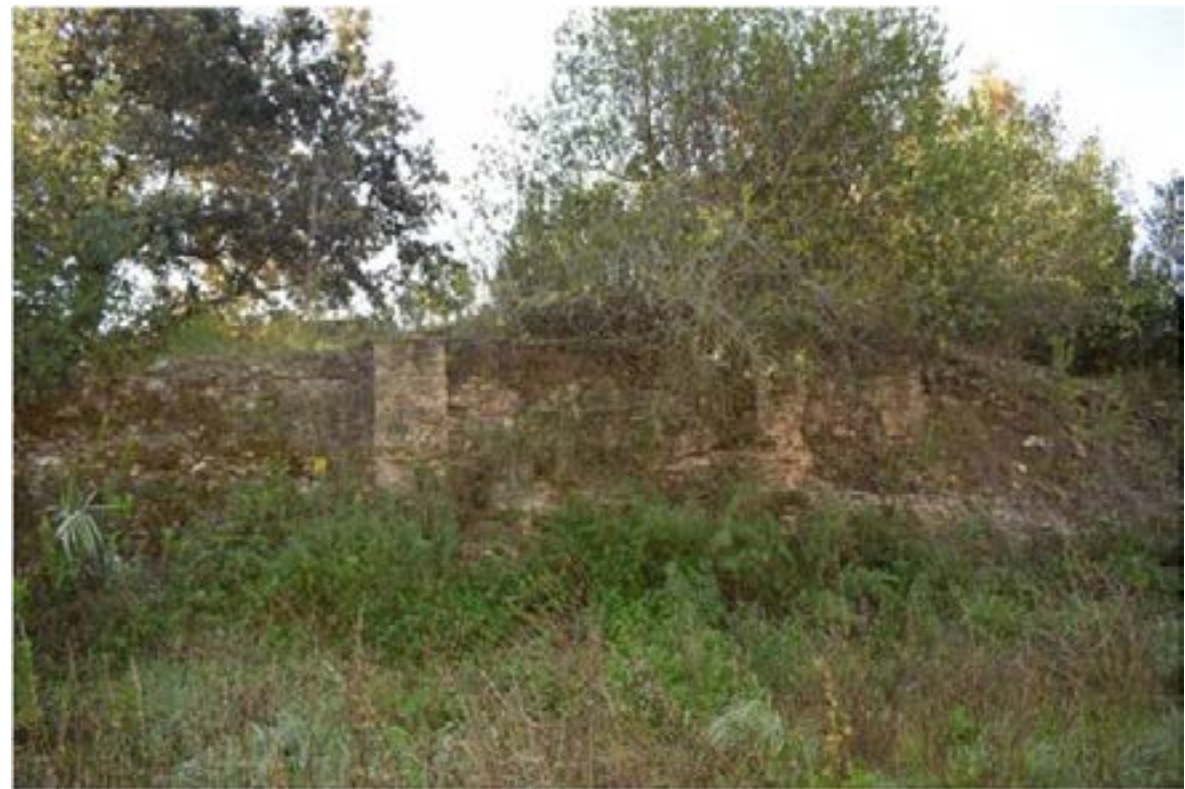
Figura 2. Estructuras en la zona superior del muelle.

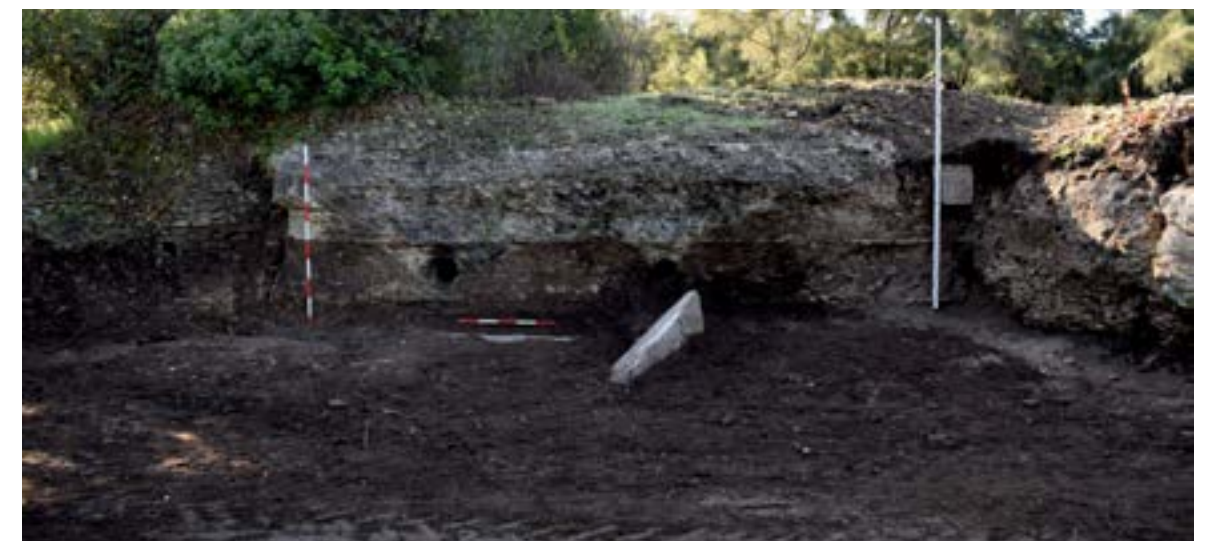
Figura 6. Vista general del proceso de excavación del Sondeo I.

Seguidamente, bajo la unidad superficial se constató una unidad sedimentaria (UE 1012), con una tonalidad gris rosácea (7.5YR 6/2, código Munsell), con una destacada potencia que comprende entre los 0,16m a los -0,45m (Figura 6).

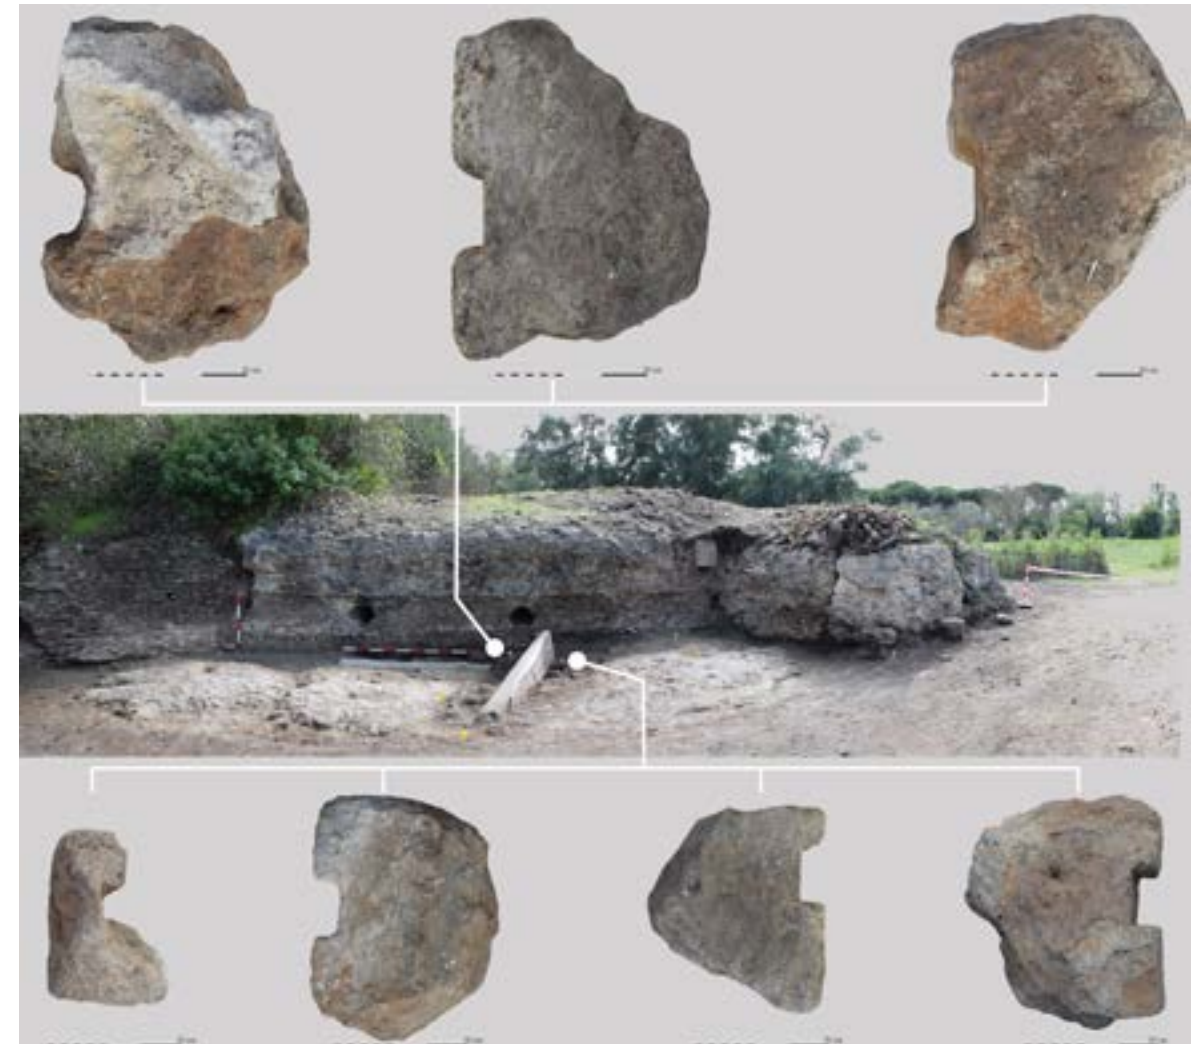
Figura 9. Piezas constructivas realizadas en material pétreo con engaste de sección cuadrangular ubicadas a los pies del muelle.

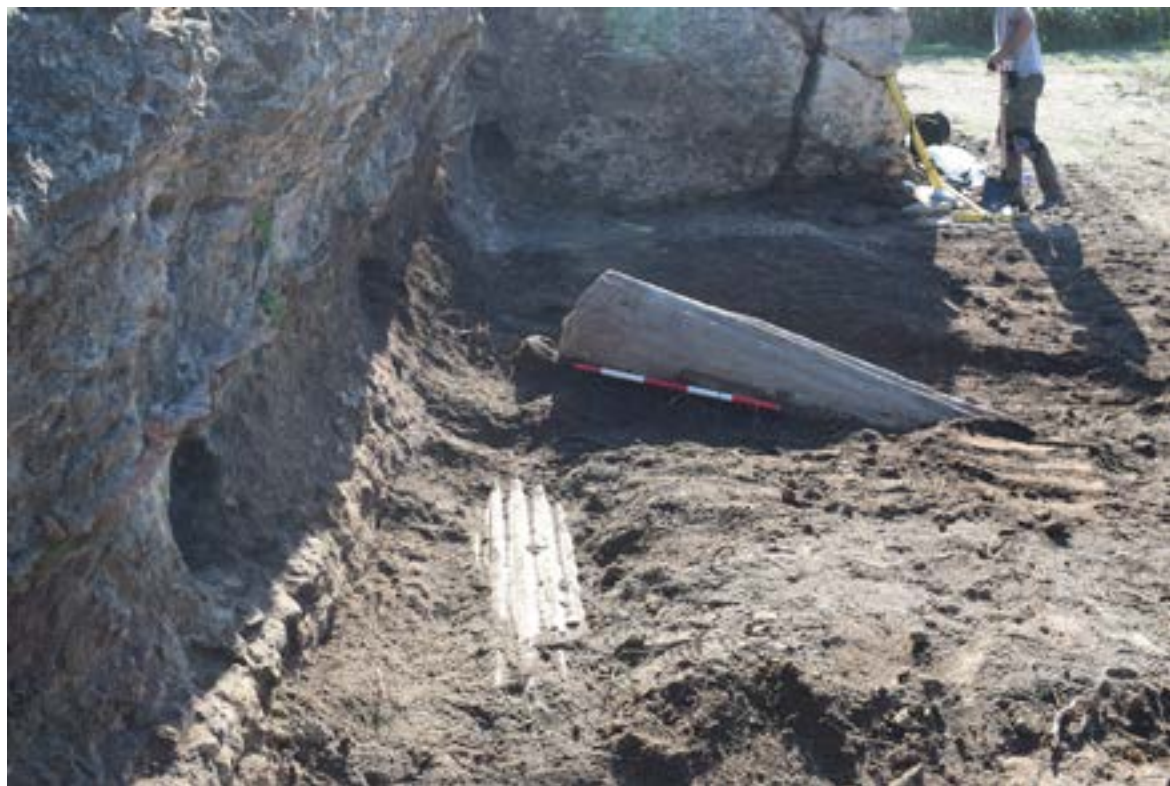
Figura 8. Elementos arquitectónicos ubicados a los pies del muelle.

Una vez retirada esta unidad deposicional, inmediatamente debajo, se documentaron diversos elementos arquitectónicos, un conjunto de fragmentos de columnas de diversa factura y tipo de mármol, que revelaban un proceso de colapso y derrumbe procedente de la parte superior del muelle (Figura 8). De éstas, la de mayores dimensiones, ubicada en sentido horizontal este-oeste, conserva 2,15m de largo, por 0,67m de ancho, por 0,30m de altura. La segunda, depositada con un marcado buzamiento en sentido norte-sur, posee 2,10m de largo, por 0,62m de ancho, por 0,28m de altura. Junto a este destacado escenario arquitectónico, son detectadas otras piezas constructivas en piedra en un número considerable (Figura 9). Su característico vaciado central, hace pensar en una funcionalidad de anclaje o entalle de diversos elementos constructivos. Asociada a una de ella se documentó una fosa de expolio, de época medieval a tenor del escasísimo material documentado.

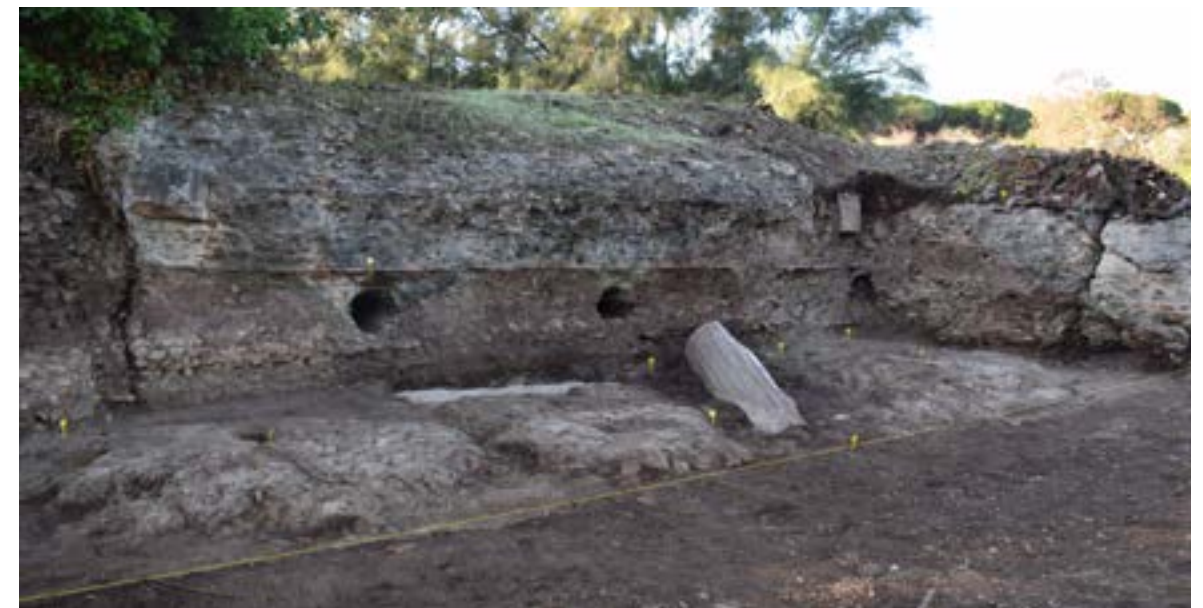
Figura 10. Derrumbes documentados a los pies del muelle.

A medida que se retiraba la deposicional que cubría los materiales arquitectónicos enumerados, se pudo documentar un estrato generalizado por toda el área con una matriz de coloración amarillenta (5Y 7/3) y consistencia limosa (UE 1009). Esta nueva unidad sedimentaria se apoya en los restos de un potente derrumbe conformado por grandes fragmentos de paredes procedentes del muelle que cayeron a plomo sobre el antiguo lecho a los pies del mismo (Figura 10).

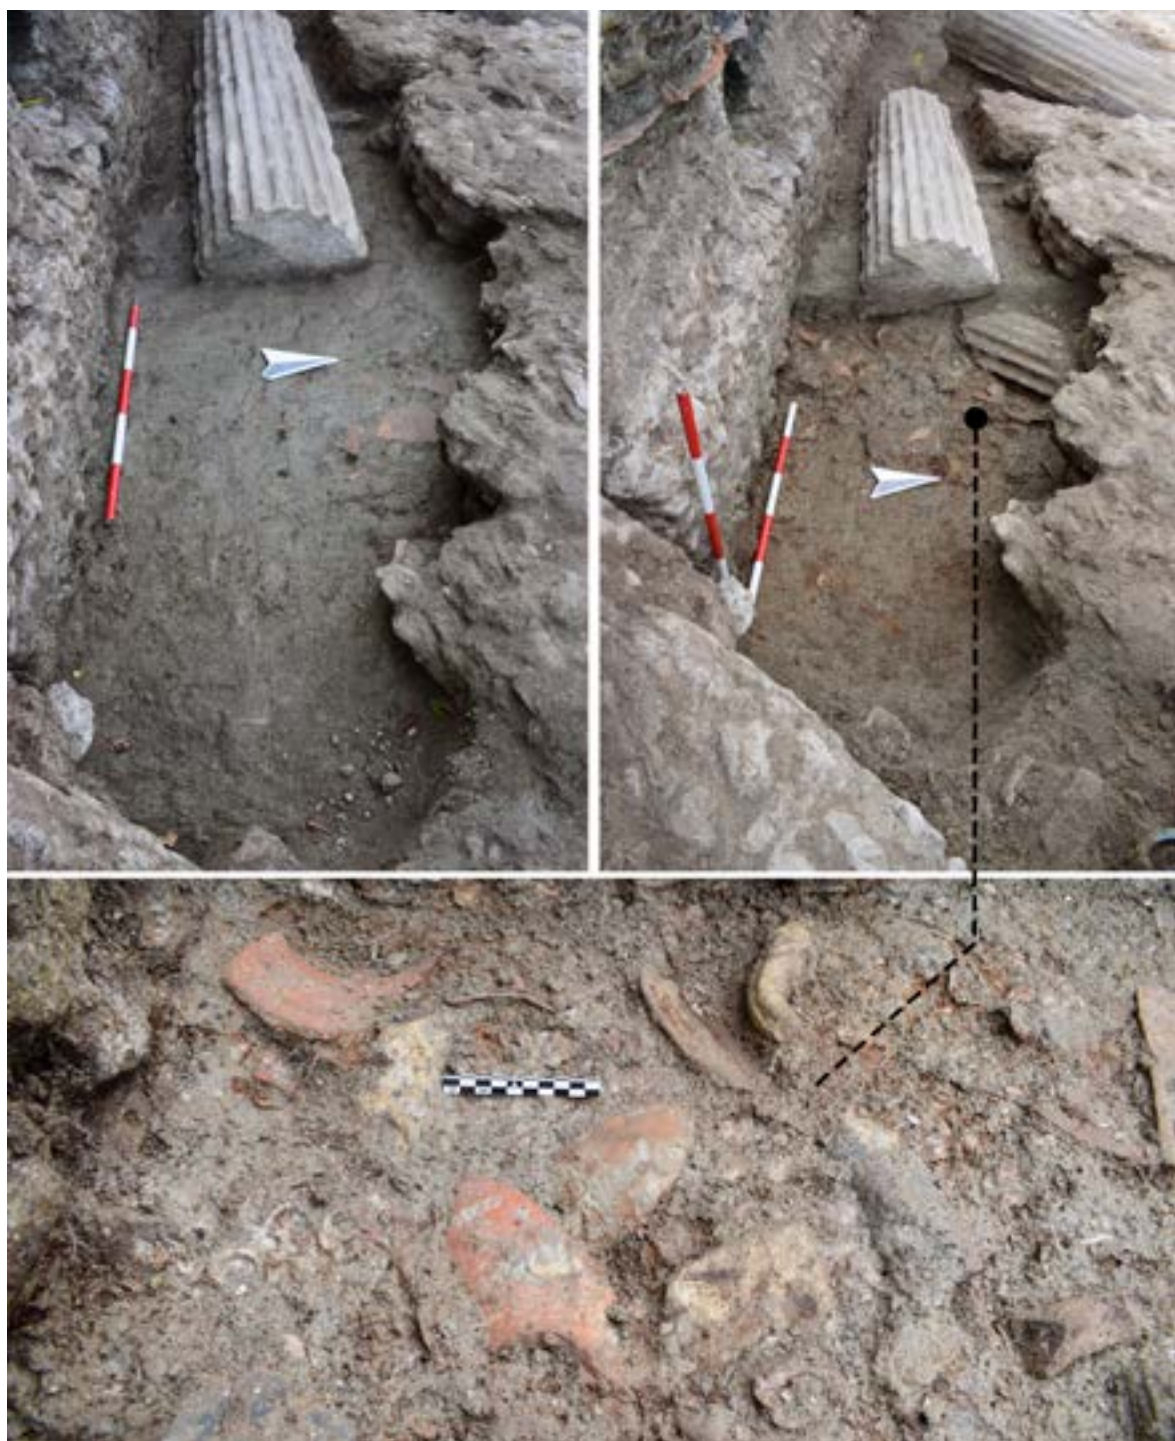
Figura 14. Proceso de excavación de la cata realizada en el ángulo suroriental del Sondeo I.

Finalmente, y como cierre de la actividad, se decidió profundizar en el registro en el ángulo suroccidental del corte, tomando como límites el final de una de las columnas y la estructura del propio muelle. En este rebaje se documenta un nuevo episodio sedimentario (UE 1014), con unas cotas de excavación que oscilan entre los -0,56m y los -0,74m, sin llegar a agotarlo. Su matriz se define como arcillosa de tonalidad gris verdosa (Gley 1 5/11), con una destacada concentración calcárea. Entre los restos materiales recuperados se encuentra un nuevo ejemplar de columna de dimensiones mucho más reducidas, concretamente de 0,60m de longitud por 0,50m de ancho, de la cual no se ha podido determinar su altura por no haberse excavado. Incluido en su matriz se encuentra un importante conjunto de paredes de cerámica de mesa de pastas naranjas, así como algunos amorfos pertenecientes a grandes contenedores para el transporte y/o almacenaje, de los que sólo se puede identificar un borde de ánfora africana Key 25C (Figura 13) (Moliner, Bien y Bonifay, 2007, 276, fig. 6.7.; Piton, 2007, 288, fig. 2. 12-14; Remolà, 2000, 131, fig. 28.1-4), aportando una cronología para el episodio que abarca desde inicios del siglo IV d. C. hasta la primera mitad del V d.C. Junto a ellos se encuentra un fragmento de mármol y dos pequeñas teselas.

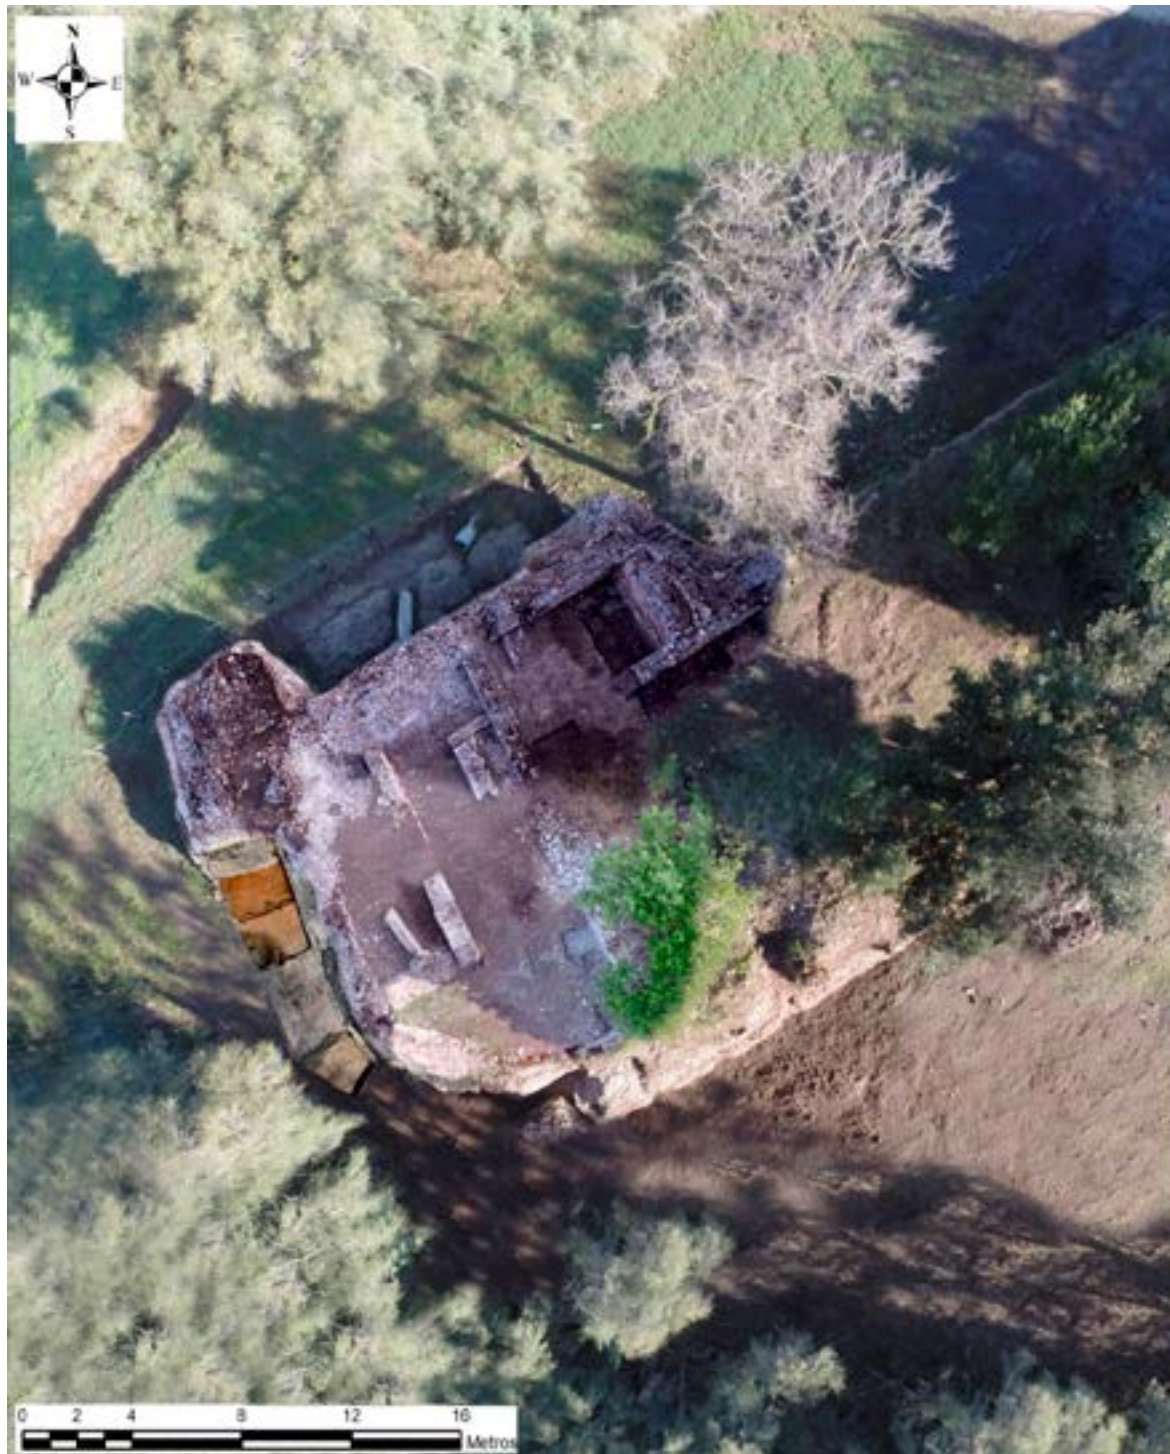
Figura 18. Vista aérea del extremo del muelle con indicación de la ubicación del Sondeo.

Como se indicaba líneas más arriba, conjuntamente se planteó la excavación del sector más occidental del muelle mediante la realización de un sondeo de 11 m de largo por 3 m de ancho, el cual fue excavado siguiendo la forma de la estructura, y por ello quedó configurado con un leve quiebro en su parte final con una anchura de 2,5m (Figura 18). En este sentido, pese a que en un primer momento se planteó dicho sondeo con una extensión en torno a los 20m², tras retirar unos 50 cm, se decidió concentrar los esfuerzos en dos zonas de menor tamaño, una en su extremo norte y otra en el sur, con el objetivo de obtener una lectura estratigráfica completa en estas áreas. El proceso de excavación comenzó con una primera actividad de limpieza de la zona, lo que permitió una lectura clara del área. La primera unidad documentada (UE 2000) a una cota de -0,27m tras la retirada de la superficial presentaba una amplia variedad de materiales cuya cronología abarcaba desde época clásica (*terra sigillata*) hasta nuestros días -plástico y vidrio moderno- y que se extendía por toda la parte externa del corte hasta alcanzar una cota de profundidad de -0,42m. Este nivel parece corresponderse con el depósito de tierra de la excavación del canal, apostado a escasos tres metros, del programa de bonifica.

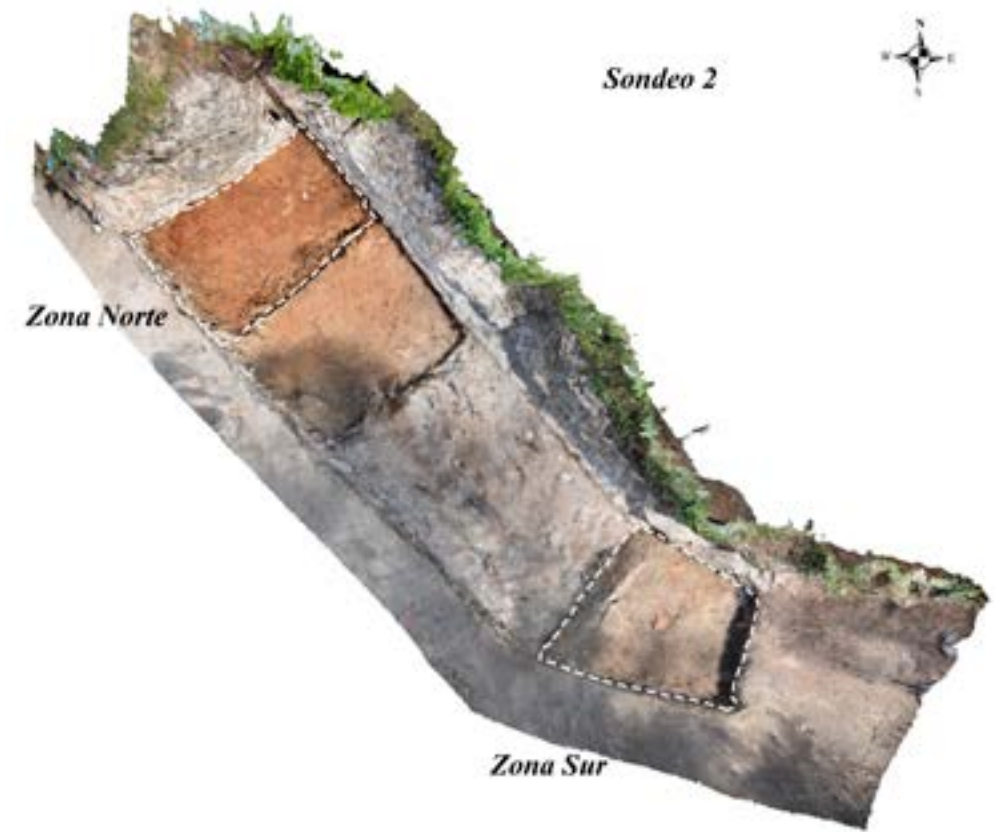
Figura 22. Ortoimagen del Sondeo 2 con indicación de las áreas norte y sur excavadas.

sur del Sondeo. La elección de estos puntos responde a dos cuestiones, la primera, determinar cómo se relacionaban el refuerzo occidental con el cuerpo central del muelle en su cimentación, permitiendo confirmar la construcción posterior de este conjunto como se había planteado con los análisis arqueoarquitectónicos durante la campaña anterior; y por otro, contrastar si la planta actual del muelle en su parte sur era la original o se debía a una pérdida de masa (Figura 22).

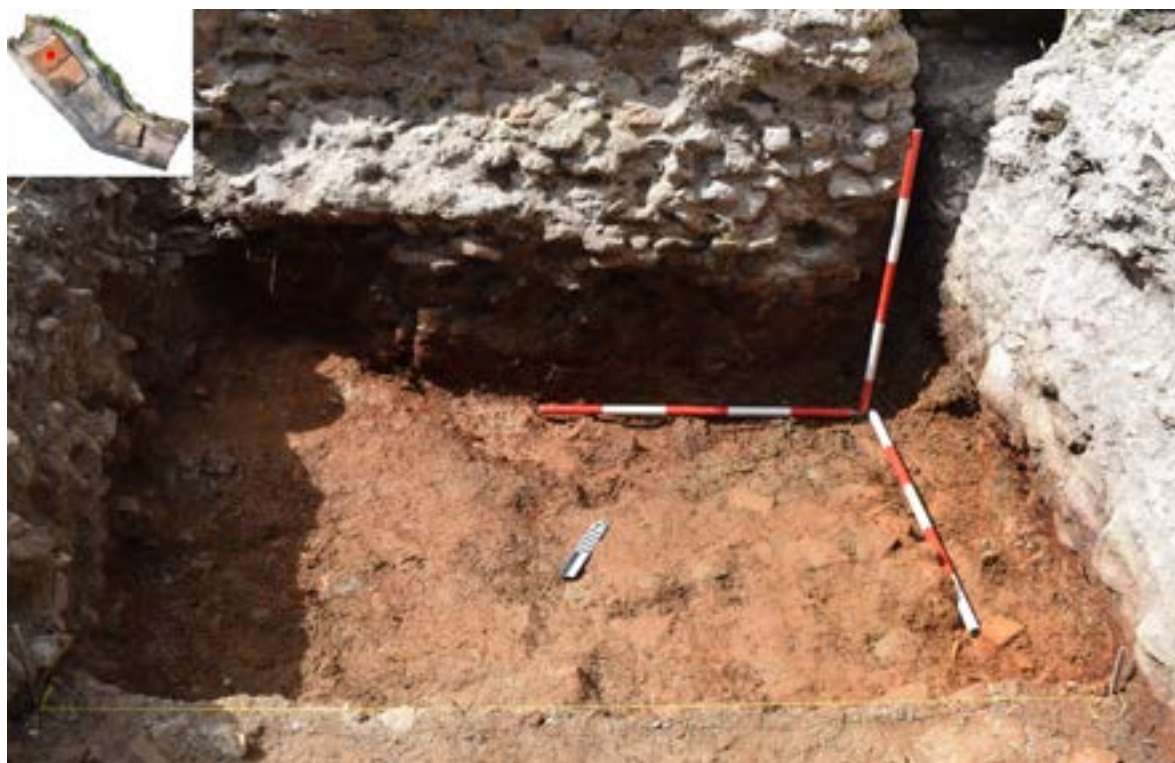
Figura 23. Niveles iniciales de colmatación del muelle en el sector norte del Sondeo 2.

En la zona norte, bajo el último nivel descrito con anterioridad, se identificaron una serie de unidades deposicionales (UUEE 2006, 2007, 2008 y 2009) que colmataron la zona hasta alcanzar el inicio de la cimentación del refuerzo occidental y del muelle (UE 2015). A una cota comprendida entre los -0'9 y -1'02 metros, se advirtió una serie de cambios en la tonalidad que fueron identificados como posibles negativas correspondientes a fosas de funcionalidad desconocida, a una profundidad, donde la aparición del nivel freático impidió continuar con la intervención en esta zona y obtener más datos acerca de dichas cimentaciones (Figura 23).

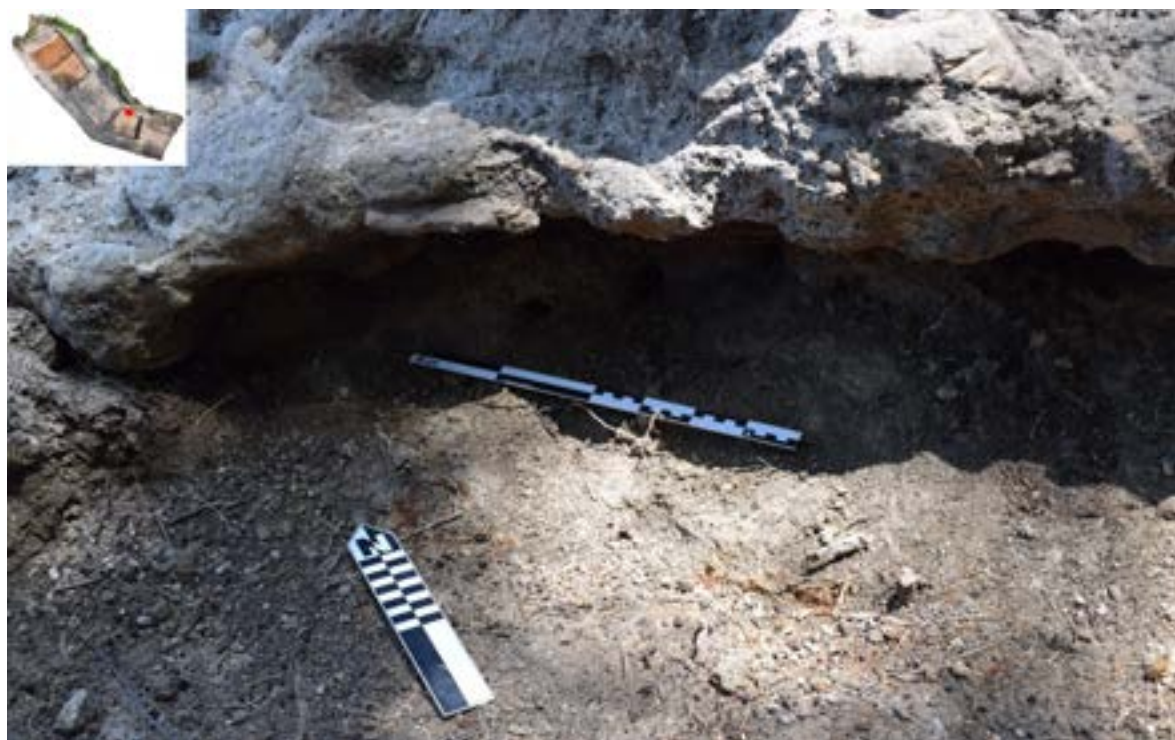
Figura 24. Nivel sellado por vertido de *caementicium* en el sector sur del Sondeo 2.

Por su parte, en la zona sur, se identificó una unidad que ha permitido profundizar en la comprensión de los aspectos relacionados con el sistema constructivo de esta zona del muelle. Esta unidad (UE 2010), se corresponde con los restos de uno de los vertidos de *caementum* que conformó la cimentación del muelle (UE 2013), el cual presentaba un ribete o saliente que permitió sellar los sedimentos (UE 2014) sobre los que se asentó la construcción de la estructura. Estos niveles sedimentarios venían representados por una importante y numerosa presencia de fauna marina, principalmente *cerastoderma* y crustáceos decápodos; una importante colonia encontrada en posición de vida, tal y como atestiguan sus restos. Todo esto resulta de especial interés ya que nos transmite un momento y ambiente determinado para la construcción de este muelle, definidos como un espacio de marisma o lagunar de escasa profundidad (Figura 24).

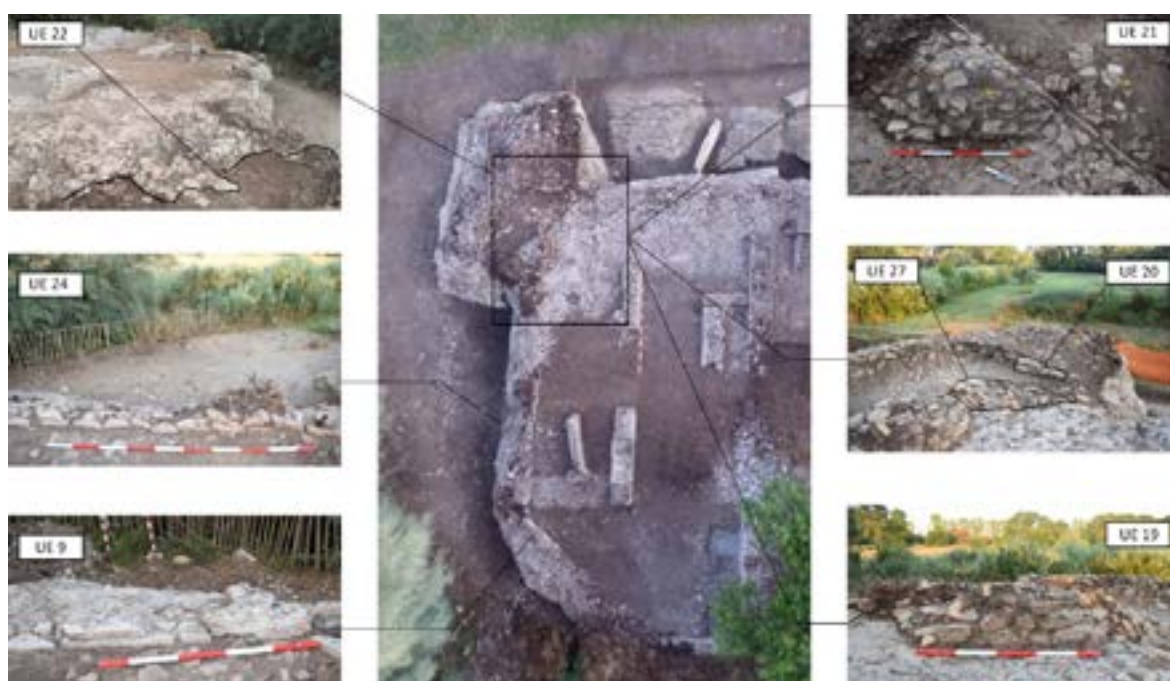
Figura 32. Imagen aérea del Sector de excavación A con indicación de las unidades constructivas constatadas en el área occidental del Ambiente II.

Asociada a estas unidades constructivas se constata la unidad deposicional UE 22 (Figura 32). Su composición morfológica estuvo definida por la tonalidad 5YR 4.1, y un registro material

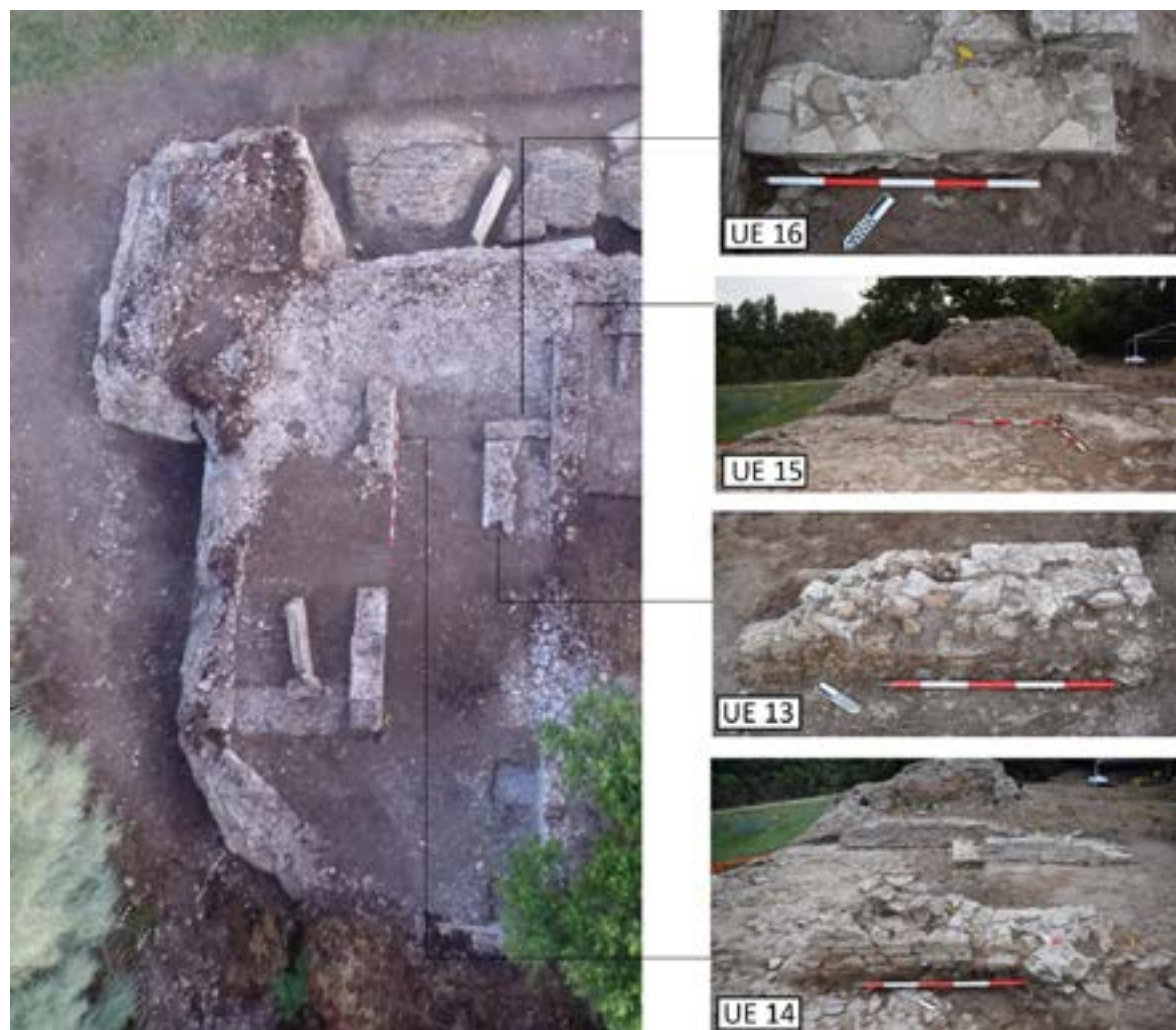
Figura 34. Imagen aérea del Sector de excavación A con indicación de las unidades constructivas constatadas en el área oriental del Ambiente II.

En el área centro-occidental, bajo la UE 2, se documenta un nuevo conjunto constructivo formado por las UUEE 13, 16 y 30 (Figura 34). Todos los indicadores nos hacen pensar que se trata del cuerpo de una escalera, donde la UE 13, dispuesta en sentido norte-sur y construida a partir de ladrillos y material pétreo, se correspondería con el muro de carga de dicha estructura, mientras que la UE 16, acomodada en perpendicular a la anterior, correspondería al primer peldaño de una sucesión de escalones en los que se empleó material pétreo y latericio reaprovechado. Entre ambas unidades se constata una unidad deposicional, la UE 30, de la que se pudieron recuperar fragmentos cerámicos y de vidrio, así como alguna tesela. Todo este conjunto estructural es soportado en su extremo

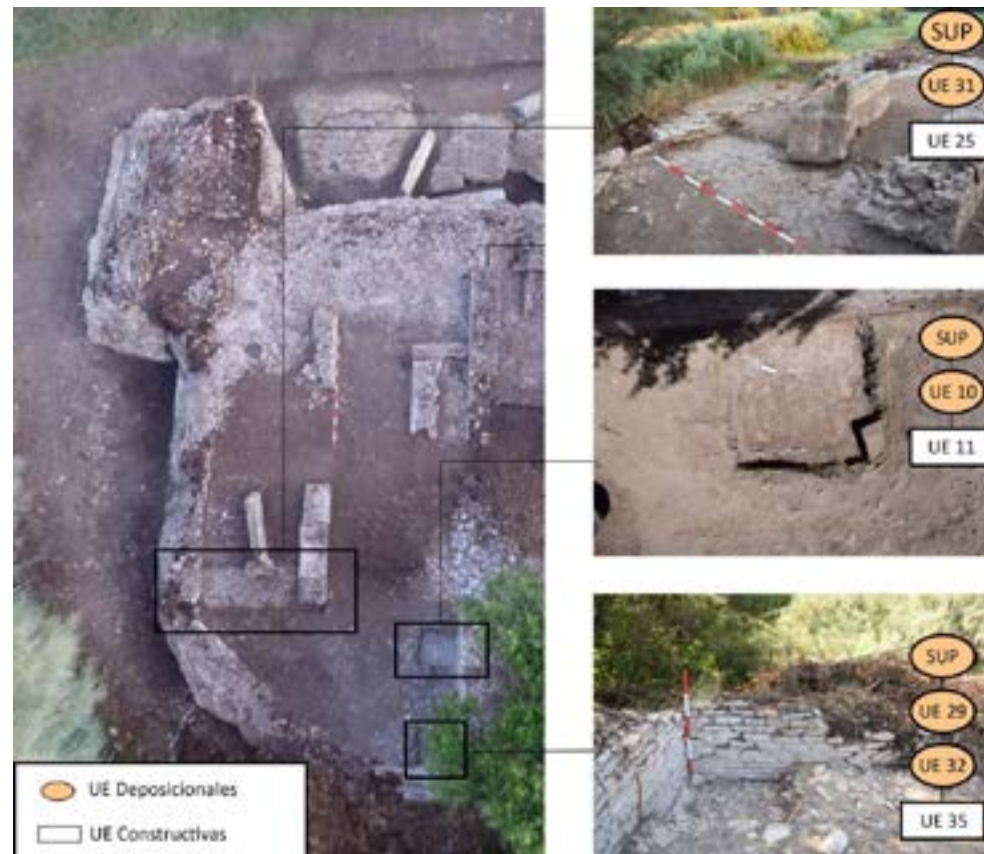
Figura 37. Imagen aérea con ubicación de los sondeos comprobatorios practicados en el Sector A de excavación.

el objetivo de agotar registro y alcanzar su nivel de uso primigenio. En este sentido se plantean dos en la esquina sureste, entre las UUEE 3 y 4, y un tercero en la zona occidental, concretamente entre las UUEE 5, 8 y 9 (Figura 37).

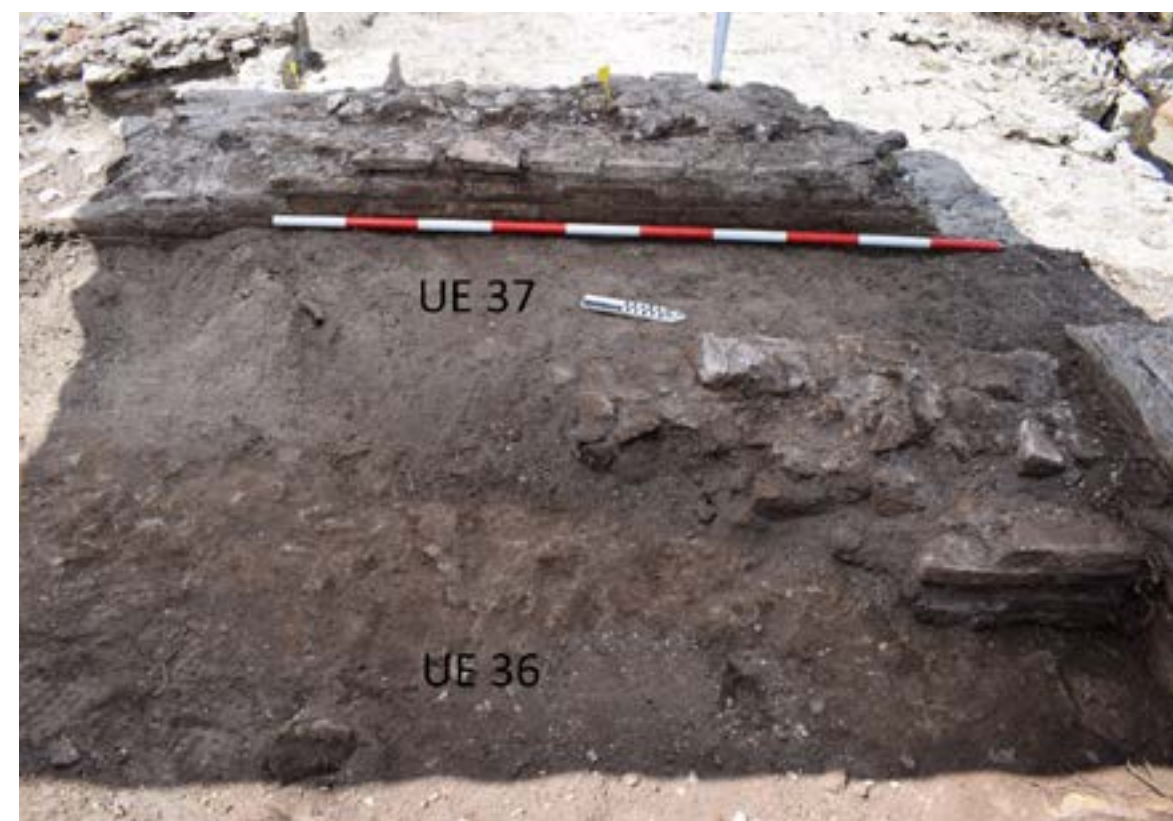
Figura 45. Imagen de detalle de las UUEE 36 y 37.

Ante esta premisa de partida se optó por iniciar la excavación de su interior retirando su unidad superficial. Bajo ella se documentó la UE 36 (Figura 45), definida como deposicional de tonalidad 7.5 YR 7/2, y un registro material alterado en el que se combinaban elementos cerámicos tardoantiguos (forma 64 de ARSW), y artefactos moderno-contemporáneos como vainas de proyectil. Retirada esta deposicional se constatan tres unidades constructivas (UUEE 39, 42 y 40, Figura 46), la primera de ellas, localizada en la parte oriental del edificio, se corresponde con el nivel de coronamiento de una de las plataformas que fueron añadidas a la cabeza del muelle con posterioridad, consistente en un vertido de material pétreo heterométrico trabado con mortero de cal, el cual muy posiblemente hizo las veces de pavimentación por este extremo. La segunda de ellas (UE 42), ubicada en la zona centro, se corresponde con el nivel de cimentación de una de las estructuras primigenias que debió albergar la cabecera del muelle en su primera fase fundacional, la cual sería amortizada bajo esta nueva construcción cuadrangular del Sector B. Se define por presentar una edificación en la que se empleó el *opus testaceum*, al menos en su parte baja documentada, basado en la disposición de materiales latericios fragmentados con argamasa rica en cal para su núcleo interior, y un encintado de ladrillos completos o semicompletos dispuestos en forma de cuña para su exterior. La última de ellas (UE 40) se corresponde con un nuevo elemento paramental, en este caso conservado en altura y coetáneo al propio uso de la construcción cuadrangular, ya que apareció adosado al muro perimetral norte generando una especie de pasillo o articulación interna de la estructura (Figura 46). En último lugar, a occidente de esta obra muraria se constata la UE 37 (Figura 45), en este caso una deposicional de tonalidad 7.5 YR 7/2 de granulometría fina, cuyo registro material nos aporta dos bordes de ARSW en las formas 80B y 68. Esta unidad se extiende hasta la cara oriental de la UE 15 ya analizada en el Sector A, siendo además la encargada de cubrir el nivel de pavimentación ya constatado en diversos puntos de la cabeza del muelle (UE 43=UUEE 18, 21 y 25 -Figura 46-).

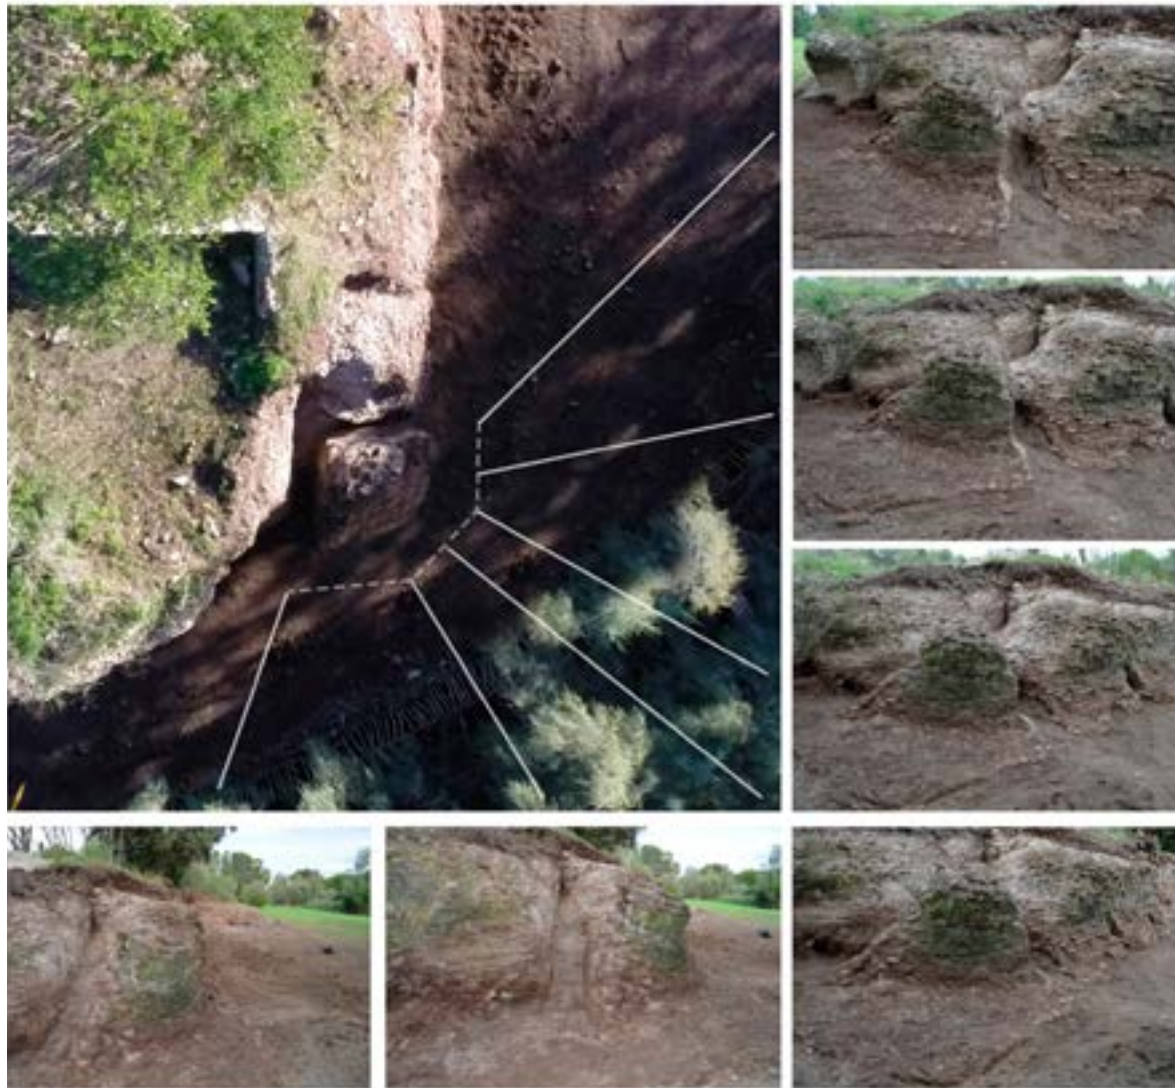
Figura 51. Vista general y de detalle de la fractura de la plataforma adosada.
