Caracterización, tecnología de fabricación y calidad de los materiales de construcción del monumento funerario de Fabara (Zaragoza)

Characterization, manufacturing techniques and quality of building materials in Fabara's mausoleum (Zaragoza)

Geogaceta, 24 (1998), 103-106
ISSN: 0213683X

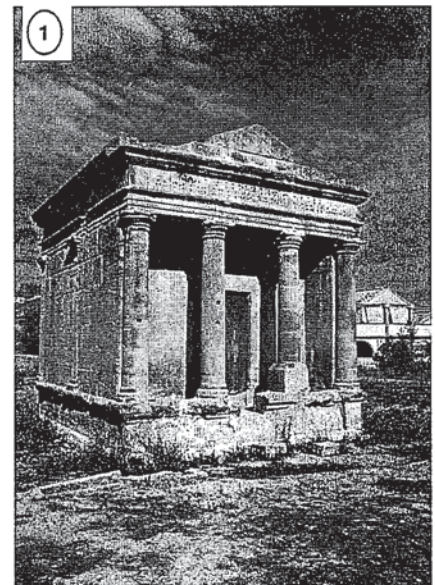
Fig. 1- Panorámica del Monumento Funerario de Fabara. (6,6 m. de alto)

Fig. 1- General view of the Fabara's Mausoleum. (It is 6,5 m. high)

El edificio tiene forma de pequeño templo de planta rectangular, casi cuadrada (Fig. 1), y está realizado en *opus quadratum* de estructura pseudoisodoma. Al interior conserva la estructura original

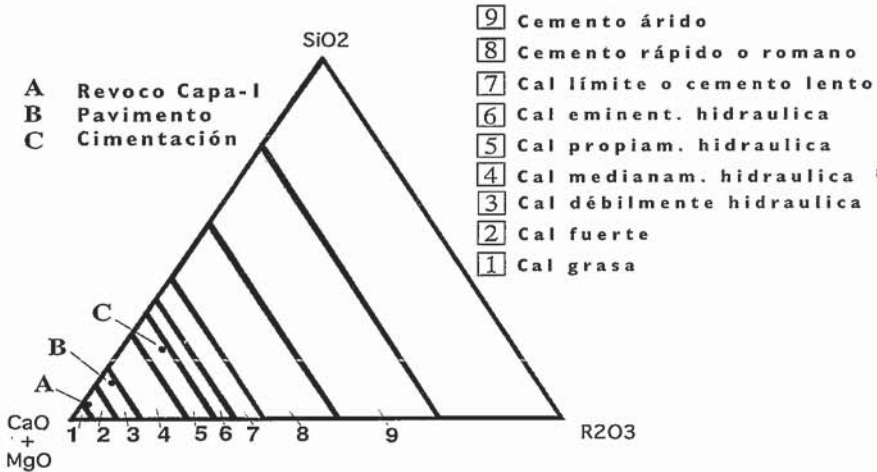
Fig. 6- Clasificación del conglomerante de los morteros estudiados (MAZZOCHI, 1946)

Fig. 6- Binder classification of the mortars (MAZZOCHI, 1946)

Mediante análisis químico se ha evaluado el contenido en sulfatos, sílice, sesquióxidos, calcio y magnesio del conglomerante de los morteros anteriores. De estos resultados se puede estimar el grado de hidraulicidad de estos morteros que, en este caso, está expresado por el índice de hidraulicidad que se utiliza para la clasificación de cales (Mazzochi, 1946).

Según la clasificación de cales de este autor, en función del índice de hidraulicidad y, fundamentalmente, en función del contenido en sílice soluble, la cal con la que fue elaborado el mortero del revoco es una cal fuerte, la que pertenece al mortero de los cimientos es propiamente hidráulica y la que forma parte del suelo de la *cella* es una cal débilmente hidráulica (Fig. 6).
