El efecto antrópico como desencadenante de procesos de inestabilidad en laderas naturalmente estables. El caso de Sierra Cabrera (Almería)

The responsibility of human action for the instability processes in naturally stable slopes. The case of Sierra Cabrera (Almería)

J. Sirvent y A. Luzón

Geogaceta, 24 (1998), 295-298
ISSN: 0213683X

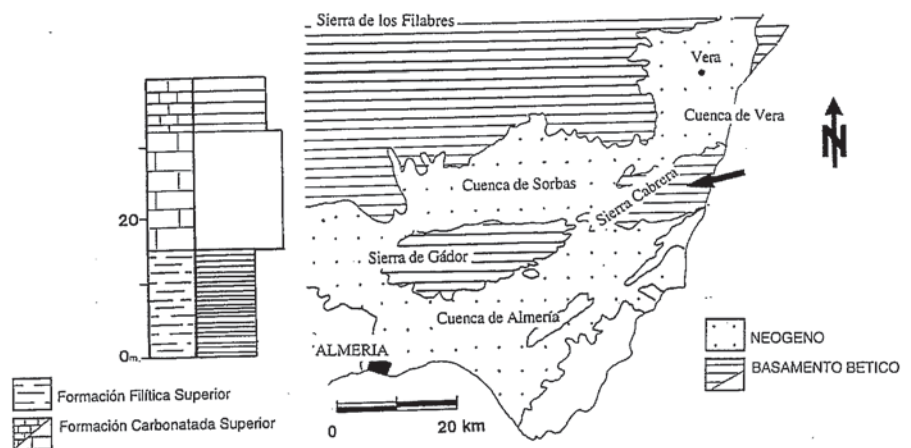
Fig. 1.- Situación geológica del área de estudio. El perfil estratigráfico se corresponde con el sector de ladera afectado.

Se ha levantado una columna estratigráfica (Fig. 1) en los materiales que afloran en el sector afectado por el deslizamiento. De base a techo se reconoce una suce-
