**RESTAURACIÓN ECOLÓGICA DEL COTO DEL REY (DEHESA  
DEL RAPOSO, CAÑO MAYOR Y MATASGORDAS), PARQUE  
NACIONAL DE DOÑANA.**

**ABRIL 2004**

**ASISTENCIA TÉCNICA PARA LA SUPERVISIÓN DE LAS  
ACTIVIDADES FORESTALES DE MANEJO DEL MEDIO  
NATURAL Y SEGUIMIENTO DE LAS ACTIVIDADES  
CONTRAINCENDIOS Y APROVECHAMIENTOS DE LA PIÑA EN  
EL PARQUE NACIONAL DE DOÑANA (2001-2003)**

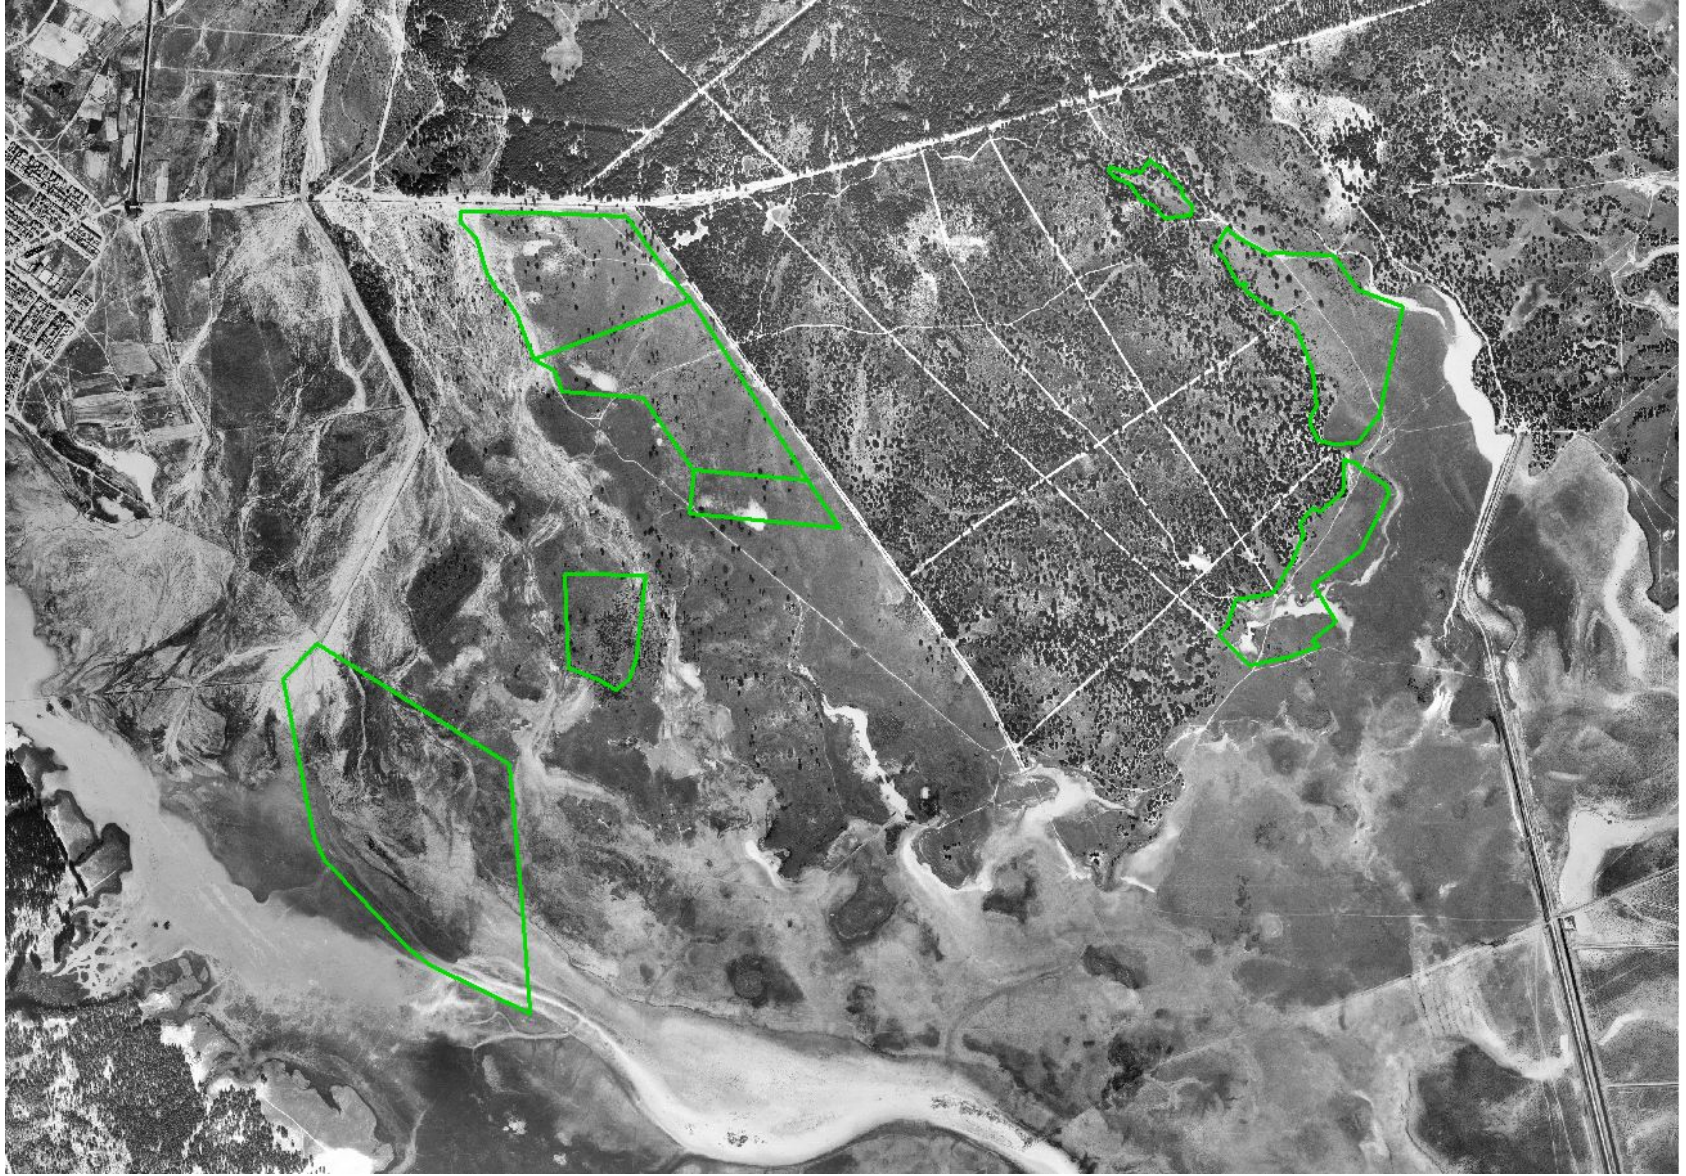
Los vallados instalados finalmente son los señalados en la siguiente imagen.

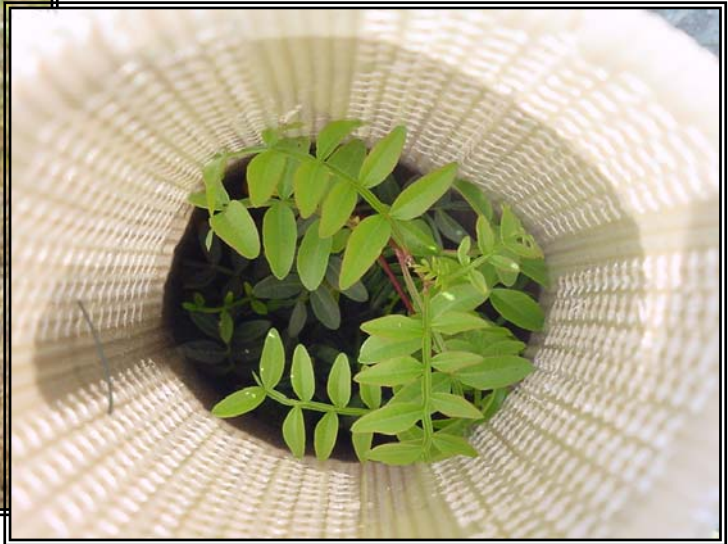
Plántulas de piruétano y lentisco

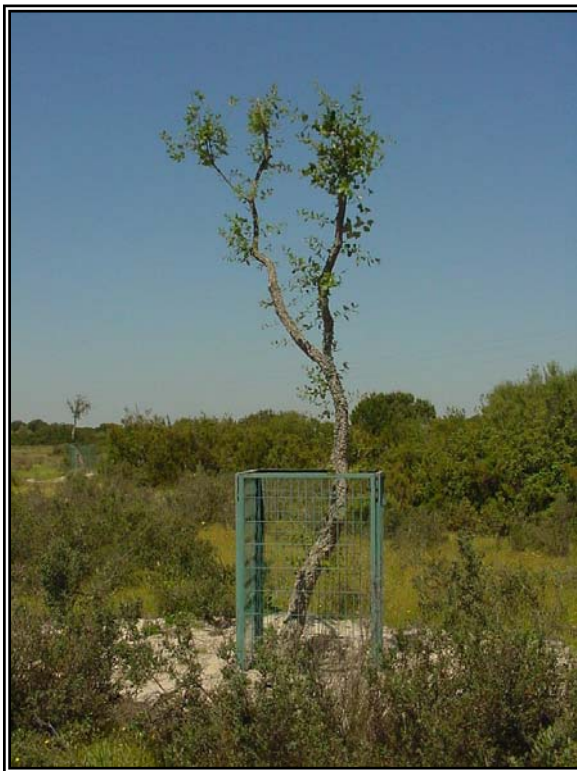
Alcornoque escayolado

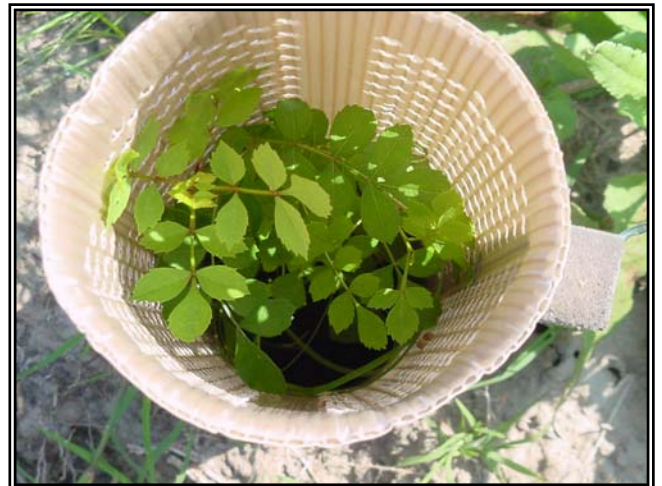
Plántula de fresno

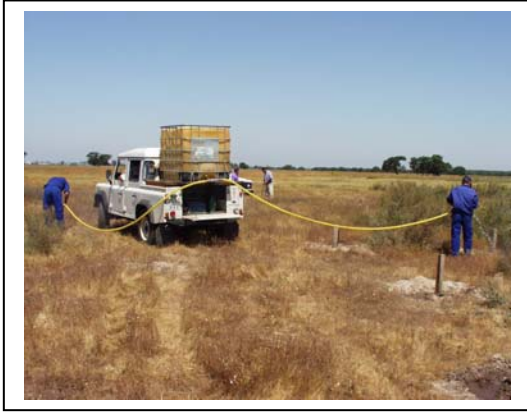
Tendido de mangueras en el riego.

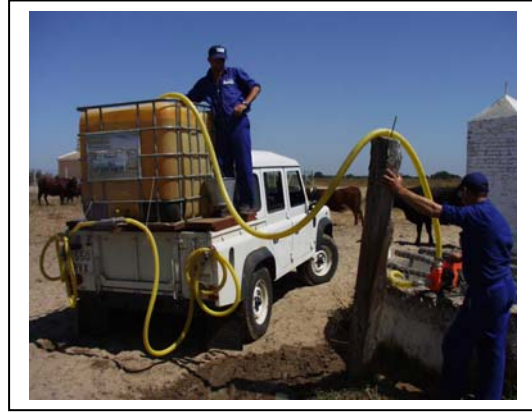
Recarga del depósito.

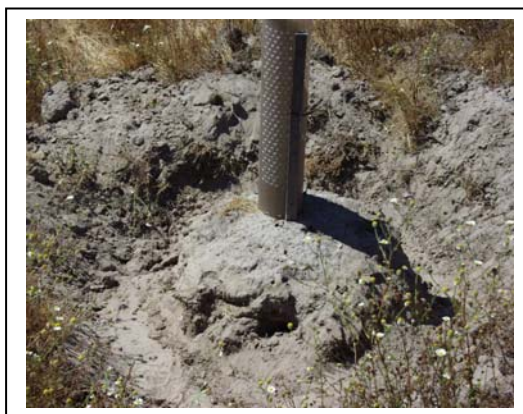
Aporcado inicial.

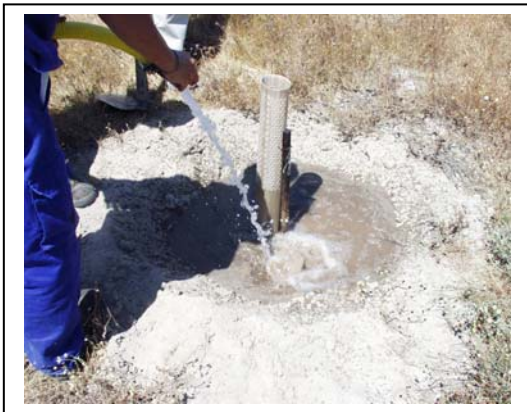
Aporte de agua de riego.

Igualmente se dieron instrucciones sobre el modo de regar, de modo que no se llenasen las piletas sin más, sino que se le añadiese el **agua directamente sobre las plantas humedeciéndolas bien**, cuidando de que este agua no fuese con fuerza como para dañarlas ni romper el aporcado.

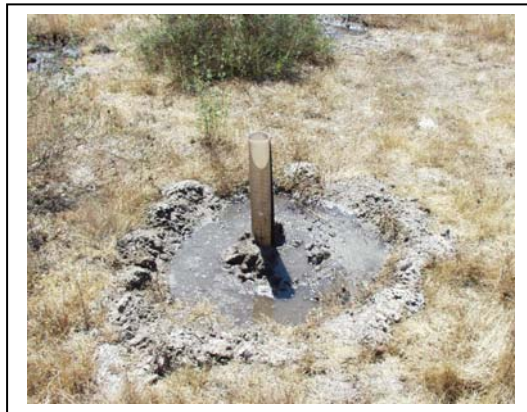
Planta regada.

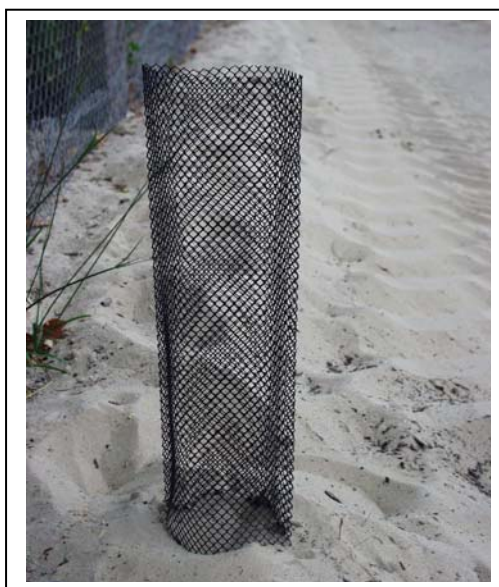
Tubo protector de malla

En revisiones posteriores, se hizo habitual la detección de daños, principalmente en la plantación del Cercado 1 de la Zona Adehesada, que consistían en tubos protectores arrancados, tutores partidos o sueltos, etc, resultado sin duda de la presencia de fauna silvestre en el interior del cercado, concretamente de jabalíes y posiblemente algún ciervo.

En respuesta, el día 12 de Julio TRAGSA acopió y empezó a instalar 50 protectores de malla plástica a modo de prueba. Comprobados los buenos resultados iniciales, se acopiaron otros 400 protectores más que fueron colocados progresivamente. El nuevo tipo de protector colocado es el que se muestra en la fotografía siguiente.

En respuesta, el día 12 de febrerote 2003, y contando con la colaboración de 4 voluntarios estudiantes de un módulo de EFP de Medio Ambiente, se trató de subsanar estos daños. Se revisaron todas las plantaciones del cercado en cuestión, colocando los tubos tumbados, retirando otros en los que la planta había muerto, retirando algunas malas hiervas, protegiendo algunas plántulas naturales, y reforzando los protectores nuevos de malla, en los que un solo tutor no garantiza su buena estabilidad y fueron reforzados con un segundo tutor.

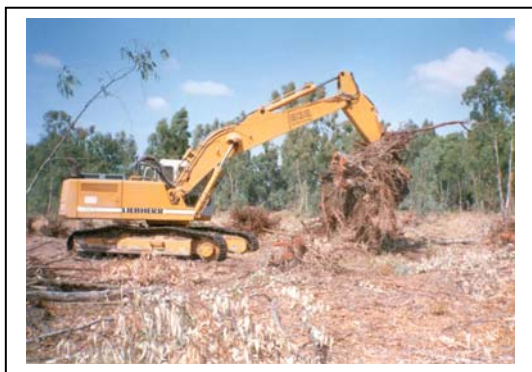
Retroexcavadora destocando.

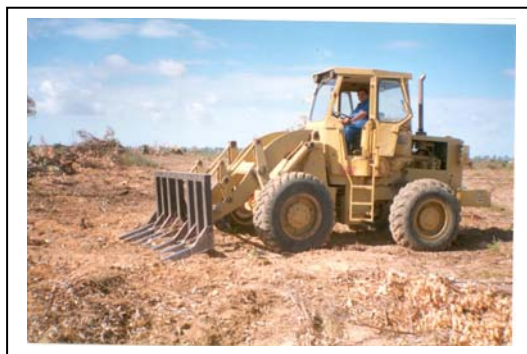
Pala de amontonado.

\* La eliminación de restos de tocones requirió una fase inicial de *amontonado* efectuado mediante excavadoras con pala de empuje. Estos montones preparados para su posterior quema, se fueron ejecutando con un tamaño variable en función de la densidad de restos existentes, de modo que no se arrastrase un tocón más de 25-30 m, con los tocones ya secos y siempre en enclaves sin vegetación natural.

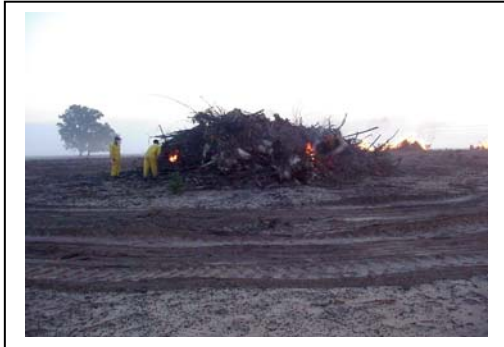
Operarios prendiendo un montón de tocones. Se observa el acerado perimetral.

\* La *quema* de restos se realizó sobre los montones una vez que las cepas se hubieron secado suficientemente y con las garantías suficientes de seguridad. Para ello, en cada área de quema se contó con dos palas excavadoras que abrían un acerado alrededor de cada montón, y que removían estos montones hasta su quema completa. Además un retén contra incendios vigilaba la quema las veinticuatro horas del día. Para realizar estas quemas, en cualquier caso se esperó a que cayeren las primeras lluvias y humedeciesen la zona.

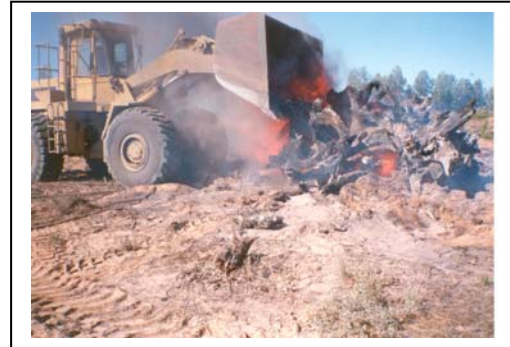
Pala excavadora atizando el motón de tocones para su mejor combustión.

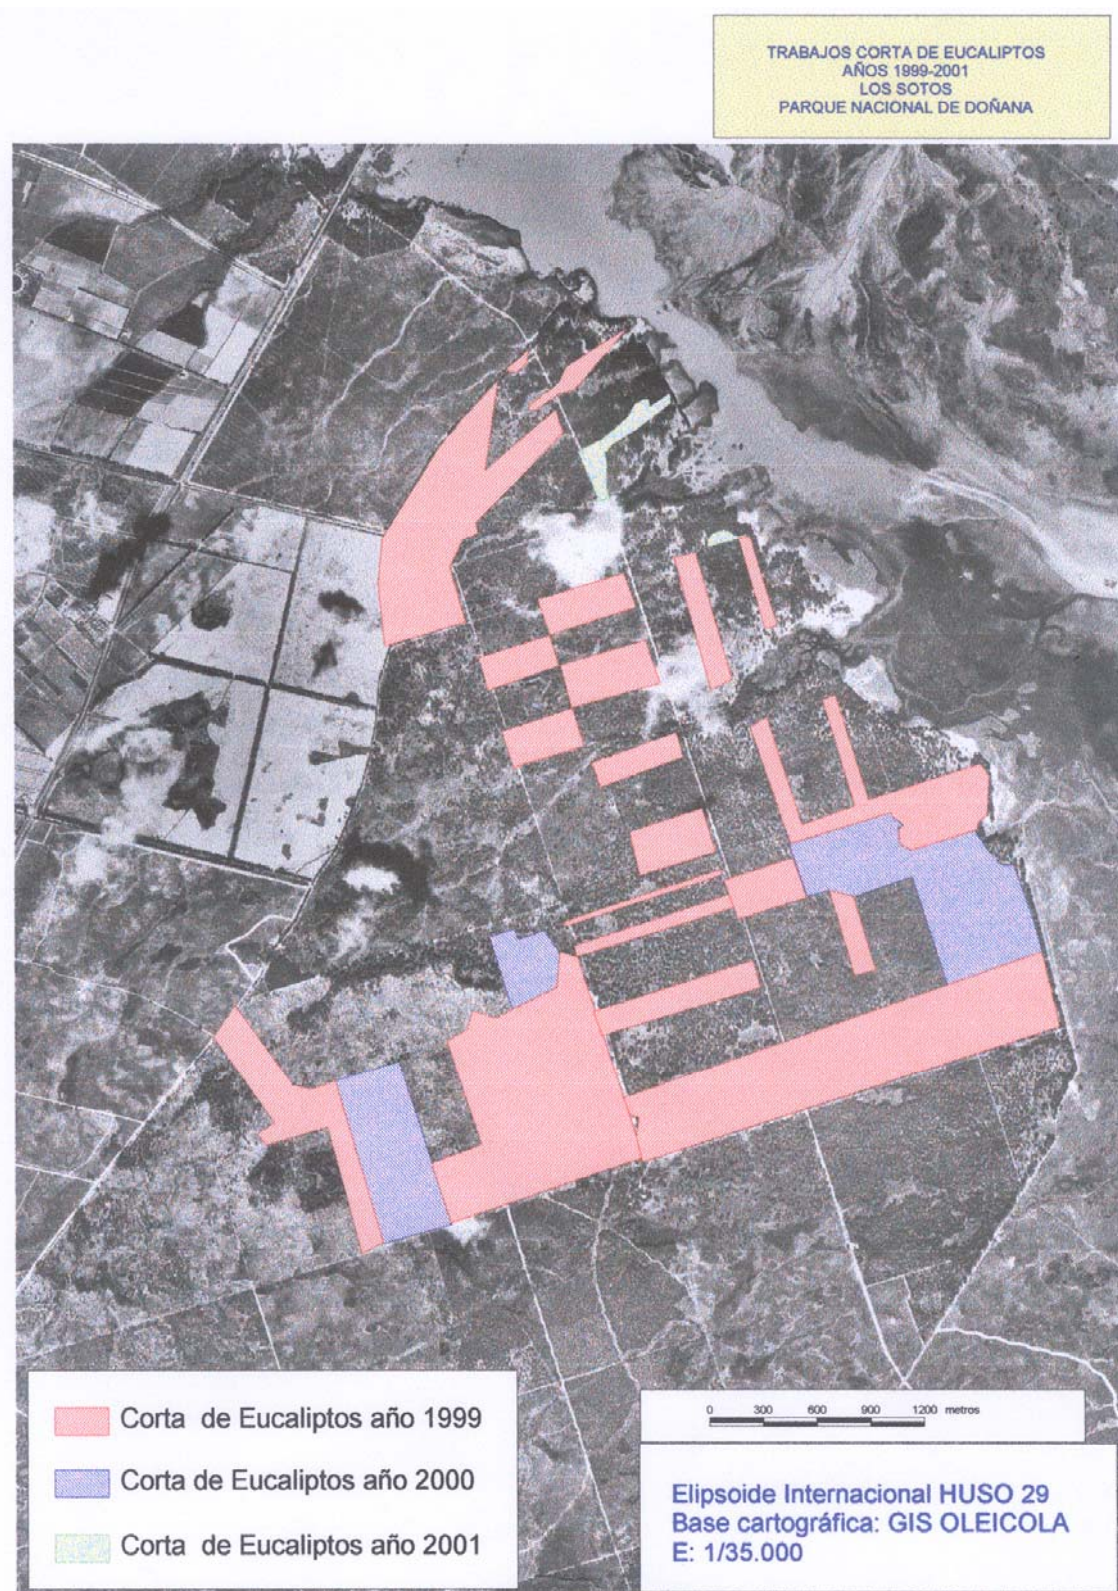
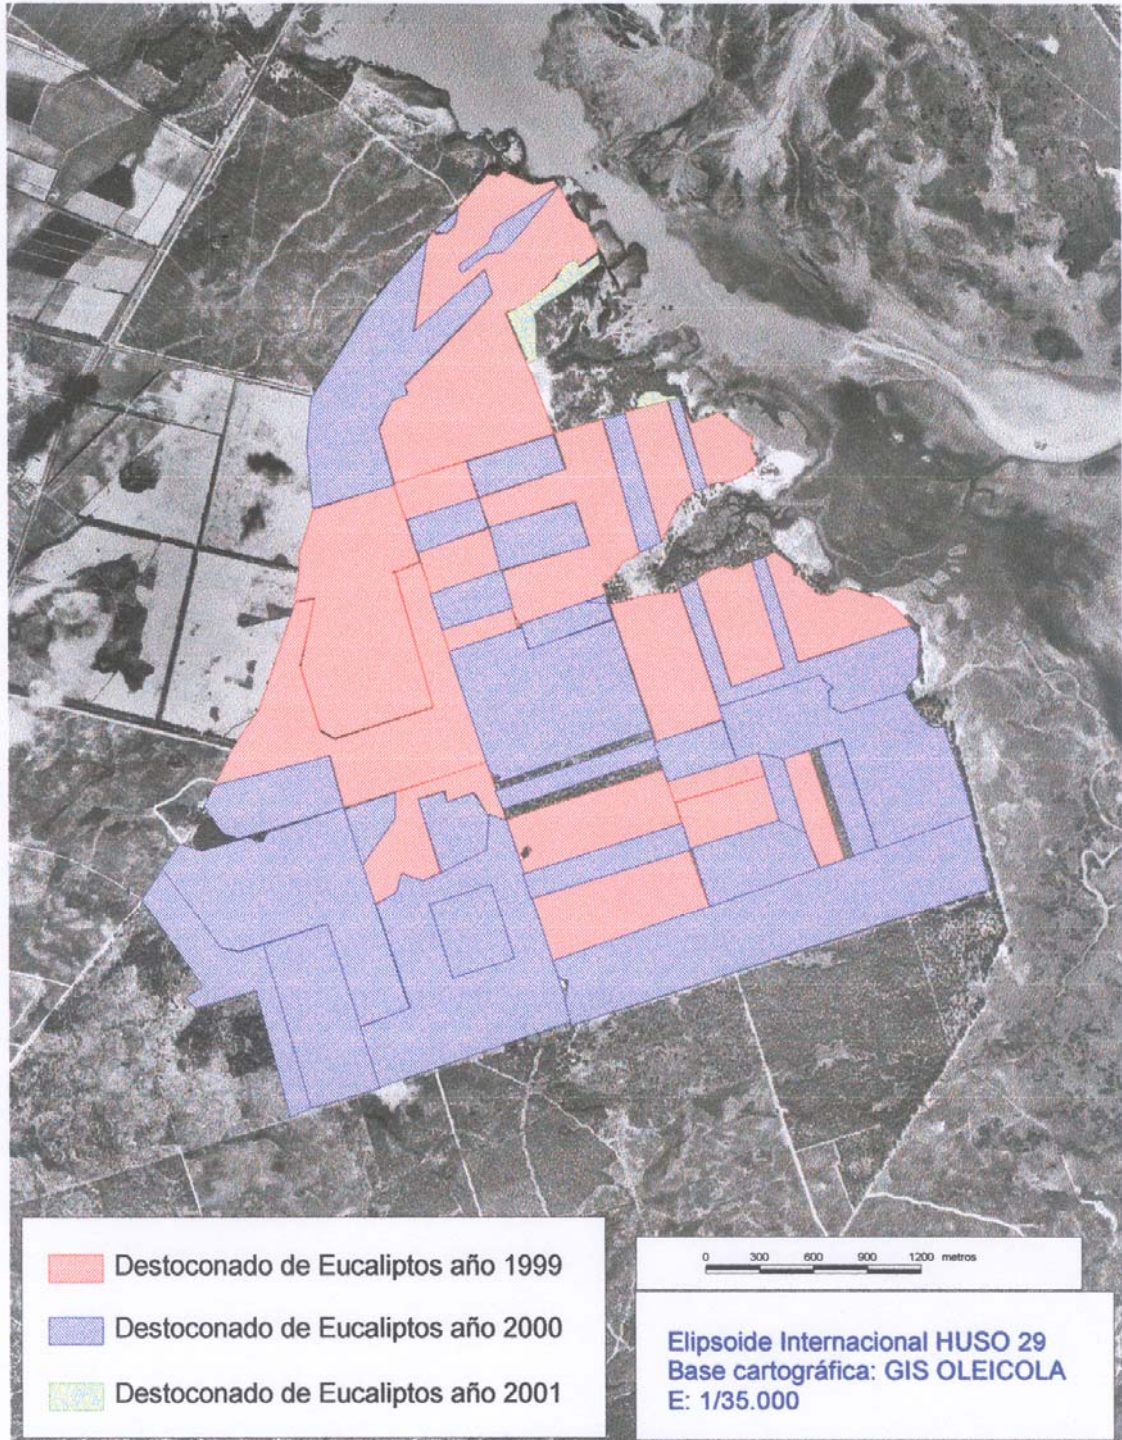
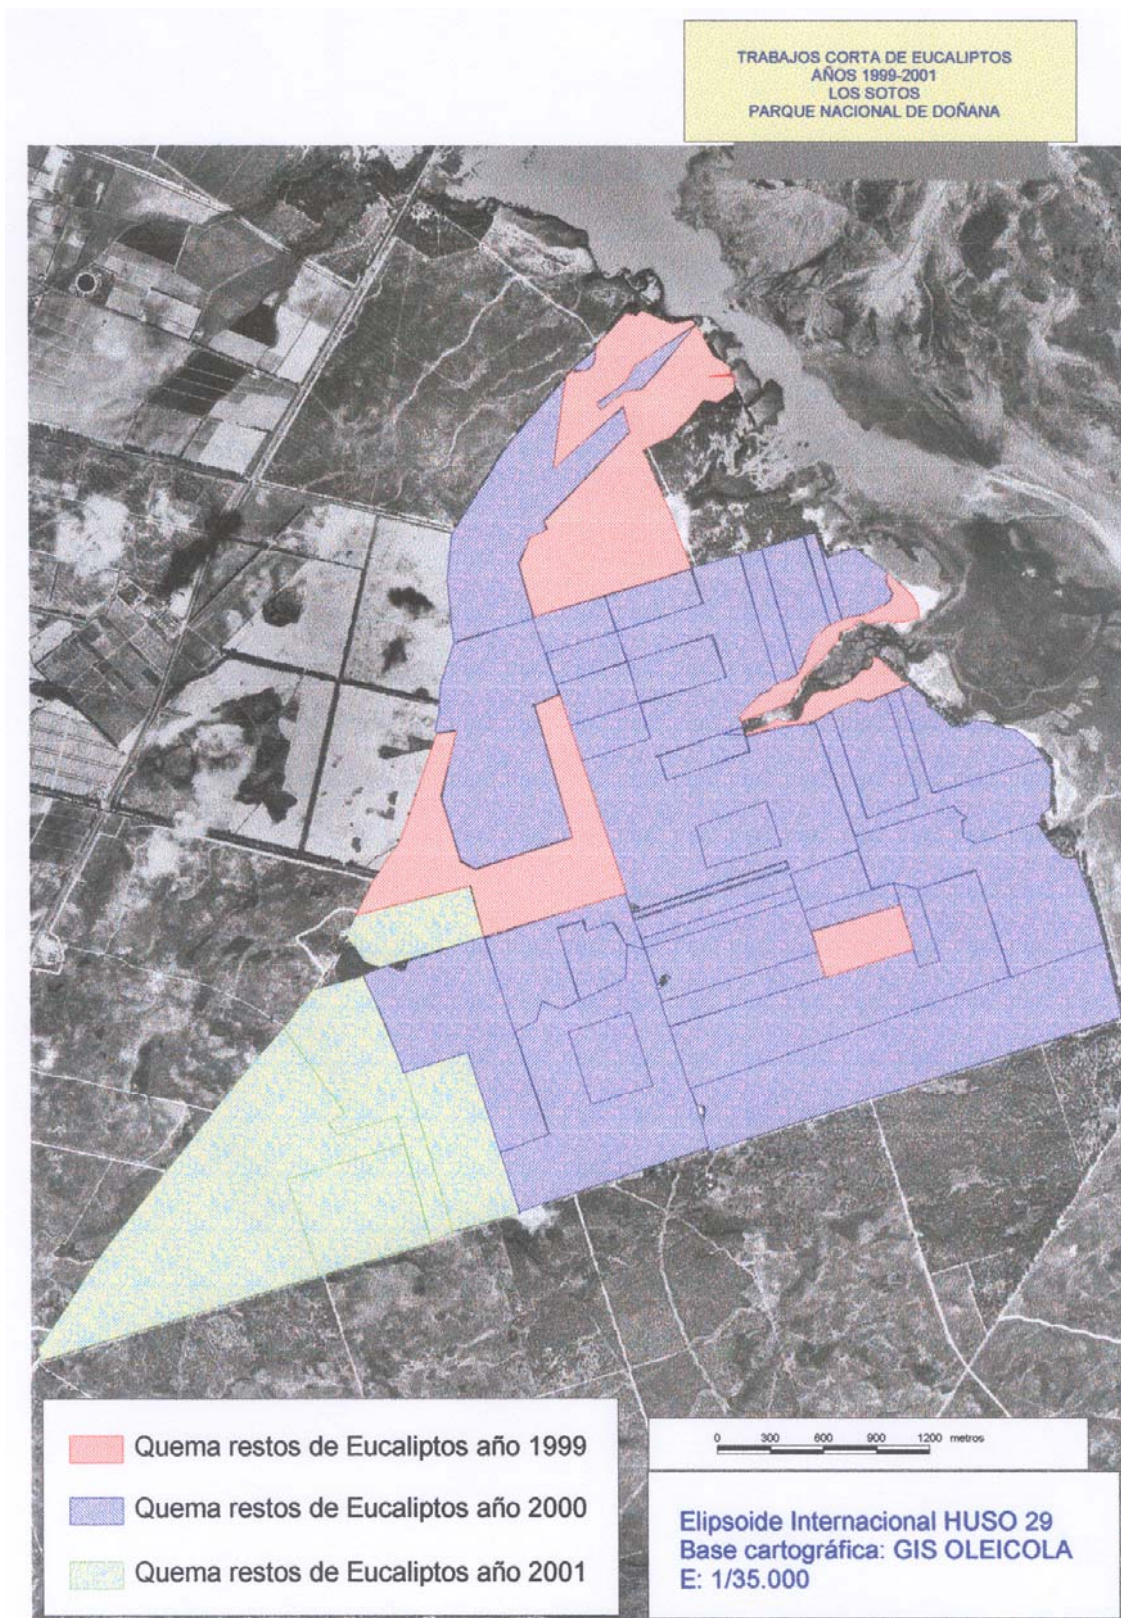
TRABAJOS CORTA DE EUCALIPTOS  
AÑOS 1999-2001  
LOS SOTOS  
PARQUE NACIONAL DE DOÑANA

La progresión de estos trabajos a lo largo de la obra se refleja en los siguientes Planos.

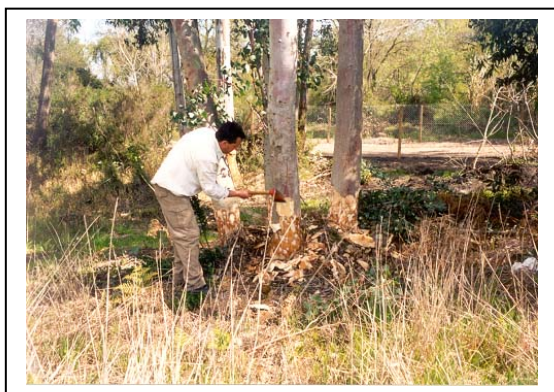
Trabajos de fajado de eucalipto.

A finales de invierno del año 2001, se consideró oportuna la eliminación de un reducido número de eucaliptos, dejados en pie por formar parte de las tres primeras hileras de eucaliptos que bordean la Vía Pecuaria, pero que por estar a orillas del arroyo de Soto Grande, estaban suponiendo un continuo semillero que se extendía aguas abajo. Para solucionarlo, a comienzos de marzo se efectuó el “fajado”, descortezado total de la parte inferior de cada pie de eucalipto, trabajo con el que se pretendía la desecación de los mismos. Dado que los resultados no fueron todo lo efectivo que se esperaba, el día 16 de Julio de 2002, ya en plenos calores veraniegos, se insistió en este tratamiento, descortezando el anillo con mayor profundidad. Pasados los meses, el vigor de estos ejemplares de eucalipto decayó notablemente, pero de modo muy lento, sin alcanzarse su marchitamiento total.

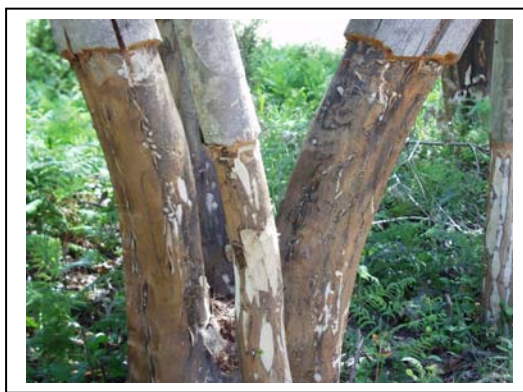
Eucaliptos fajados.

El día 3 de julio de 2003, se repasa nuevamente el fajado dado que hay ejemplares muy decaídos pero otros presentan aún cierta vitalidad. A finales de ese mes ya se podía certificar la muerte de algunos de ellos, quedando listos para su tala y tronzado.

En definitiva, parece que esta técnica, aunque muy barata y de fácil ejecución, es muy lenta tal y como se ha ejecutado, y sería recomendable únicamente para acabar con mojeas o ejemplares muy concretos.

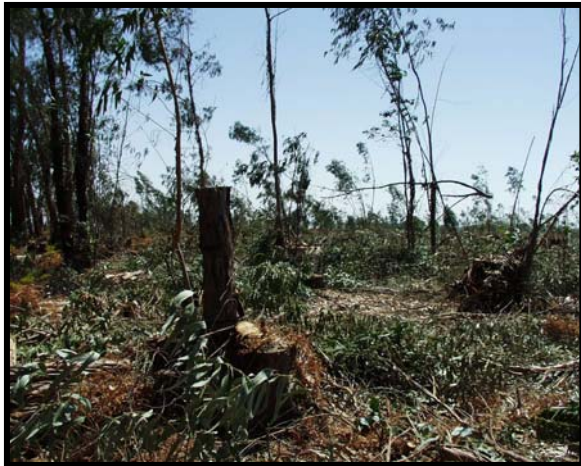
Aspecto general de la corta

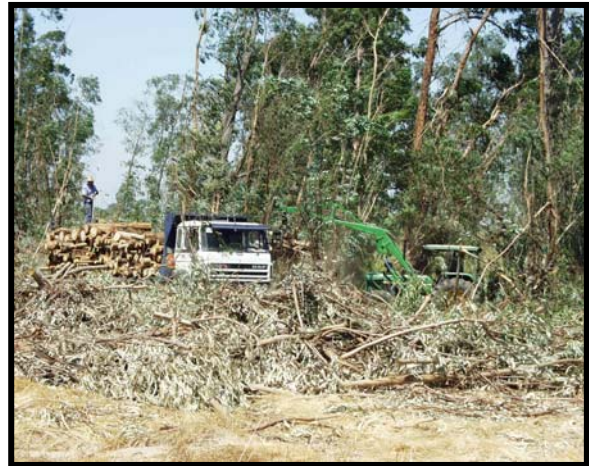
Carga de madera en la corta

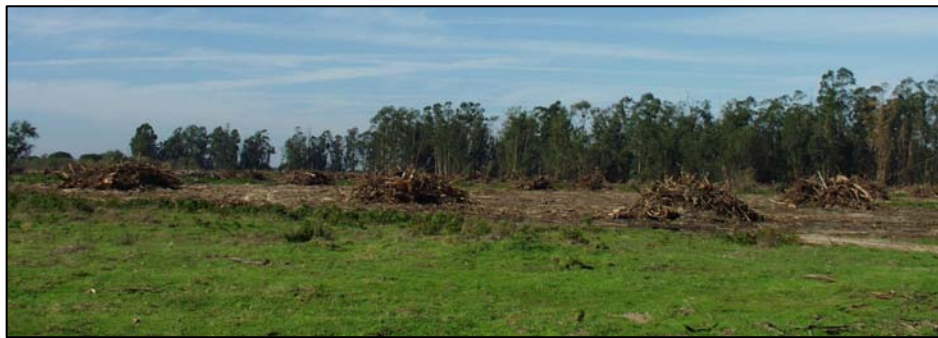
Los pocos tocones no destinados a este uso, así como todo el resto de ramas y demás deshechos, han sido amontonados quedando preparados para su quema en el momento en que esta actividad sea posible. Esta labor seguramente quedará aplazada hasta el otoño siguiente dada la imposibilidad de completar dichos trabajos antes de que se confirme la presencia de la pareja de águilas imperiales que suele nidificar en la zona.

Aspecto del amontonado de restos para quema

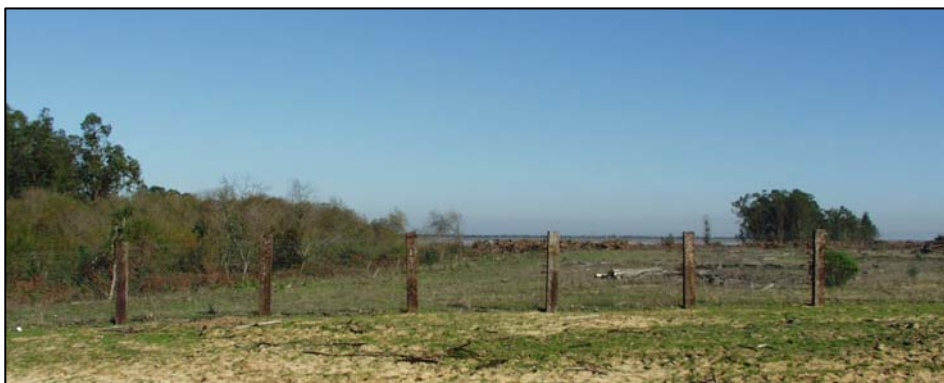
Aspecto general del Soto Chico tras la corta. Margen derecha en la que únicamente ha quedado de eucalipto una mogea en su desembocadura.

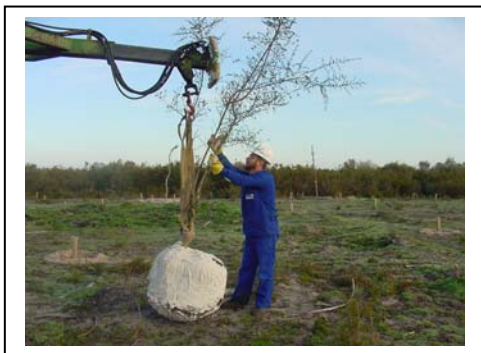
Plantación de árbol escayolado.

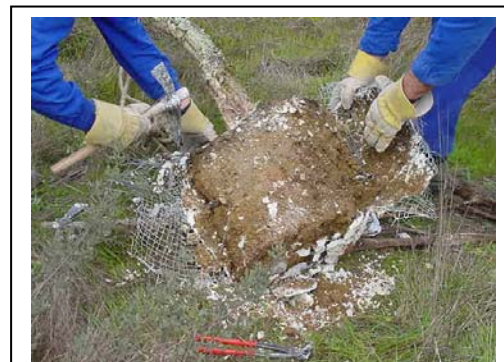
Respecto al manejo del cepellón escayolado, en un principio se estuvieron plantando con la escayola puesta aunque rota por varios puntos, hasta que a principios del año 2001 se decidió cambiar la técnica y eliminarle la totalidad de la malla al plantarlo.

Retirada de la malla antes de su plantación.

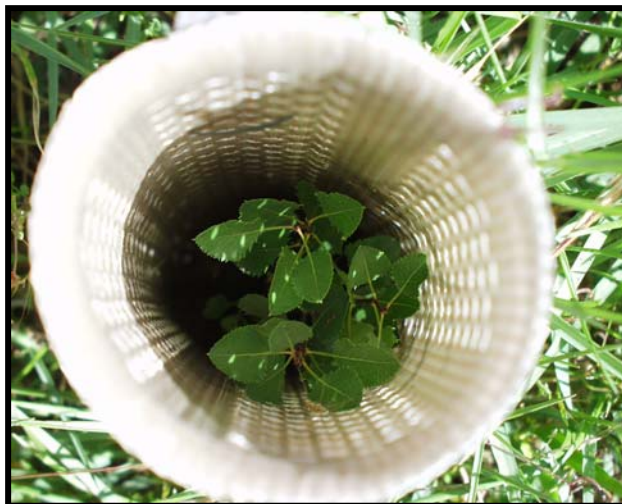
Planta de Piruétano  
con desarrollo  
satisfactorio.

Se detectan sin embargo con frecuencia preocupantes casos de predación en los brotes superiores, que las impiden su normal crecimiento, en muchos casos no pudiendo desarrollarse por encima del tubo protector. Se ven además varios rastros de la presencia de jabalíes.

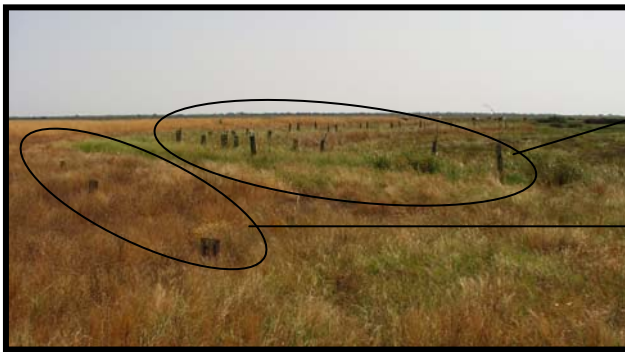
Plantación de álamos en primer término y de alcornosques escayolados al fondo.  
Se observan así mismo varios brotes de eucalipto en la zona de los álamos.

Por contraste, los ejemplares de alcornosque escayolado presentan muy buen aspecto, así como las plántulas tanto de alcornosque como de acebuche.

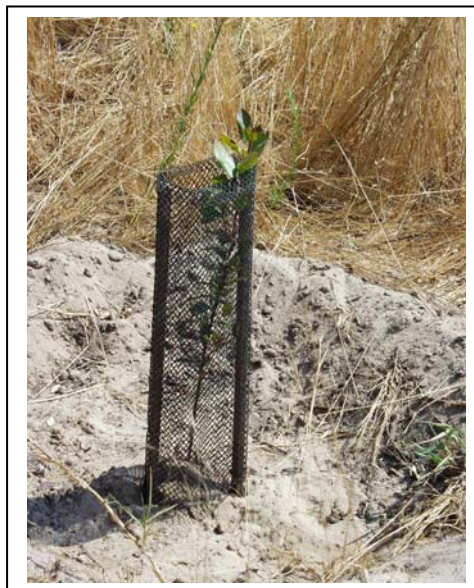
Esta medida parecía igualmente acertada para plantas en las que el efecto de recalentamiento que producen los tubos empleados hasta ese momento era muy perjudicial, concretamente en los madroños, en los que la reducida aireación de esos tubos, los perjudicaba seriamente en el verano.

Tubo protector de malla instalado en una plántula de madroño.

En respuesta, el día 12 de Julio de 2002 TRAGSA acopió y empezó a instalar 50 protectores de malla plástica a modo de prueba, para posteriormente instalar más, de comprobarse el buen resultado de los mismos. Concretamente en el mes de agosto se adquirieron y empezaron a instalar 600 nuevos tubos de malla.

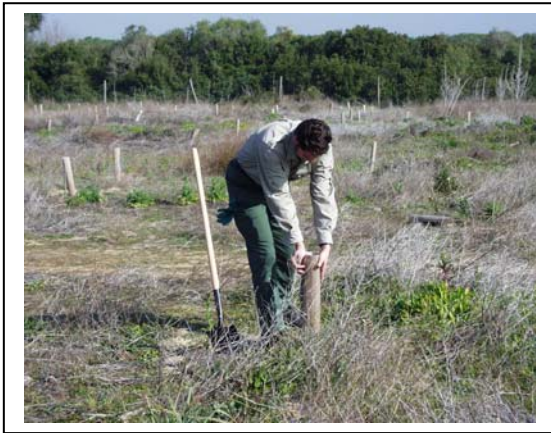
Recolocación de tubo protector

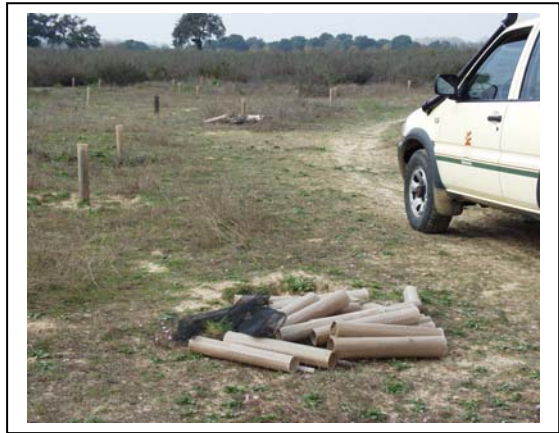
Retirada de tubos sobrantes por marras

El **número de marras nuevas** detectadas fue **escaso**, no superando el medio centenar. Mayor fue el número de **rebrote naturales** hallados, principalmente de alcornoque a la sombra de un árbol padre.
