# Las fallas del recinto de la Alhambra

## *Faults in the Alhambra area*

Geogaceta, 34 (2003), 159-162

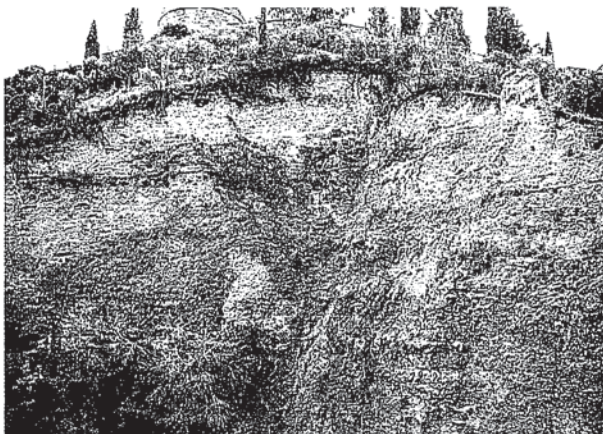
Fig. 2.- Interpretación geológica del escarpe del Tajo de San Pedro. Rojo: paleosuelo, verde: tramo arenoso-limoso, amarillo: tramo de conglomerados.

*Fig. 2.- Geologic interpretation of the Tajo de San Pedro escarpment. Red: palaeosol, green: sandy-silty bed, yellow: conglomerate bed.*

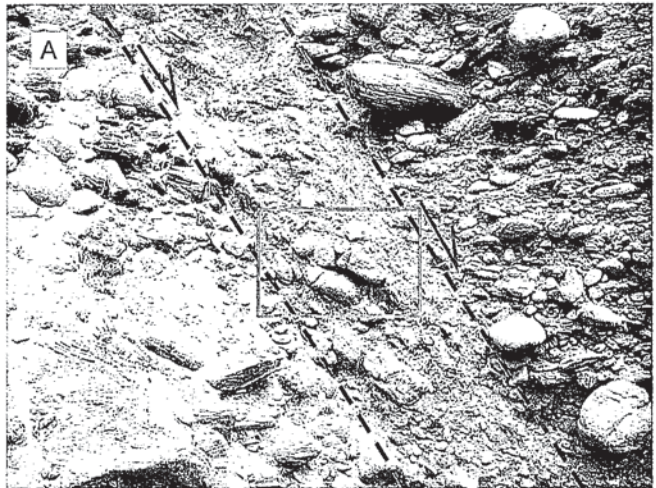
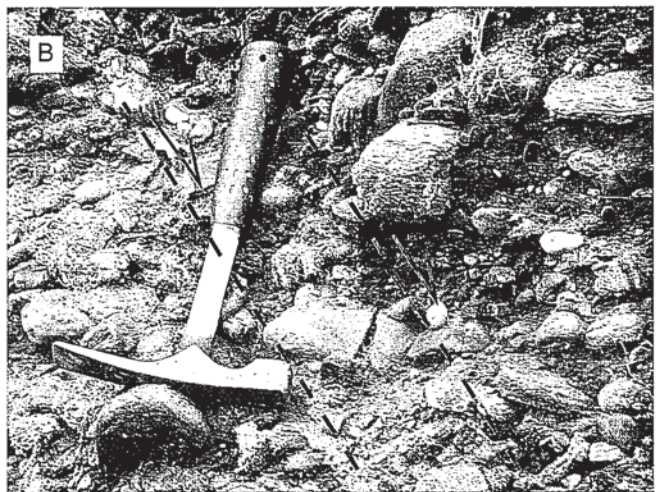
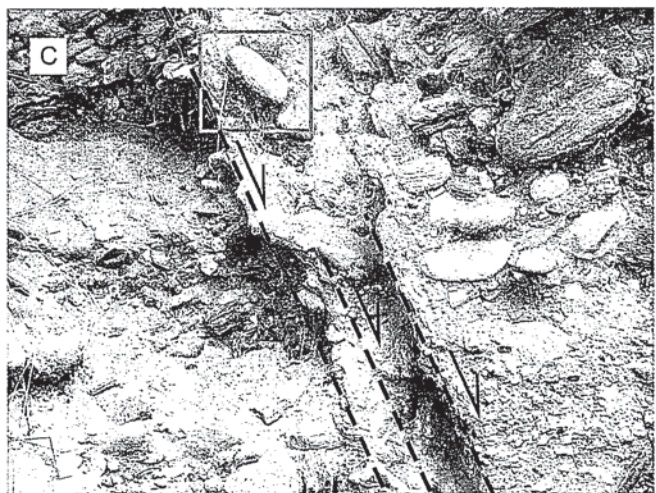
Fig. 3.- A) Cantos reorientados en una zona de falla de espesor decimétrico en la Formación Alhambra. B) Zona de falla en la que se observa un canto roto por una diáclasa de extensión. C) Canto roto y desplazado en una zona de falla.

*Fig. 3.- A) reoriented pebbles in a decimetre-thick fault zone of the Alhambra Formation. B) Fault zone with a broken pebble. C) Broken and displaced pebble in a fault zone.*

desplazados por las fallas (Fig. 3C), lo que se interpreta como un indicio de funcionamiento cosísmico. La estratificación en los conglomerados aparece en ocasiones rotada en el bloque de techo de las fallas; esta rotación es siempre contraria a la dirección de buzamiento de las fallas. En ocasiones, se reconocen pliegues de arrastre en relación con las fallas.
